### III.3. LA DIVERSITE ARCHITECTURALE

III.3.1. Vocabulaire architectural **Sommaire**

### **INTRODUCTION & VOCABULAIRE GENERAL**

AVAP de l'Isle-sur-la-Sorgue (Vaucluse)

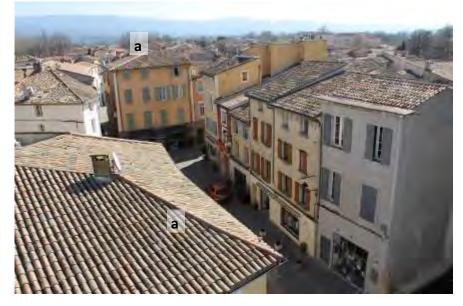
Place Ferdinand Buisson vue depuis les échafaudages du chœur de la Collégiale

Les vues depuis les toitures de la collégiale ou de la Tour d'Argent, nous révèlent la dominante d'orientation des pentes vers les rues : L'Isle présente une majorité de façades sur rue à mur gouttereau (qui comporte l'égout de la toiture).

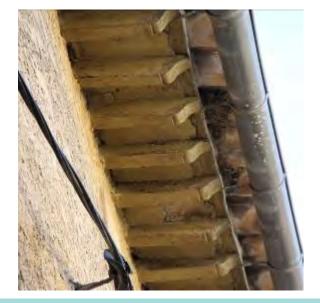
Venelle entre les parcelles CP 994 et 442

Toitures avec les égouts sur une venelle avec débords en chevrons

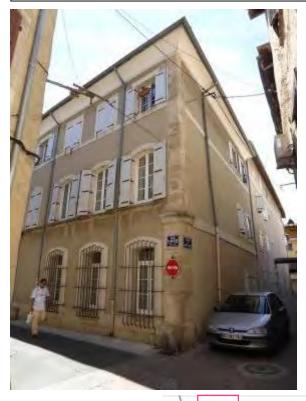
Angle rue Monition et rue du Mont de Piété

# Corniches de plâtre du début XVIIIème siècle

Corniches en cavet qui dessinent la toiture avec ampleur et donne de la prestance à l'édifice. Elles sont liées à des édifices aux façades ordonnancées de style XVIIIème siècle et dont les façades sont enduites.

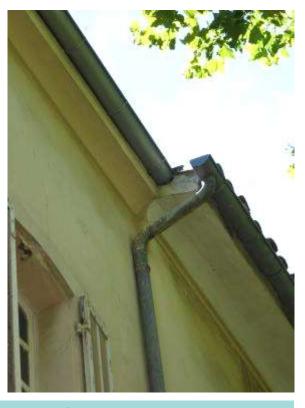
Parcelles CP 628 & 627, place de la Liberté

Certaines comportent tout de même un profil en cavet ou bien un ressaut ou une mouluration plus complexe qui permet de les dater si elles couronnent comme cidessous une façade qui comporte des éléments XVIIIème siècle, à gauche de la descente d'eau pluviale sur la vue ci-dessous.

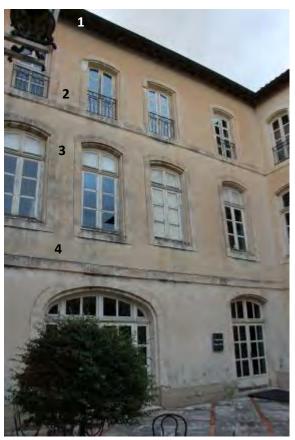
- 1. Avant-toit en chevrons de bois.
- 2. Bandeau de niveau (et d'appui).
- 3. baies en arcs surbaissées avec encadrements de fenêtre en méplat.
- 4. Bandeau de niveau avec moulure à méplat, listel et quart de rond

Alignements verticaux des fenêtres.

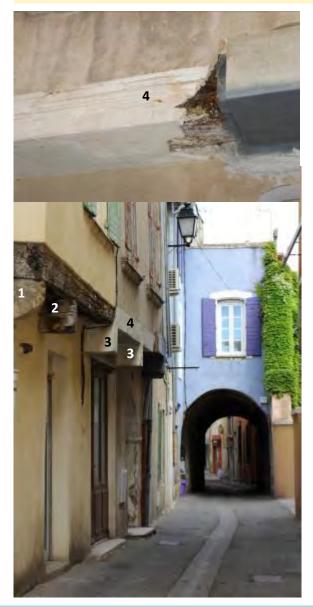
Parcelles CP 145 et 146 Rue Jean-Jacques Rousseau

Le premier immeuble présente un corbeau de pierre en (1) et un about de solive en bois **(2)**.

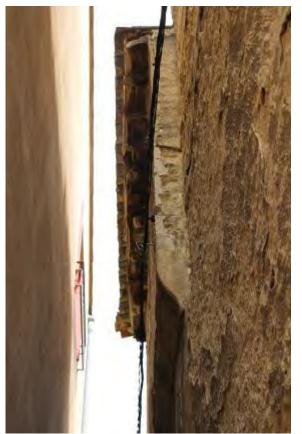
### Parcelle CP 826, rue de l'Anquille

Encorbellement avec corniche au plâtre avec profil en doucine

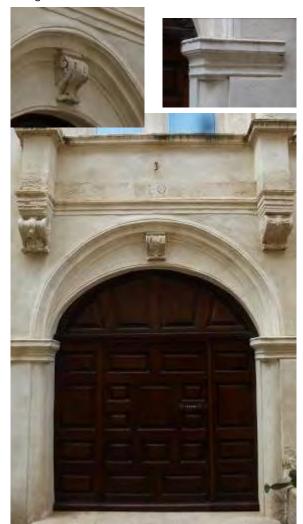
#### Parcelle CP 1547, rue Ledru Rollin

Sommiers déclinant un ordre toscan, arc mouluré, clef en agrafe à feuille d'acanthe.

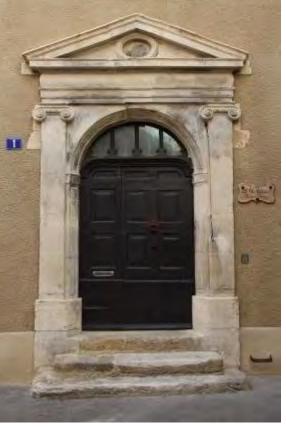
## Parcelle CP 238, rue Ernest Feuillet

Arc plein cintre sur sommiers, fronton triangulaire à oculus, sur entablement à trois fasces porté par deux pilastres à chapiteaux ioniques.

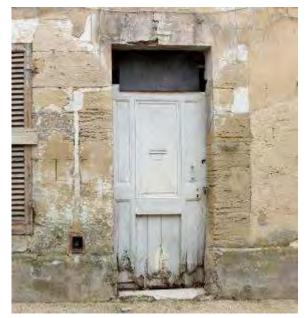
Parcelle CP 807, Impasse Raspail

Piédroits en pierre de taille, linteau bois enduit au plâtre.

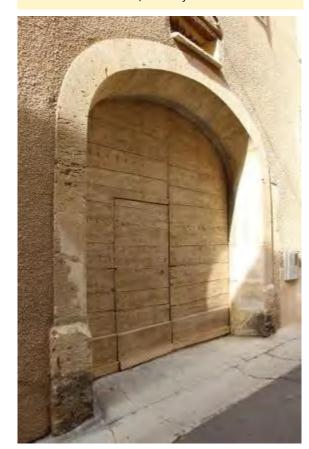
Parcelle CP 238, rue Denfert Rochereau

Les XVII & XVIIIème siècles sont marqués par un retour de la stéréotomie qui exprime la taille de la pierre de façon presque expressionniste : les claveaux de pierre dessinent des embrasures très ouvertes, orientée parfois en fonction du sens de la rue.

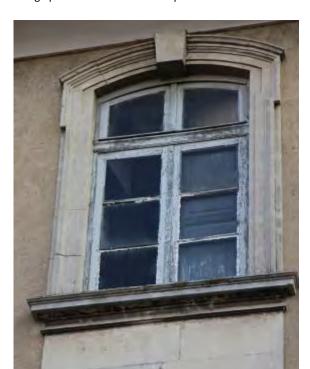
#### Hôtel de Ganges, parcelle CP1124, place Denfert-Rochereau

Chambranles moulurés à crossettes, datant de la fin du XVIIème siècle et comportant donc un arc surbaissé. La clef qui l'orne est très saillante. L'appui mouluré est sur allège présentant un ressaut en pierre de taille.

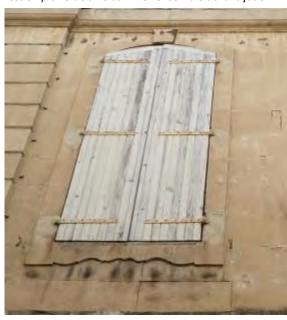
#### Hôtel Inguimbert, rue de la République

Les encadrements en méplat, arc surbaissé avec clef saillante, l'appui est chantourné. L'encadrement de baie est en pierre de aille comme l'ensemble de la façade.

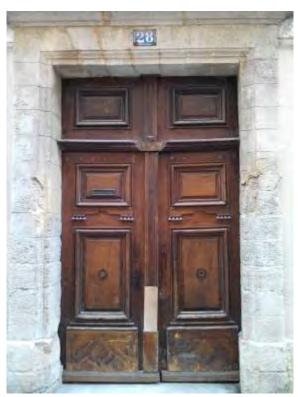
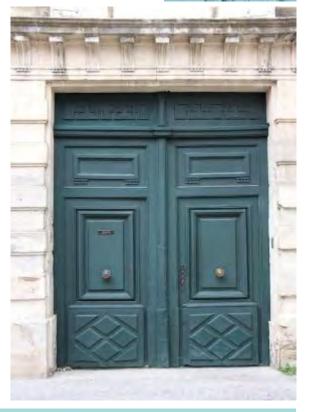
### Portes « bâtardes »

Ci-contre à gauche : porte début XVIIIème siècle : remarquer comme les détails sont plus en rondeurs et exacerbés que ceux de la porte fin XVIIIème ci-contre. A droite les moulures sont plus anguleuses, les gouttes plus discrètes. Noter les arêtes vives et les motifs de grecques.

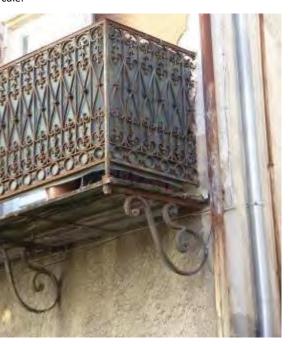
Parcelle CP 22, rue Denfert-Rochereau

Garde-corps d'acier au motif répétitif à dominante verticale.

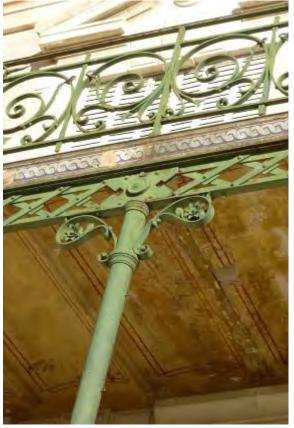
#### Maison Gauthiez

Fin de siècle, une esthétique nouvelle apparaît : on trouve ici des motifs végétaux à enroulement de tendance Art Nouveau sur un plancher à voûtains sur profilés métalliques, poutre treillis rivetée et poteaux ornés de pseudochapiteaux formant un ensemble avec la ferronnerie du garde-corps.

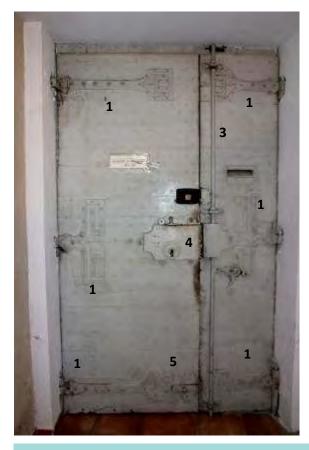
Les pentures vont dans les gonds directement scellés dans la pierre des piédroits. Les fers déclinent des motifs de grecques fin XVIIIème début XIXème siècle.

- 1. Penture à motif de grecques et à clous bombés
- **2**. Gond
- 3. Espagnolette du vantail semi fixe
- 4. serrure
- 5. targette
- 6. planches cloutées

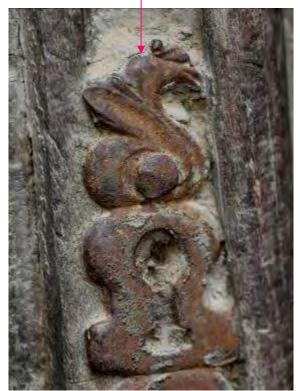
Motif dit de « tête de cog »

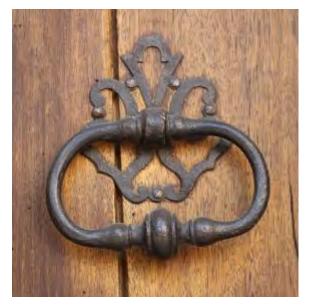
Parcelle CP 331, rue Docteur Jean Roux

Heurtoir en boucle et cuisses de grenouille sur platine découpée et repercée, XVIIIème siècle.

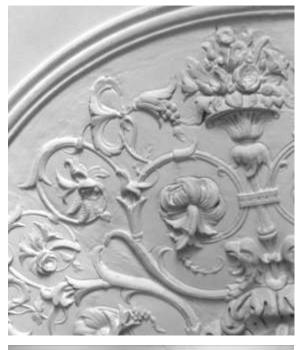
#### Plafond à décor de gypserie

Supposé fin XVII<sup>ème</sup> ou début XVIII<sup>ème</sup> : rosace de l'escalier d'un ancien hôtel particulier rue du Docteur Saurel. Les motifs sont pour la plupart sculptés et ciselés dans la masse.

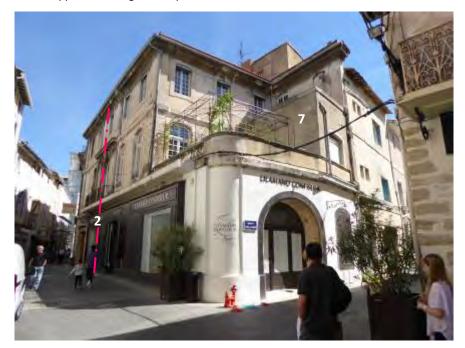
Exemple de l'hôtel Inguimbert

- 1– ouverture d'une baie de garage (avec rajout d'une casquette en béton)
- 2- englobement de la travée centrale (supposée présenter un portail monumental avec entrée de l'immeuble) par une devanture en applique,

- 6- pose d'une devanture bois (6a) devant un parement pierre (6b) de style années 1960 qui n'a pas été retiré préalablement. L'ensemble efface les chaînes d'angle et autres modénatures originelles,

- 7- construction d'un appentis sur la terrasse avec évacuation d'eau en façade,
- **8** suppression des garde-corps en ferronnerie.

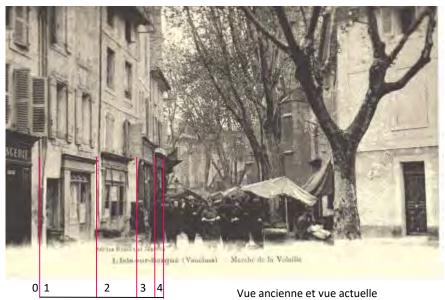
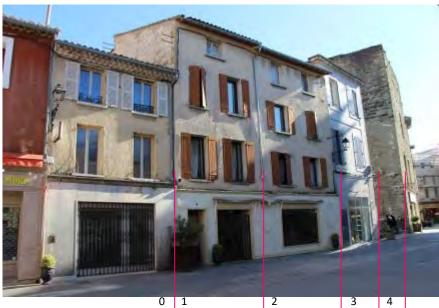
#### Fusion de deux immeubles d'habitation

Sur la vue ancienne, les immeubles (1) et (2) sont bien différenciés (hauteurs de toiture, hauteurs d'allèges différentes et vraisemblablement hauteurs de planchers). Or ils ont aujourd'hui un traitement de façade commun et une peinture blanche de rez-de-chaussée commune englobant par ailleurs celui de (0) l'immeuble précédent.

Le constat et que l'effet de soubassement continu dénature la séquence urbaine rythmée par le parcellaire.

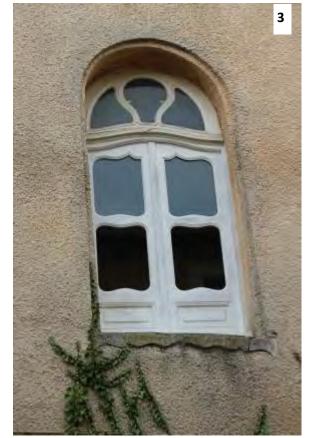
Ci-dessous en (1) une porte avec encadrement avec un enduit lissé. L'enduit de la façade, très texturé (trop) est par ailleurs réalisé en surépaisseur par rapport à l'encadrement.

En (2) les encadrements sont bien exécutés en saillie par rapport à l'enduit courant de la façade mai ce dernier a une matière trop présente. Le fronton de l'ancien portail apparaît incongru, comme posé sur un bâtiment neuf alors que c'est lui qui devrait donner la règle à la façon de traiter la façade.

Ci-contre en (3) une fenêtre de style directoire avec un arc en plein cintre. L'encadrement en méplat n'a pas été reconduit lors du ravalement de façade qui a été réalisé avec un enduit inadapté au style de l'architecture : on a là un enduit industriel, de facture rustique qui présente un relief exagéré, alors que l'on devrait avoir un enduit taloché fin (lisse), recouvert d'un badigeon de chaux. La feuillure périphérique signale la présence antérieure de contrevents. Une réfection de façade devra prendre en compte la recherche du dispositif d'origine. En (4) la vue d'ensemble de la façade et en (5) une vue ancienne.

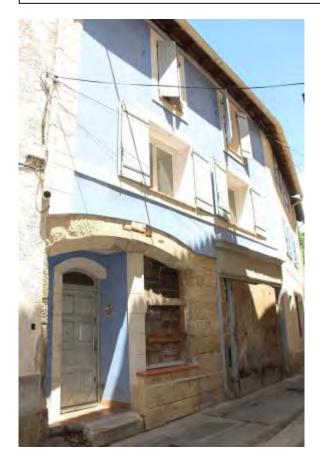
Baie en arcade modifiée de façon inadaptée : rajouts successifs de structures, sols et menuiseries dans des géométries, des matériaux et des teintes différentes qui nuisent à la perception l'arcade de pierre de taille.

Si souhait de conserver une fermeture de la baie avec plusieurs partitions, prévoir une ensemble menuisé harmonisé pour ne pas perturber la lecture de ce qui fait l'intérêt patrimonial de l'édifice.

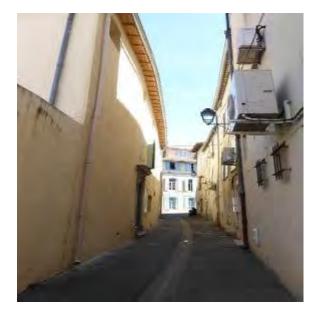
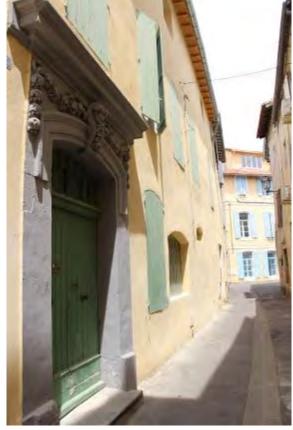
Portail avec agrafe et motif de guirlandes de fleurs. La peinture grise qui recouvre la pierre de taille nele met pas en valeur.

Le même portail sur la façade en 1950 et aujourd'hui : remarquer que l'entablement se poursuivait sur la façade par des corniches supposées en plâtre. Aujourd'hui privé de ces modénatures et recouvert d'une peinture inadaptée, il n'est pas mis en valeur.

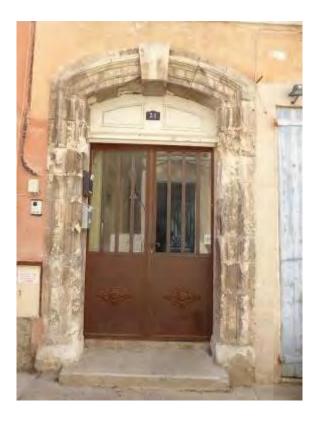
## DERIVE sur une porte de portail du XVII en pierre de taille moulurée

Remplacement de la porte en bois mouluré par une porte métallique de style industriel XIXème avec conservation de l'imposte d'origine.

Soit dépose de la porte et réfection d'une porte en bois à panneaux moulurés.

Soit dépose totale et mis en œuvre d'un châssis vitré complètement transparent avec cadre acier

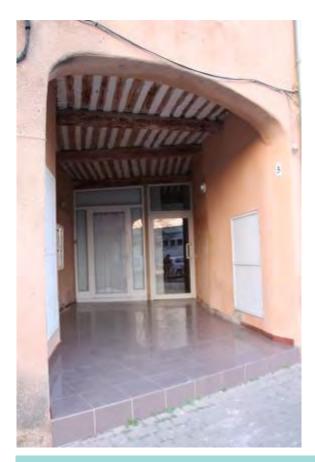
Pour un certain nombre de devantures commerciales, les vitrines ont été posées en retrait de la rue, ménageant un espace couvert. Les années 1970 à 1990 ont généré des vitrines en biais qui non seulement réduisent la surface du commerce et s'avèrent aujourd'hui démodées mais nuisent à la nature même des devantures en applique.

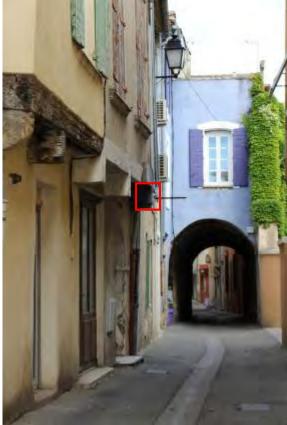
Façade en pan de bois avec encorbellement
Le décor est pittoresque, la porte de style Renaissance
mal mise en valeur mais surtout on découvre une structure métallique incongrue dans ce contexte. Si la solive
munie d'une atèle aussi conséquente devait comporter
une fragilité, la solution qui a été mise en œuvre ne
convient pas. Sur des élément de patrimoine, il convient
d'intervenir avec les techniques adéquates du point de
vue technique mais aussi du point de vue de la mise en
valeur du patrimoine : les consolidations doivent se faire, soit de façon visible avec des matériaux traditionnels
à l'ancienne, soit de façon à être invisibles une fois terminées.

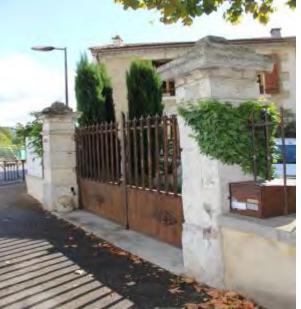
Hôtel de Campredon

# Le portail des jardins et parcs privés

Encadré par deux piliers en pierre de taille, le portail se compose de deux vantaux en ferronnerie ouvragée.

De part et d'autre des piliers se développe un mur de clôture, surmonté d'une grille, dont les ornements s'accordent avec les motifs décoratifs du portail pour en renforcer le caractère magistral.

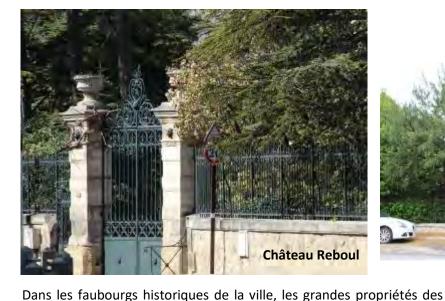
# Les murs de clôture des jardins et parcs privés

Malgré la présence de nombreux jardins et cours privés, la ville ancienne compte peu de grands espaces libres délimités par une clôture. Dans ce cas, il s'agit généralement de murs maçonnés soit intégralement enduits, soit seulement enduit à pierre-vue, d'une hauteur d'au moins 2 mètres, positionnés à l'alignement des façades sur rue, de manière à estomper leur présence dans la séguence urbaine et effacer le « vide » qu'ils représentent le parc-jardin dans le tissu bâti.

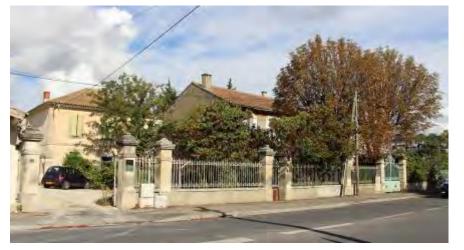
« châteaux » sont délimitées par des murs-bahuts maçonnés et enduits, surmontés d'une grille en ferronnerie ouvragée qui s'harmonise

De même, les jardinets antérieurs des maisons mitoyennes formant l'alignement caractéristique des boulevards, sont clos par des murs surmontés d'éléments de ferronnerie du XIX<sup>ème</sup> ou XX<sup>ème</sup> siècle, cependant de plus modeste facture. Dans certains cas, les grilles ont été remplacées récemment par des éléments de clôture préfabriqués de la grande distribution, en bois, fer ou PVC, ou par un rehaussement du mur, et les parties maçonnées recouvertes d'un enduit pré-formulé : de telles interventions contribuent à la banalisation des perspectives visuelles qu'offre l'alignement des délimitations du domaine public.

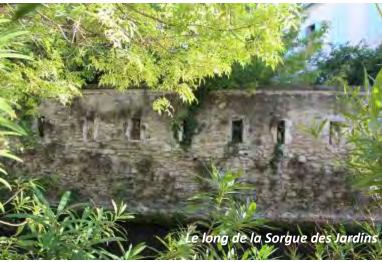
Rue A. Benoit : mur d'un ancien bâti démoli

# Les murs de clôture de jardins et/ou d'anciennes fabriques

Malgré la présence de nombreux jardins et cours privés, la ville ancienne compte peu de grands espaces libres délimités par une clôture. Dans ce cas, il s'agit généralement de murs maçonnés soit intégralement enduits, soit seulement enduit à pierre-vue, d'une hauteur d'au moins 2 mètres, positionnés à l'alignement des façades sur rue, de manière à estomper leur présence dans la séquence urbaine et effacer le « vide » qu'ils représentent le parc-jardin dans le tissu bâti.

Outre l'appareillage des maçonneries en pierre, le rythme des percements contribue à la qualité de l'ambiance paysagère de la rue.

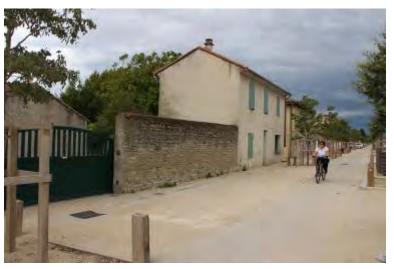
# Les murs de clôture incohérents, disparates ou incongrus...

Alignement des clôtures et façades sur l'emprise du domaine public

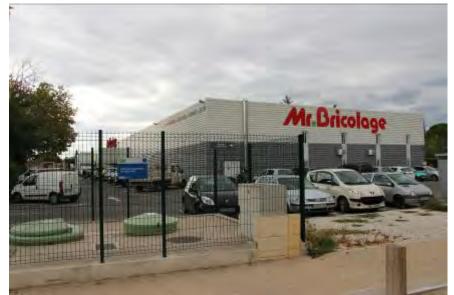
# Des ruptures d'alignements...

Malgré la densité urbaine relativement faible des faubourgs historiques de la ville, ceux-ci se caractérisent par des limites très nettes bien que souvent discrètes entre les espaces libres privés (cours ou jardins) et l'emprise publique, ainsi que par un alignement des clôtures et du bâti sur les limites séparatives avec la voirie.
