ANNEXE de l'AVAP

Fiches d'inventaire des Immeubles

L'ISLE-SUR-LA-SORGUE AVAP

LES IMMEUBLES REMARQUABLES

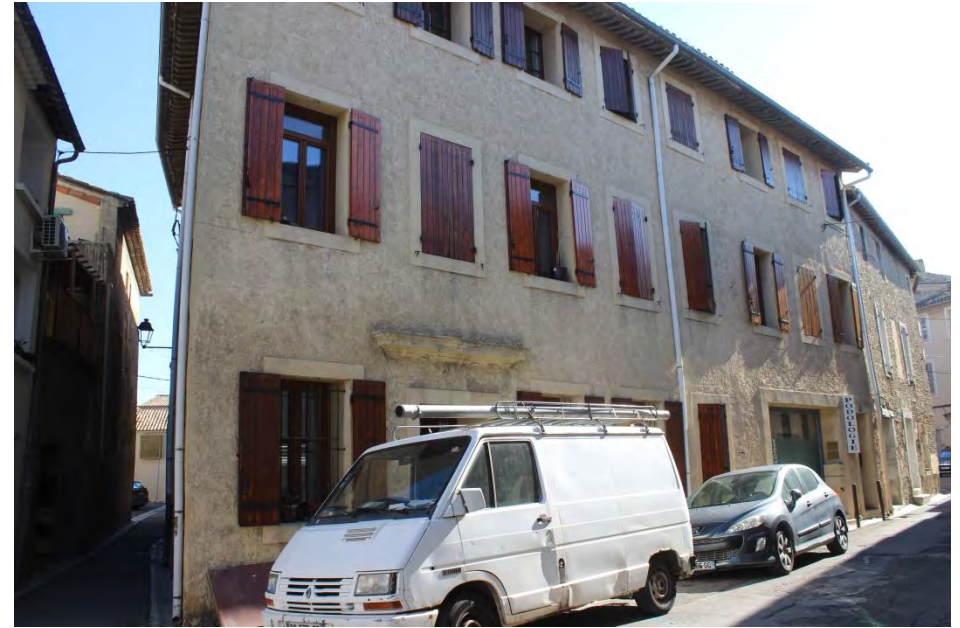
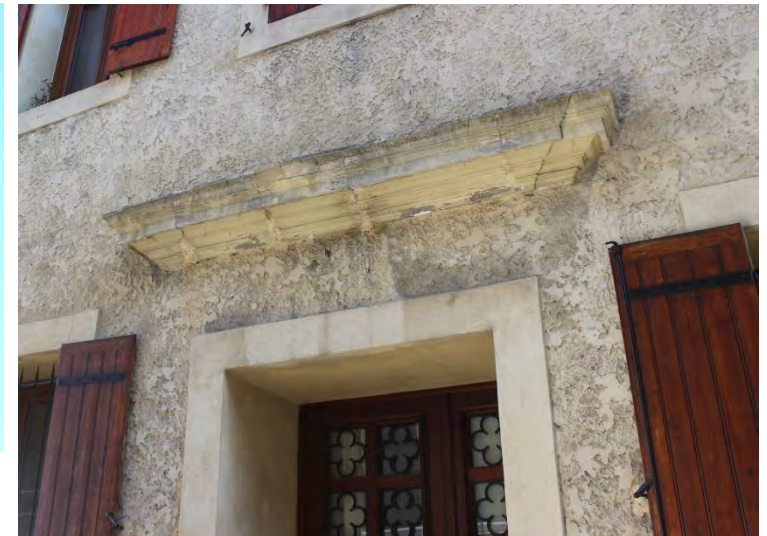
FICHE N° 1

- La façade principale donne à l'ouest rue Denfert Rochereau. Il s'agit d'une façade ordonnancée avec des encadrements de fenêtres en méplat. Au-dessus d'une porte d'aspect récent on peut voir en saillie sur le mur une corniche qui n'est reliée à aucun autre élément, ce sont les restes d'un entablement de portail modifié.

- La façade principale est séparée en deux parties par une descente d'eau pluviale, à droite de celle-ci on peut voir la vitrine d'un cabinet de podologue ainsi qu'une seconde porte.

- La façade secondaire donne au nord sur la rue de la Flûte, une porte permet d'accéder au bâtiment. On retrouve ici l'encadrement en méplat des baies.

- La couverture est en tuiles. On remarque l'avant-toit en bois, à chevrons débordants chantournés. Entre ces chevrons on peut voir des planches de bois jointives mais aussi par endroit un remplissage en plâtre. On observe également à l'angle un arêtier sculpté assez simplement.

- Sur l'ensemble du bâtiment a fait l'objet d'une réhabilitation banalisante au XX^e s. Les fenêtres sont équipées de volets en bois vernis (de deux couleurs sur la façade nord). La porte et son seuil sont inadaptés et la façade est recouverte d'un enduit écrasé.

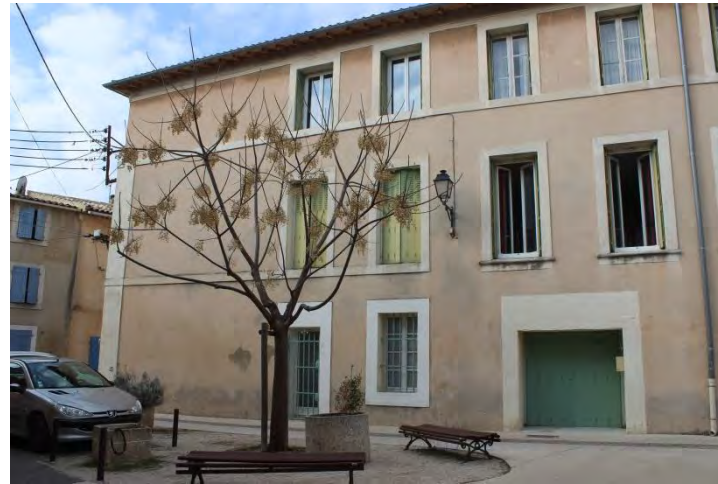
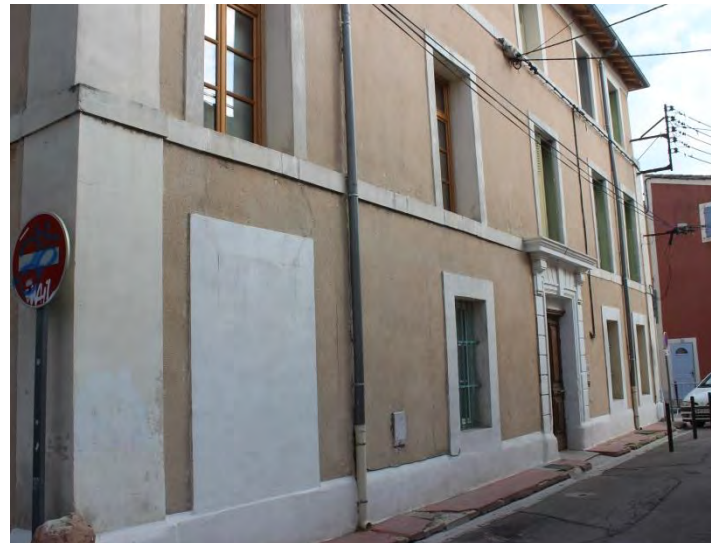
FICHE N° 2

- L'avant-toit de bois à chevrons débordants est visible sur l'ensemble du bâtiment, on observe également des moulures au sommet du mur ce qui pourrait indiquer une corniche disparue.

- La façade principale, ordonnancée à cinq travées, donne au sud sur la rue Denfert Rochereau. Les encadrements de fenêtres sont en méplats, tout comme les deux bandeaux de séparation des niveaux, qui servent également d'appuis aux fenêtres des niveaux supérieurs. Une des fenêtres du rez-de-chaussée est obturée, les autres comportent des grilles droites. Au centre on observe un portail de type classique avec une porte en bois à deux battants dans un encadrement mouluré. Les piédroits et la platebande sont moulurés afin d'imiter un appareil en pierre de taille. Deux modillons moulurés sont situés sous la corniche qui est prolongée par le bandeau de séparation des niveaux. Il n'y a pas de chaînage d'angle mais de larges bandes en méplat sur les deux premiers niveaux.

- La façade ouest donne sur une placette. Elle se décompose en deux parties, premièrement le retour de la façade principale. On y retrouve les deux bandeaux de séparation des niveaux, une fenêtre au rez-de-chaussée à encadrement en méplat et grille droite, les deux niveaux supérieurs sont aveugles. La seconde partie (qui correspond à la parcelle CP1383) est légèrement moins haute. Un bandeau en méplat sépare le rez-de-chaussée des étages, trois travées, fenêtres plus petites en haut (étage d'attique) et au-dessus de la porte. Les appuis béton des fenêtres sont saillants. Une porte de garage.

- La façade est, ordonnancée, donne également sur une placette. Les deux bandeaux de séparation des niveaux se poursuivent ici mais le premier s'arrête en milieu de façade, on remarque à droite, légèrement plus bas, ce qui pourrait être le départ d'un bandeau. On retrouve ici aussi une porte de garage.

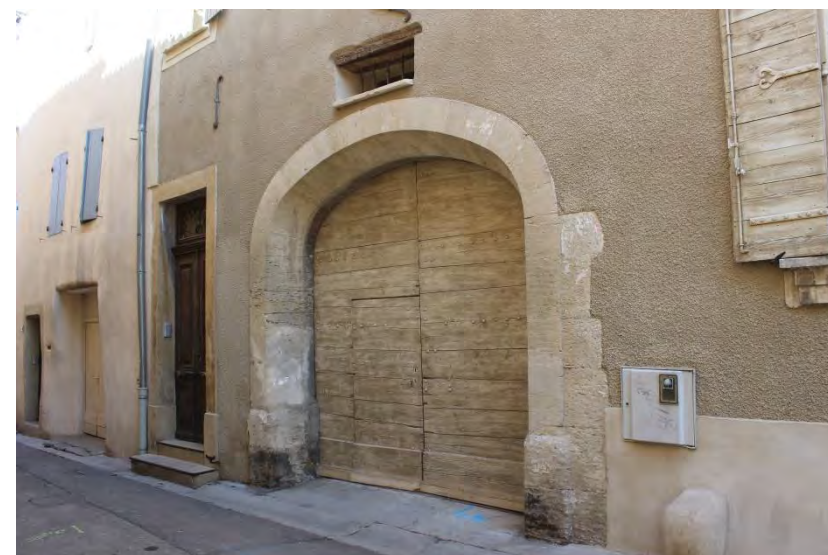
FICHE N° 3

- La façade est, donnant sur la rue Ernest Feuillet est ordonnancée. Les encadrements de fenêtres en méplats sont en pierre de taille, et les appuis sont moulurés au premier niveau. Le chaînage d'angle est en pierre de taille, avec une différence de pierre entre le premier niveau et les suivants. Deux marches permettent d'accéder à un portail de style Renaissance. L'encadrement en arc plein cintre de la porte est adossé à des pilastres aux chapiteaux ioniques supportant un entablement à trois fasces surmonté d'un fronton triangulaire avec oculus. La porte en bois est à imposte vitrée. On peut également apercevoir les vestiges d'une traverse en bois ainsi qu'une agrafe sur cette façade. Elle se poursuit légèrement de biais avec la façade d'une ancienne dépendance de l'hôtel particulier dont une grande partie est en moellons apparents tandis qu'une autre est enduite. On y retrouve l'avant-toit de bois à chevrons débordants un peu plus bas.

- Au sommet des murs on remarque un bandeau en méplat auquel sont directement reliées les fenêtres d'attique. Au-dessus se trouve un avant-toit de bois à chevrons débordants. Les fenêtres sont équipées de contrevents en bois de couleur claire, celles du premier niveau de grilles droites.

- La façade sud donne sur la rue Denfert Rochereau. On y retrouve l'ordonnancement et les encadrements en pierre de taille du XVIII^e siècle. Les appuis de fenêtre sont moulurés sur les deux premiers niveaux. La porte cochère qui s'ouvre sur cette façade présente un encadrement en pierre de taille en anse de panier. On observe plusieurs agrafes ainsi qu'au second niveau les vestiges d'une croisée murée lors de la reprise de la façade au XVIII^e siècle.

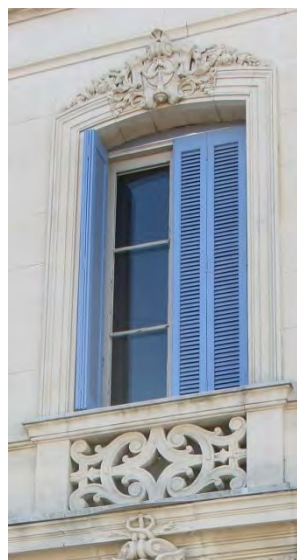
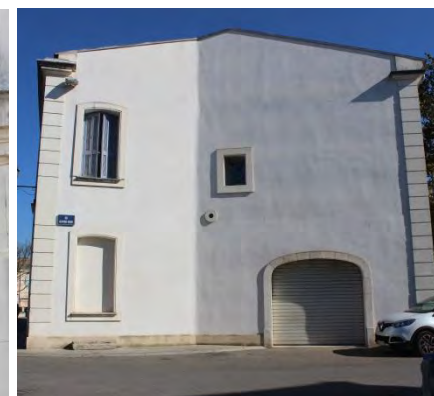
Photos Direction du Patrimoine, 2018

- La façade principale donne à l'ouest sur le quai Lices Berthelot. Il s'agit d'une façade ordonnancée à cinq travées, elle est réalisée en pierre de taille de même que tous les encadrements de baies. Les deux niveaux de l'élévation sont séparés par un bandeau mouluré dans lequel s'intègre le couronnement du portail (en saillie). La façade est couronnée par un entablement à frise nue et une corniche moulurée en pierre de taille. Les encadrements des fenêtres sont moulurés, de même que leurs appuis au rez-de-chaussée. Une marche permet d'accéder au portail, la porte en bois à imposte vitrée présente un décor de menuiserie sculpté aux motifs végétaux. Au-dessus de cette porte, empiétant sur l'encadrement mouluré on peut voir une tête de Mercure (portant son casque ailé) en médaillon. Il est entouré d'un riche décor comprenant guirlandes et motifs végétaux et deux modillons à volutes sous la corniche. Au niveau supérieur les fenêtres sont munies de garde-corps ajourés en pierre de taille. Au centre, dans la continuité du portail et formant le corps central, on peut voir une fenêtre surmontée d'un décor végétal. Deux fenêtres sont bouchées par des panneaux d'OSB peints en bleu à cet étage.

- De part et d'autre de la façade on retrouve un chaînage d'angle en pierre de taille. On remarque à gauche la présence du chaînage d'angle alors que la corniche sommitale se poursuit au-dessus d'une autre travée, comportant une porte et une fenêtre dont les encadrements sont en méplat de pierre de taille. À droite on peut voir une descente d'eau en saignée sous la corniche.

- La façade en retour donne au sud sur la rue Alphonse Benoît. Elle a été remaniée. On y trouve deux fenêtres de taille semblable à celles de la façade principale, celle en partie basse étant obturée, ainsi qu'une fenêtre carrée. Une porte de garage de type volet roulant en PVC, inscrite dans un arc en anse de panier complète cette façade. Un enduit blanc remplace la pierre de taille. Le chaînage d'angle est toujours présent et se poursuit sur la façade est qui donne sur une cour et est équipée d'une génoise à trois rangs.

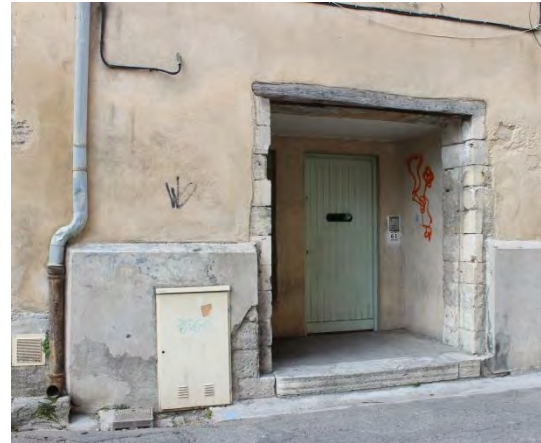
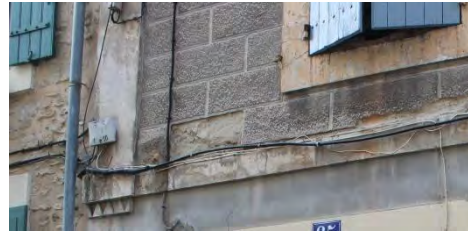
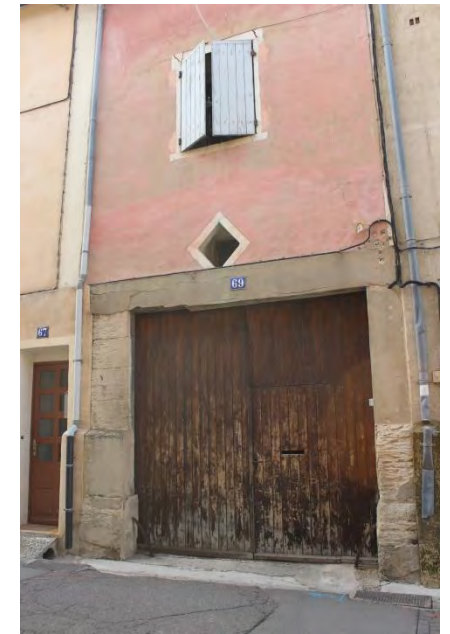
Photos
Direction du
Patrimoine,
2018

- Sur la parcelle CP362, n°65, on peut observer aux niveaux supérieurs un enduit au motif de faux appareil, de style fin XIX^e siècle – début XX^e. On retrouve des bandeaux de séparation des niveaux ainsi que des encadrements de fenêtres en méplat de plâtre. On remarque également des motifs de gouttes sous les chaînes d'angle en plâtre.

- Sur la parcelle CP1421, n°61, on peut voir les vestiges d'une porte à piédroits en pierre de taille et linteau en bois.

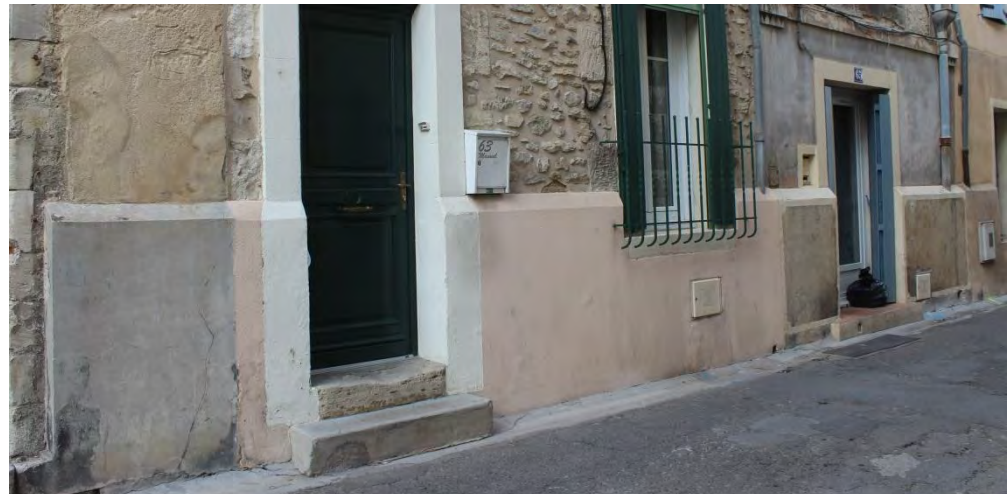
Fiche n°5 / Ancienne église des Minimes

- La présence de l'ancienne église du couvent des Minimes se matérialise par le soubassement filant sur l'ensemble des immeubles du n°61 de la rue Denfert Rochereau jusqu'au Quai Lices Berthelot. Les façades de ces derniers sont aujourd'hui de qualité inégale et ne présentent pas forcément d'éléments remarquables en dehors de ce soubassement.

- La parcelle CP1643, n°69 de la rue, est occupée dans toute sa largeur par une porte dont les piédroits sont en pierre de taille et le linteau en bois.

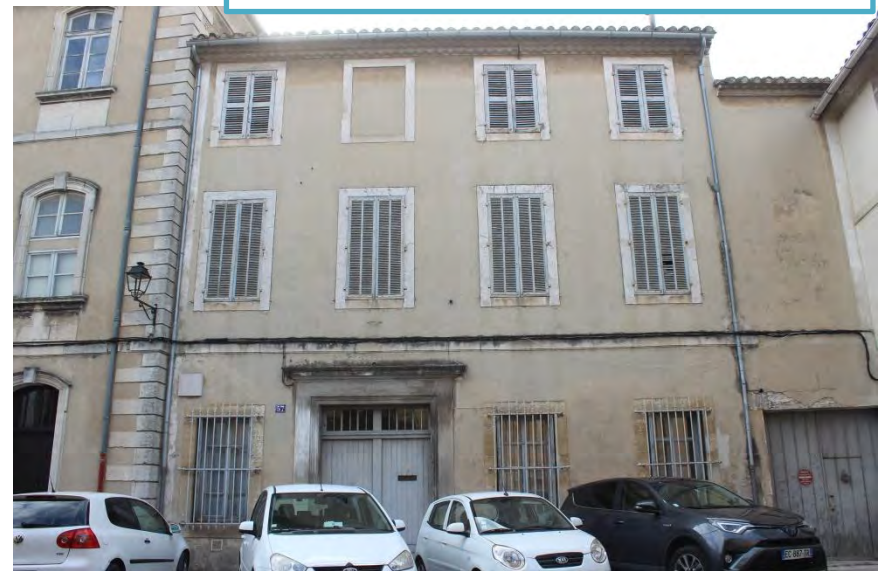
FICHE N° 6

- Les chaînes d'angles sont suggérées aux extrémités de la façade par des bandes peintes.

- La façade sud de l'immeuble donne sur jardin.

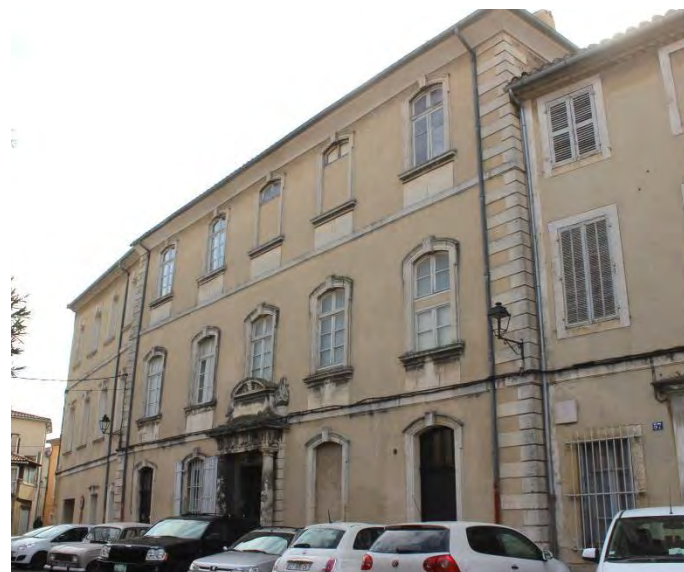
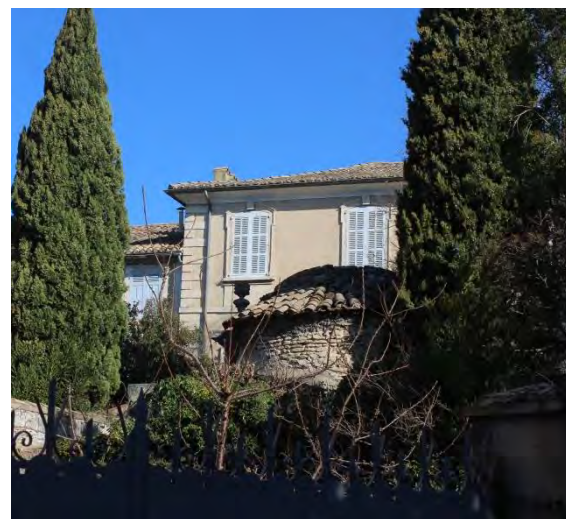
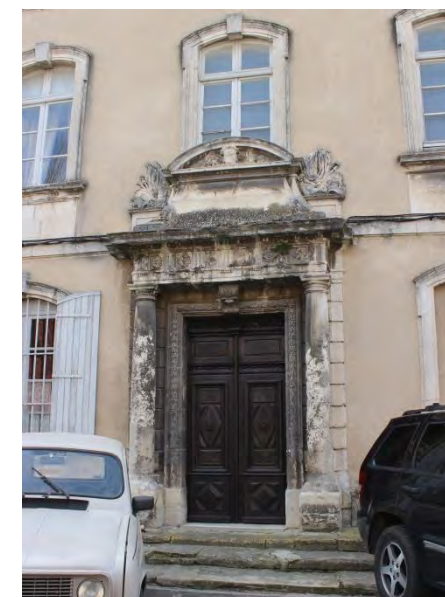
Photos Direction du Patrimoine, 2018

- La façade principale (façade nord) est ordonnancée, elle comporte trois niveaux et cinq travées. Le soubassement en pierre est saillant et la façade est couronnée par une corniche en cavet en plâtre. Aux extrémités on peut voir des chaînes d'angles à pierres décalées. On observe des bandeaux de séparation des niveaux en pierre à profil de méplat et filet. Les fenêtres en arcs surbaissés possèdent des chambranles moulurés à crossettes, les clefs sont très saillantes. Les appuis sont en pierre de taille moulurés, ils sont soulignés par des allèges en pierre formant ressaut. Plusieurs fenêtres ont été remaniées, au dernier étage deux ont été partiellement murées (seuls les impostes subsistent), une totalement au rez-de-chaussée et au premier étage l'une d'entre elles a été divisée en deux parties. De part et d'autres de la façade deux portes secondaires à impostes vitrées ont été aménagées au rez-de-chaussée dans des encadrements similaires à ceux des fenêtres. Au centre se trouve un portail monumental classique précédé d'un large emmarchement, bien que de faible hauteur. Il forme un avant-corps constitué de deux colonnes supportant un entablement à frise alternant triglyphes à gouttes et métopes à fleurons, et à corniche moulurée soulignée de denticules. L'ensemble est couronné par un fronton curviligne au tympan sculpté encadré de trophées, il dépasse du bandeau de niveau et empiète sur la fenêtre du premier étage. En arrière-plan on remarque les bossages et le chambranle mouluré de la porte dans lequel s'insère une guirlande végétale. La porte en bois à deux battants, fin XVII^e siècle, est massive mais possède des motifs végétaux sculptés sur les battants et une imposte à dentelle végétale.

- La façade sud donne sur le jardin, elle est partiellement visible depuis l'impasse de la rue Alphonse Benoît. La corniche et les chaînes d'angles de la façade principale sont reprises. Les encadrements de fenêtres sont similaires bien que les moulures des chambranles et appuis soient plus simples. On aperçoit également l'arrière de la fontaine monumentale qui se trouve dans le jardin, formant un demi-cercle en pierre sèche à couverture de tuiles.

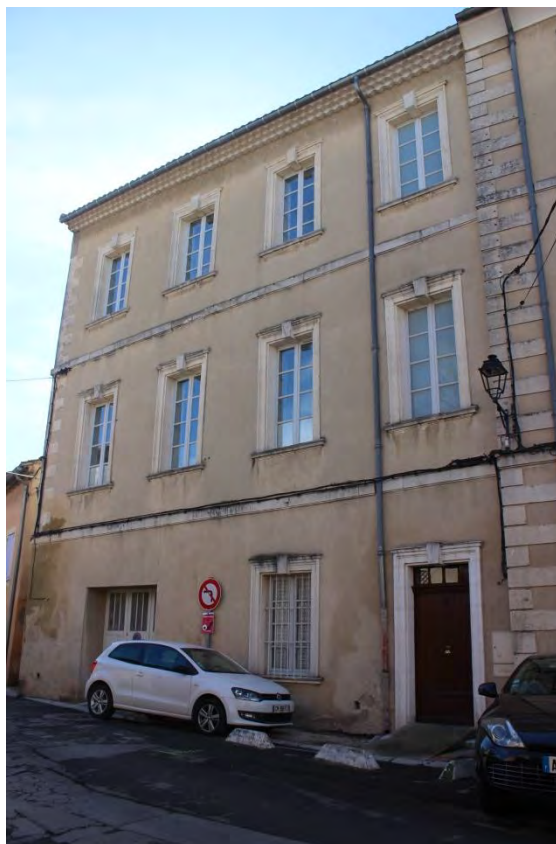
Photos Direction du Patrimoine, 2018

- La façade principale donne sur la rue Denfert Rochereau et se trouve en léger retrait par rapport à la façade de l'hôtel de Ganges. C'est une façade ordonnancée à trois niveaux et quatre travées qui a été modifiée au rez-de-chaussée pour permettre le percement d'une porte de garage au niveau des deux premières travées. On peut y voir deux bandeaux de séparation des niveaux en pierre de taille et moulurés, similaires à ceux de l'hôtel de Ganges ils trouvent leur prolongement dans la chaîne d'angle de ce dernier. L'avant-toit est souligné par une génoise à trois rangs avec gouttière pendante. Au rez-de-chaussée se trouve une porte (non centrée) avec encadrement en pierre de taille mouluré et clef saillante allant jusqu'à la corniche. La porte en bois à imposte vitrée est récente et une rampe d'accès en béton englobe la marche qui se trouve devant. Les encadrements de fenêtres droites, avec clefs très saillantes, sont en pierre de taille moulurés, tout comme les appuis. La chaîne d'angle à pierres décalées est présente aux niveaux supérieurs mais pas au rez-de-chaussée. Le pignon, côté est, est presque aveugle, seule une petite fenêtre rectangulaire y a été percée au premier étage. Les bandeaux de séparation et la chaîne d'angle se poursuivent ici. Une partie plus basse, deux hauteurs entre le rez-de-chaussée et le premier niveau, en partie local technique, fait la jonction avec la maison voisine.

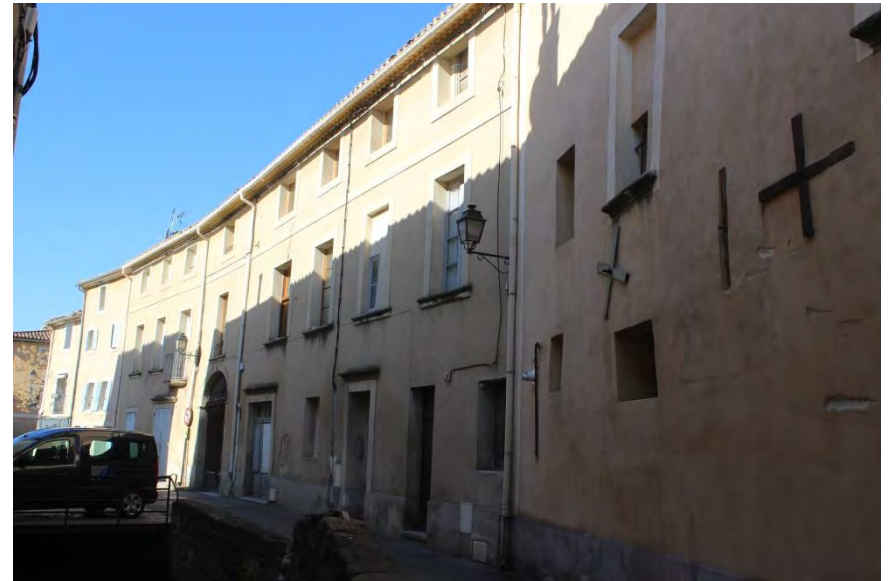
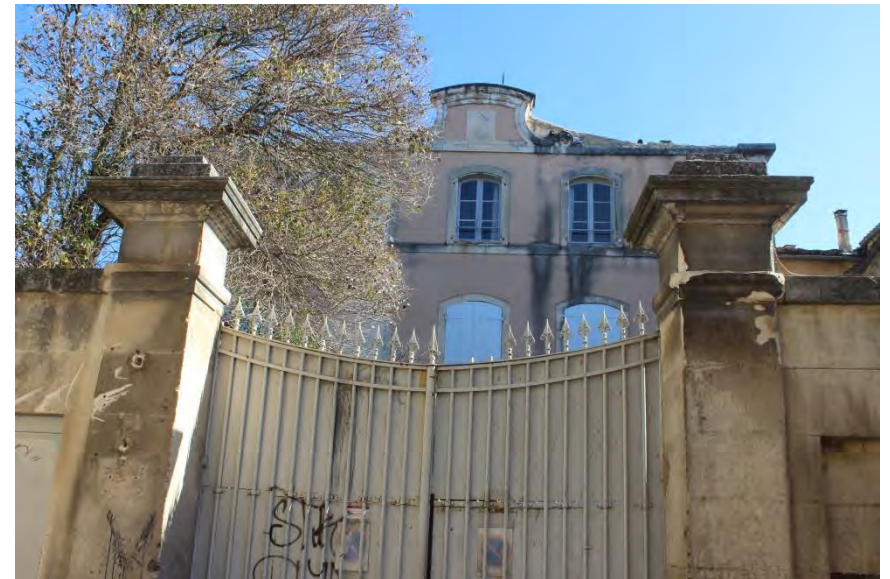
Fiche n° 107 Hôtel de Clermont-Lodève

- La façade se poursuit par une partie mitoyenne de la chapelle des pénitents blancs, traitée différemment. Le mur est bombé et on remarque des agrafes en façade. L'enduit est plus clair, des petites fenêtres y ont été ouvertes. On retrouve deux fenêtres similaires au reste du bâtiment avec appuis en pierre de taille moulurés mais elles ont été partiellement obturées pour y faire des ouvertures de plus petites dimensions.

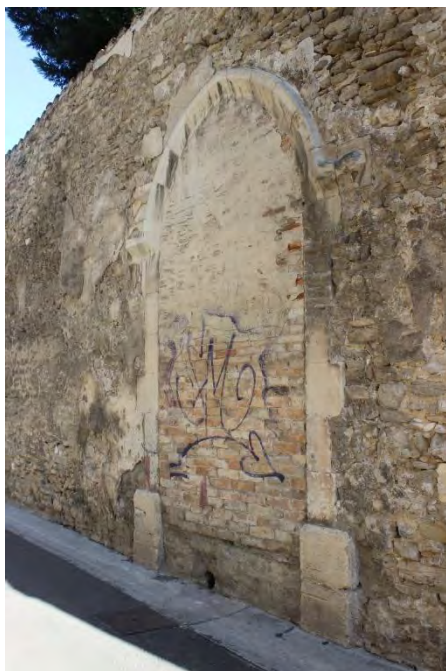
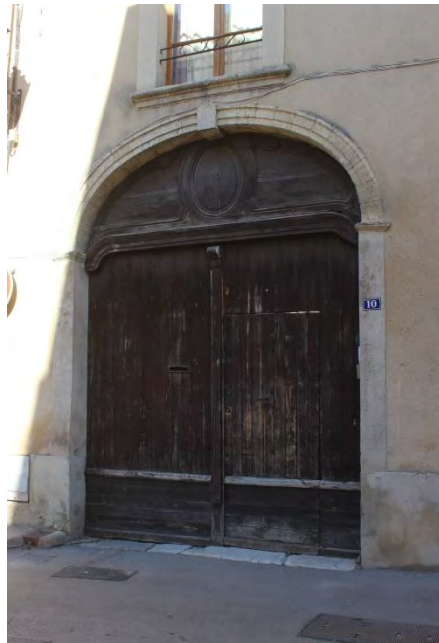
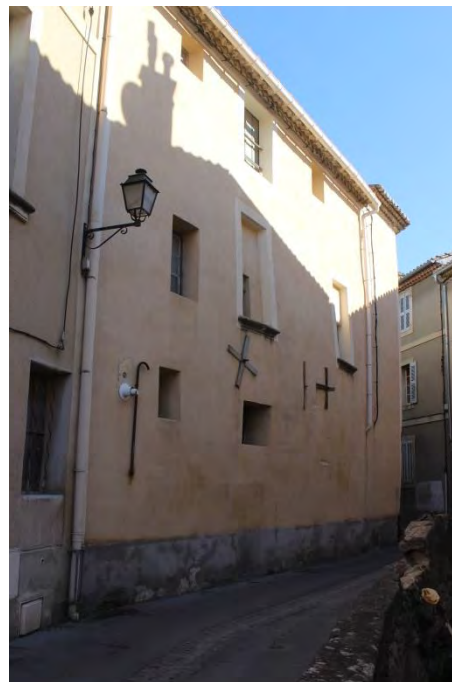
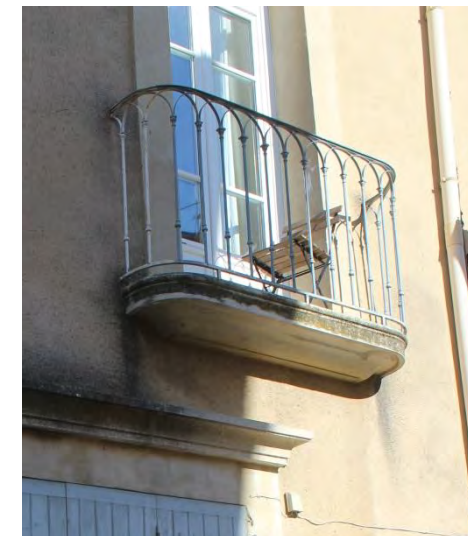
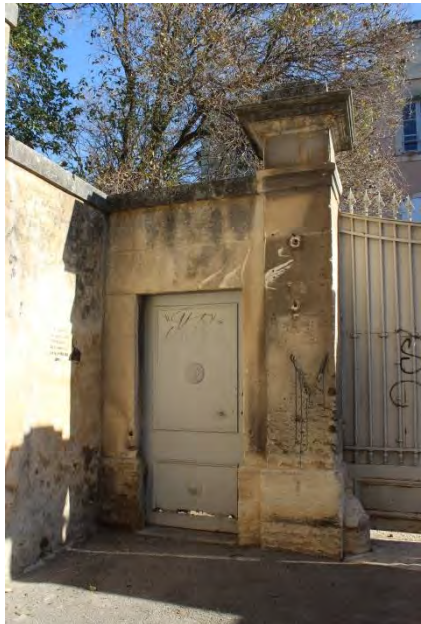
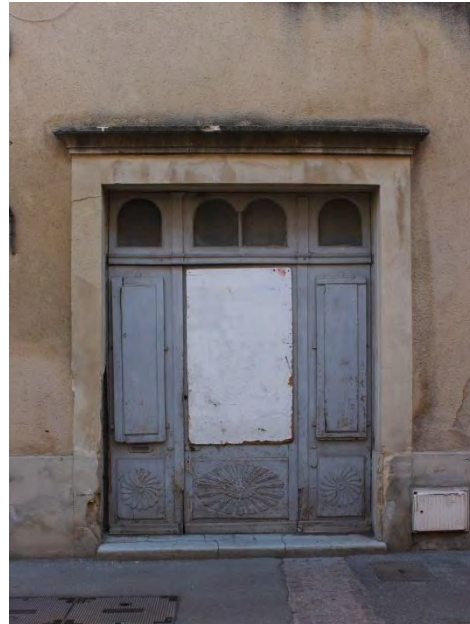
Fiche n° 107 Hôtel de Clermont-Lodève

- L'hôtel de Clermont-Lodève est composé de quatre ailes disposées autour d'une cour intérieure, avec une façade sur rue (Dr Jean Roux) et un parc à l'arrière.

- Le parc de l'hôtel particulier est clos au sud-ouest par un mur en moellons. On remarque au sud la présence d'une arche dans la maçonnerie, l'encadrement en pierre de taille est bien visible, il forme un arc brisé chanfreiné. Cette ouverture est obturée par un remplissage de briques. Légèrement en retrait se trouve un portillon et un portail en ferronnerie XIX^e, sur un mur en pierre de taille avec deux piliers massifs encadrant le portail. Le mur de clôture fait ensuite un retour sur une placette qui résulte de la démolition d'un immeuble (cf. cadastre napoléonien).

- La façade sud de l'hôtel particulier donne sur une cour fermée par le portail précédemment évoqué et partiellement visible depuis l'espace public. C'est une façade fronton style XVIII^e s., ordonnancée à cinq travées avec des bandeaux d'appui en méplat de pierre. Les encadrements de fenêtres en arcs surbaissés sont également en méplat de pierre. Certaines fenêtres sont obturées de façon complète ou partielle. Des chaînes d'angle à pierre décalées se terminent par des tailloirs moulurés qui se poursuivent dans le bandeau qui couronne la façade. La partie centrale est couronnée d'un fronton curviligne surmonté d'une corniche moulurée et présente un motif de feuille enroulée. Le tympan est décoré d'un cadran solaire.

- La façade est, rue du Dr Jean Roux, est une longue façade qui occupe plusieurs parcelles, une partie a été reconstruite (espace vide sur le cadastre napoléonien). La majorité de cette façade est unifiée, on y retrouve le même enduit, un bandeau de séparation avec le dernier niveau et des fenêtres rectangulaires avec encadrements en méplat. Au premier étage les appuis de fenêtres sont en pierre de taille moulurée. Une fenêtre plus grande bénéficie d'un balconnet avec un garde-corps de style néogothique (forme ogivale) du XIX^e siècle. Trois portes à encadrements en méplat surmontés d'une corniche moulurée, de différentes largeurs, ont été ouvertes dans la façade. L'une d'elle, assez large, est une devanture en bois à imposte vitrée, avec en partie basse des panneaux décorés de rosaces, de style début XX^e siècle.

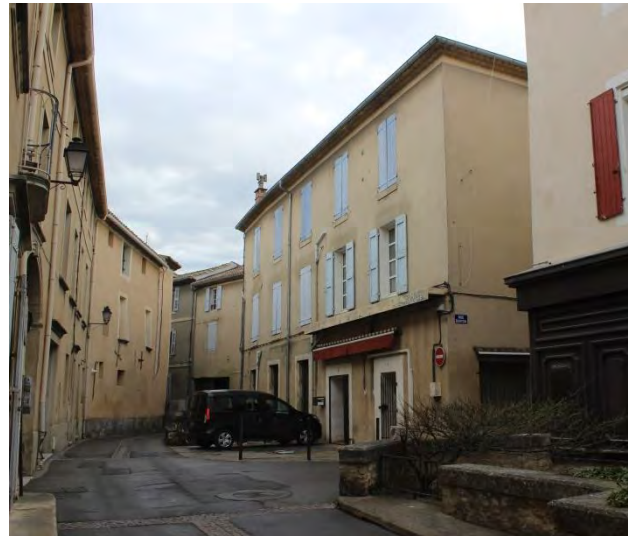
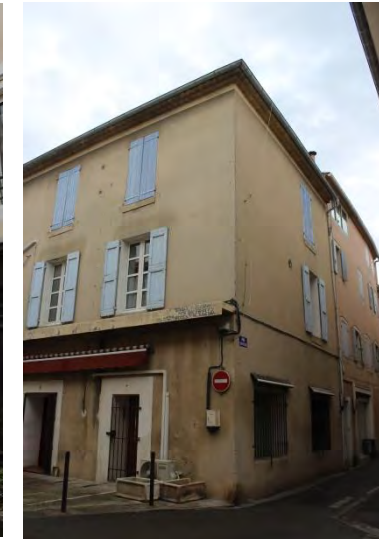
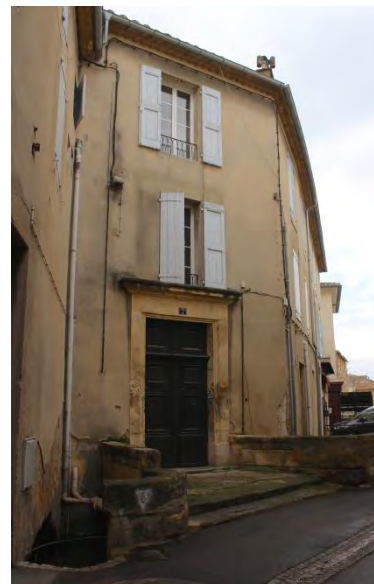
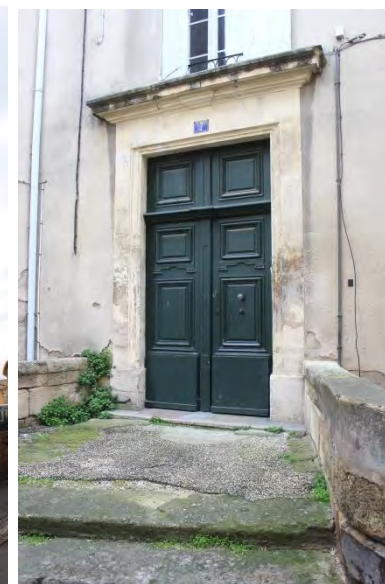
- Le bâtiment sur trois niveaux se développe le long de l'Arquet, dont il suit le cour.
- La façade principale, rue du Docteur Jean Roux, comporte cinq travées, à l'étage les appuis de fenêtres sont soulignés par un bandeau en méplat. La façade est couronnée par une génoise, avec gouttière pendante dont la descente se fait en milieu de façade, soulignée par un bandeau peint. Au rez-de-chaussée trois fenêtres avec encadrements en méplat donnent sur l'Arquet. Une avancée sur le canal a été construite, elle sert de parking et a permis le percement de deux portes. Elles sont surmontées par une banne et un auvent métallique qui signalait la présence d'un commerce.

- La façade ouest se poursuit par un pan légèrement oblique avec deux fenêtres non alignées agrémentées de légers garde-corps en ferronnerie. Un ponceau permet l'accès au portail, il repose sur une voûte en pierre et est entouré de parapets en pierre de taille. Deux marches permettent d'y accéder et l'on peut voir les restes d'une calade sous le revêtement moderne. Le portail est simple, l'encadrement mouluré est surmonté d'une corniche également moulurée. La porte XVIII^e siècle en bois est à deux battants avec traverse d'imposte moulurée et imposte en bois, on y retrouve des motifs de gouttes.

- La façade a été prolongée par un retour le long de la rue qui enjambe l'Arquet. On peut voir sur le cadastre napoléonien que cet espace n'était pas bâti mais occupé par une roue. Au rez-de-chaussée une double porte donne accès à une cour intérieure, au-dessus les fenêtres sont simples et ornées d'un garde-corps en ferronnerie et bois (XIX^e-XX^e siècle).

- La façade sud rue Danton ne comporte qu'une fenêtre par étage, similaire à celles de la façade nord. Au rez-de-chaussée deux larges fenêtres possèdent des grilles droites et sont surmontées de bannes.

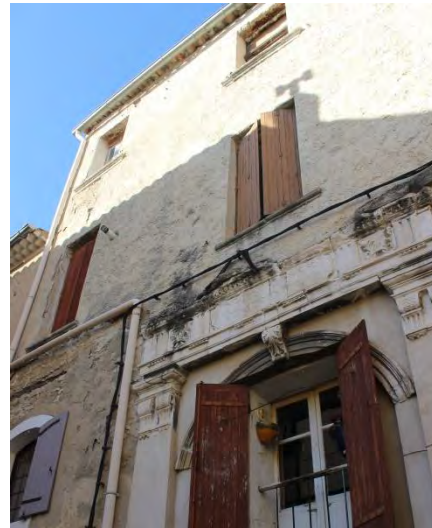
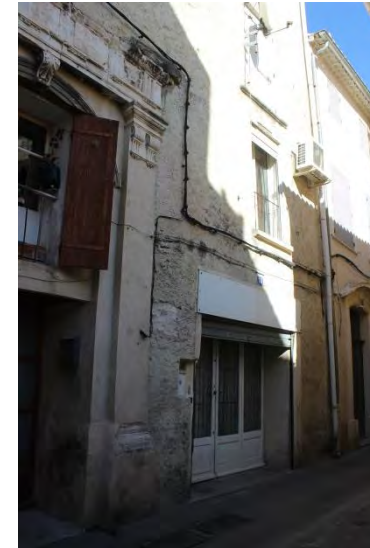
- La façade sur rue a été recouverte d'un enduit récent et banalisant, elle est dépourvue d'avant-toit. Les deux derniers niveaux comptent une travée de plus que le rez-de-chaussée, on y retrouve des fenêtres d'origine avec appuis en pierre de taille moulurés. Au rez-de-chaussée la parcelle 171 comporte une large porte vitrée qui pourrait être celle d'un commerce, en effet elle est (équipée d'un rideau métallique et surmontée d'un panneau blanc rappelant une enseigne). Au-dessus s'ouvre une fenêtre avec appui saillant en béton.

- Sur la partie correspondant à la parcelle 172 se trouve l'ancien portail du couvent des Ursulines. La porte n'existe plus, l'espace a été remanié afin d'y créer une baie vitrée en retrait en partie basse et une porte-fenêtre correspondant à un entresol en partie haute. Cette installation de menuiseries standard a entraîné une modification et banalisation de l'encadrement. Le portail est composé de pilastres avec décors à motifs d'écaillés de style fin XVII^e siècle. Ils portent un entablement avec frise alternant triglyphes soulignés de gouttes et motifs de palmes dans une couronne. La porte était en léger retrait, la corniche en plein cintre moulurée et l'agrafe à motif de feuillage ont été conservées.

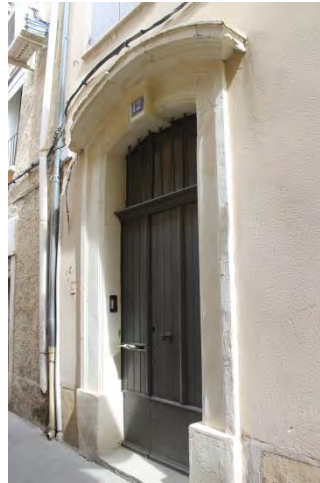
- La façade sud (CP 1233), rue Danton, compte trois niveaux. Les fenêtres sont en arcs surbaissés avec des encadrements en méplat. Une corniche en plâtre à profil en talon rejoint le bandeau sommital. Au rez-de-chaussée une vitrine opaque a été installée dans une ouverture qui n'est pas d'origine. On y retrouve également un soubassement saillant. Enfin, un portail en pierre de taille avec encadrement et corniche moulurés permet l'accès au bâtiment. La porte à deux battants séparés par un pilastre avec imposte vitrée et traverse d'imposte moulurée date probablement du XIX^e siècle.

- On peut voir depuis la rue la tour d'escalier octogonale en pierre de taille, plus haute que le reste du bâtiment. Un filet de protection couvre le sommet de cette tour. On remarque que les gargouilles ont été remplacées par des tuyaux d'évacuation.

- La façade sur rue de la parcelle CP 170 comporte trois niveaux, une génoise à deux rangs et des encadrements en méplat. Au rez-de-chaussée les deux fenêtres sont en arcs surbaissés, dans les étages elles sont rectangulaires, avec appuis en pierre moulurés au premier. La porte est à trois panneaux avec traverse d'imposte moulurée et imposte à petits bois verticaux. L'encadrement mouluré est en arc surbaissé et surmonté d'une corniche curviligne. Le soubassement est en pierre avec des motifs de quart-de-rond dans les angles.

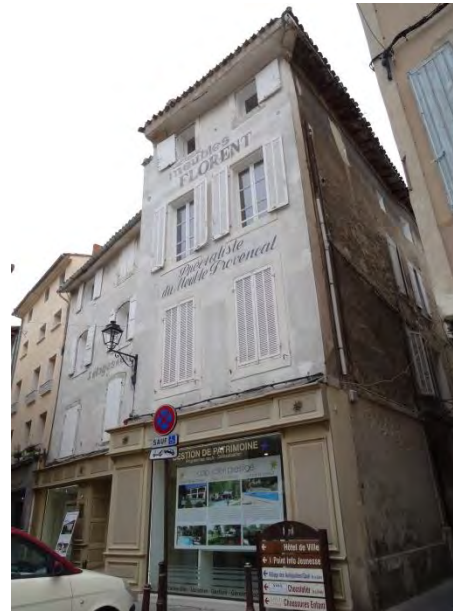
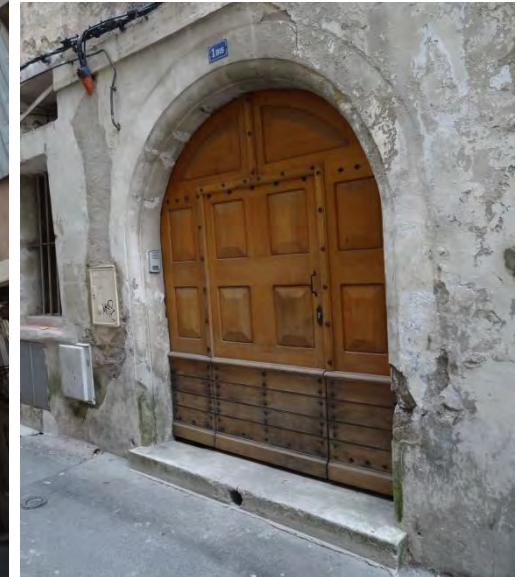
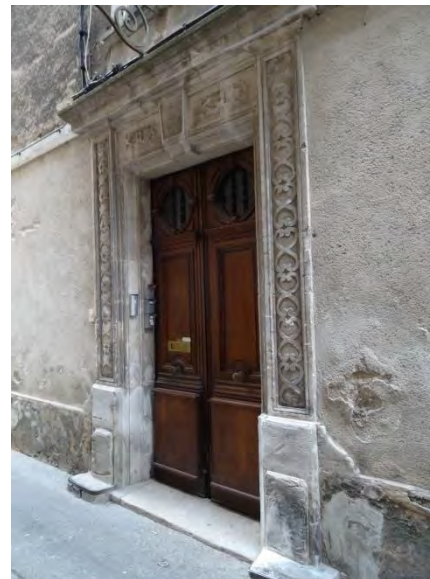
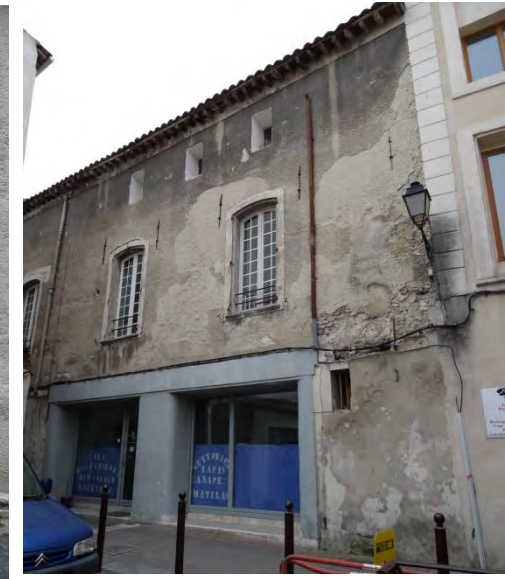
- La façade nord donne sur la rue Danton aux numéros 1 et 1bis. Elle est composée de deux parties. La première partie comprend une porte en bois récente fermant un arc plein cintre mouluré. Cette ouverture est surmontée par un bandeau de séparation des niveaux en pierre qui s'arrête en milieu de façade au niveau de la devanture du pressing. Au premier étage les appuis de fenêtre sont en pierre de taille moulurés et les encadrements en méplat. Le dernier étage est un étage d'attique percé de petites fenêtres en retrait. Au sommet on peut voir un avant-toit de bois à chevrons débordants, un bandeau laisse penser qu'ils étaient autrefois recouverts par une corniche en plâtre. La seconde partie de cette façade est plus élevée, il y a un décroché au niveau du toit, on passe à deux étages supérieurs et un étage d'attique. La chaîne d'angle est en décalage sur la partie la plus haute. On retrouve l'avant-toit de bois à chevrons débordants ainsi qu'un arêtier en bois à l'angle du bâtiment. On trouve une autre entrée, un portail en pierre de taille dont les piédroits, des pilastres à chapiteaux doriques, et le linteau sont sculptés. Ils supportent une corniche moulurée qui s'insère dans le bandeau de séparation avec le premier niveau. On remarque également la présence d'un soubassement sur cette partie de la façade. On retrouve des appuis de fenêtre moulurés au premier étage uniquement.

- La façade est donne sur la place de l'Église et la rue Carnot, elle est elle aussi composée de deux parties. Sur la première partie l'avant-toit en constitué d'une corniche en plâtre en cavet, on peut supposer que c'est ce type de dispositif qui existait auparavant sur la façade nord. Le rez-de-chaussée est occupé par une devanture commerciale en bois avec une grande vitrine. Les encadrements des fenêtres des trois niveaux supérieurs sont en méplats de plâtre. Les fenêtres sont équipées de persiennes en bois et de contrevents pour l'étage d'attique. Des inscriptions correspondant à l'ancienne occupation commerciale, un magasin de meubles, sont visibles sur la façade. La seconde partie se trouve en retrait, elle est moins haute, on y trouve trois étages supérieurs mais les deux derniers sont plus bas. La devanture se poursuit sur cette façade où l'on retrouve également les encadrements de fenêtres en méplat de plâtre et les inscriptions commerciales. L'avant-toit de plâtre est ici plus simple, droit.

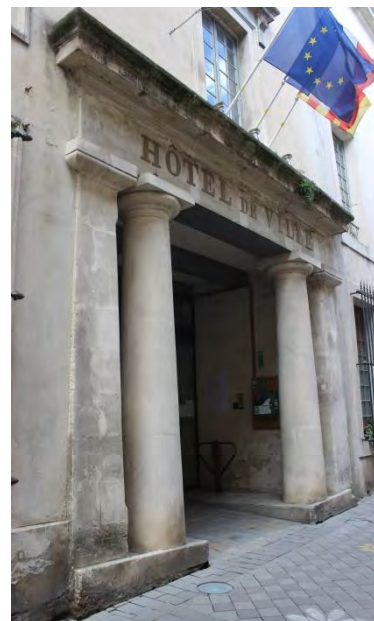
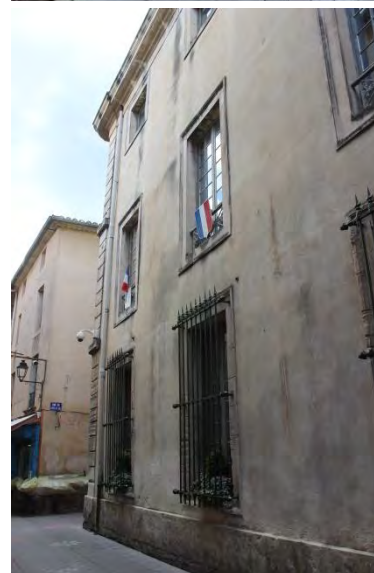
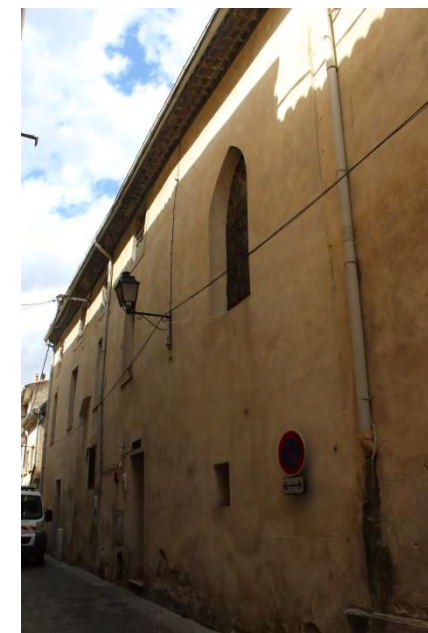
Photos Direction du Patrimoine, 2018

- Les bâtiments sont organisés autour d'une cour intérieure aujourd'hui couverte. Une autre cour, utilisée comme parking, se trouve à l'arrière du bâtiment, elle est fermée par des bâtiments construits après 1828 (cf. cadastre).

- La façade principale, celle de l'aile est, donne rue Carnot, elle est ordonnancée, compte trois niveaux et sept travées. Cette façade résulte de la réunion de deux bâtiments c'est pourquoi on distingue les quatre premières travées des trois dernières. Au centre de cette façade se trouve un portail monumental en pierre de taille, des pilastres et colonnes soutiennent un entablement sur lequel est inscrit « HÔTEL DE VILLE ». Sur les premières travées, se trouve un soubassement en pierre légèrement saillant. Les fenêtres rectangulaires ont des encadrements moulurés (les menuiseries à petits carreaux ont été refaites dans le style XVIII^e siècle). Au premier étage elles sont équipées de garde-corps XIX^e siècle. Au rez-de-chaussée on remarque des grilles droites avec montants se terminant par des fers de lance en fleurons et des pommes de pins aux extrémités des traverses, motif de style Louis XVI. Au-dessus du portail la fenêtre du premier étage est surmontée d'une corniche moulurée soulignée de modillons. On remarque une chaîne d'angle à bossages avec tailloirs saillants entre les niveaux. La façade est couronnée par une corniche en pierre de taille moulurée soulignée d'un bandeau en méplat de pierre. Sur les trois travées suivantes on retrouve la corniche et les grilles du rez-de-chaussée mais on observe l'absence de soubassement, des encadrements de fenêtres en méplat et des garde-corps plus récents au premier étage.

- La façade de l'aile sud, rue de l'Hôtel de Ville possède une première partie plus haute à l'angle avec la rue Carnot. On y observe le retour de la chaîne d'angle à bossage et de la corniche sommitale en pierre. Une seule fenêtre est ouverte au dernier étage. La suite de la façade est plus basse, couronnée d'une génoise à trois rangs. Une première partie (à droite) est percée d'une baie néogothique XIX^e siècle avec vitrail représentant le blason de la ville. On observe ensuite deux portes et des fenêtres récentes, à encadrement en méplat au deuxième étage. La façade, dont une partie intègre l'ancienne tour, n'est pas totalement plane sur cette partie.

- L'ensemble se poursuit par un bâtiment de deux niveaux, dans lequel est percé un passage vers la cour arrière, sans intérêt patrimonial particulier excepté la porte d'entrée en bois à imposte vitrée et traverse d'imposte moulurée du XIX^e siècle.

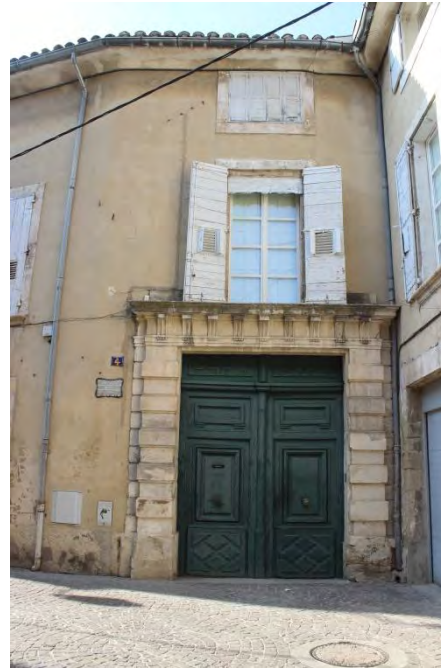
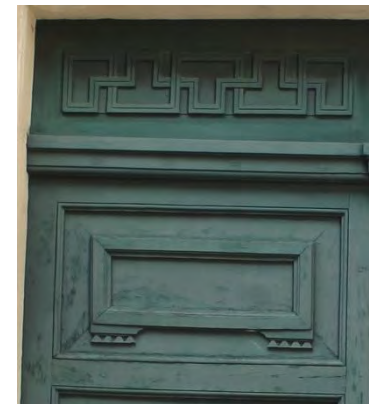
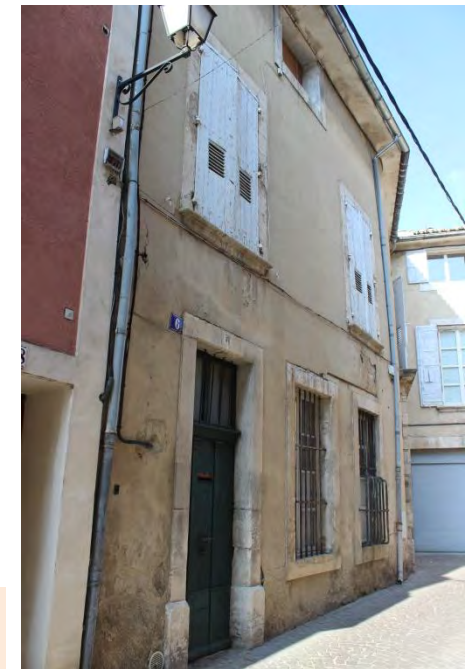
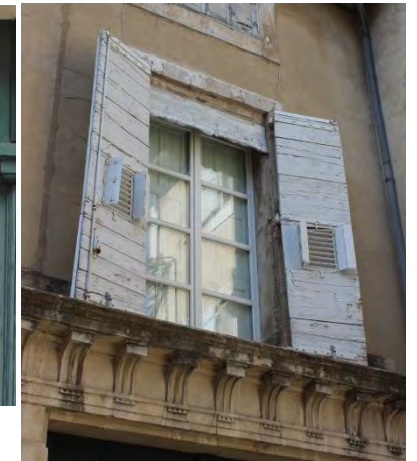
Photos Direction du Patrimoine, 2018

- L'hôtel de Casal est composé de quatre ailes disposées autour d'une cour intérieure. On y accède par la façade est, dont une partie, façade pignon résultant d'une démolition, donne sur la cour de la mairie. La façade sud est adossée à d'autres bâtiments et les façades nord et ouest donnent sur un vaste jardin.

- La façade principale, rue de l'Hôtel de ville comporte une première partie oblique sur laquelle on observe une porte avec encadrement en pierre. La porte tout début XIX^e siècle à trois panneaux séparés par deux pilastres, traverse d'imposte moulurée et imposte vitrée, est un modèle récurrent à l'Isle, que l'on retrouve même plusieurs fois dans la rue. Les fenêtres rectangulaires ont des encadrements en méplat. Au rez-de-chaussée une fenêtre comporte une grille de protection dite à tombeau courante au XVIII^e siècle. Au premier étage les appuis de fenêtres moulurés sont en pierre de taille, les contrevents à larges lames sont percés de petits jours persiennés et les fenêtres anciennes doublées de volets à l'intérieur. La façade se poursuit par une partie droite avec à l'étage le même type de fenêtre. Au rez-de-chaussée un portail en pierre de taille permet l'accès à la cour intérieure, il comporte un avant-corps avec des piédroits à bossage supportant un entablement à frise composée de métopes et motifs de glyphes soulignés de gouttes. La large porte à deux battants fin XVIII^e siècle possède un décor de gouttes et une imposte en bois à motifs de grecques.

- La façade retourne sur une travée composée d'une porte de garage récente au rez-de-chaussée et de fenêtres similaires à celles vues précédemment.

- L'ensemble est surmonté d'une corniche en plâtre à profil en léger cavet. Les encadrements de fenêtres sont en plâtre et l'enduit a été refait fin XIX^e-début XX^e siècles.

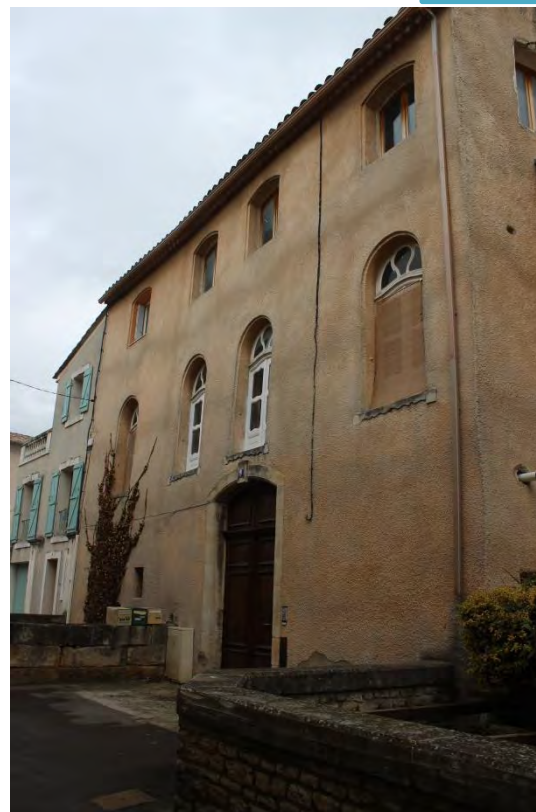
- La rénovation de la façade a effacé les modénatures qui seraient à restituer.

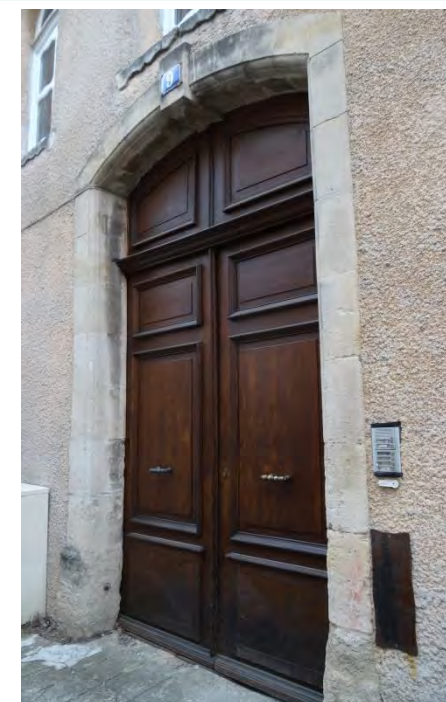
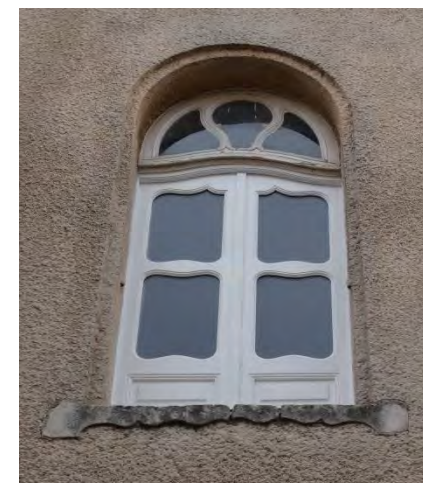
Photos Direction du Patrimoine, 2018

- La façade principale de l'immeuble donne rue Théophile Jean sur le canal de l'Arquet, un ponceau en pierre enjambe celui-ci pour permettre l'accès à l'entrée. Ce ponceau, assez large, est aujourd'hui utilisé comme une place de parking. Cette façade ordonnancée comprend un rez-de-chaussée, et deux étages. Le portail est en pierre de taille, en arc surbaissé, et la porte à deux battants en bois. Des encadrements de fenêtres d'origine il ne reste que les appuis en méplats chantournés en pierre de taille, représentatifs du XVIII^e siècle. Les fenêtres sont contemporaines de ces appuis, de style Directoire avec arc plein cintre, leurs menuiseries, excepté pour les impostes, ont été restaurées à l'identique.
