ANNEXE de l'AVAP

Fiches d'inventaire des Immeubles

L'ISLE-SUR-LA-SORGUE AVAP

LES IMMEUBLES REMARQUABLES

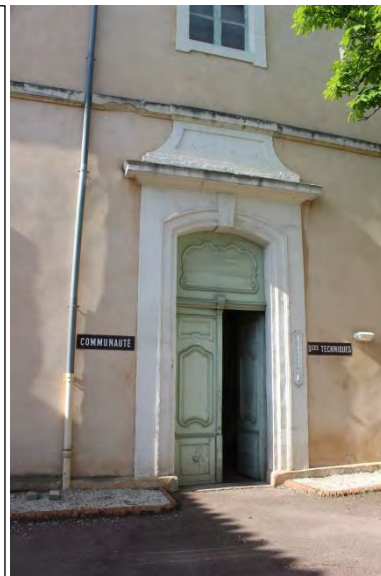
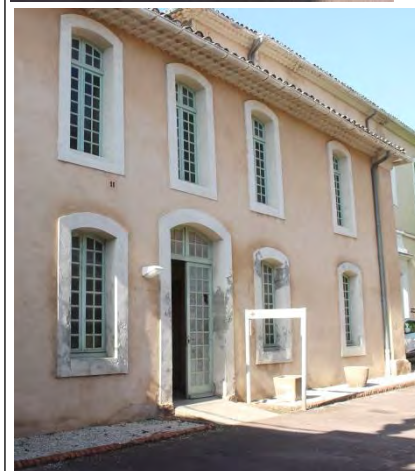
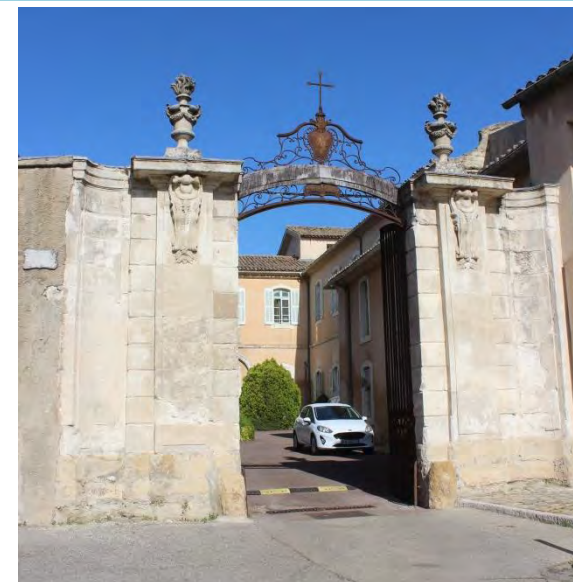
- On accède au bâtiment rue Théophile Jean, par un portail en retrait au fond d'une placette servant de parking. Le mur qui clôt la cour est en pierre de taille (une partie est enduite), de part et d'autres du portail les pans de murs sont incurvés. Le portail est constitué de deux piliers à bossages continus sur lesquels se trouvent des pilastres avec des éléments de décor à volutes et motifs végétaux (feuilles de chêne). Ces piliers sont surmontés de pots-à-feu. Le portail en fer forgé est surmonté d'un arc ouvragé en ferronnerie portant la mention « Hôtel-Dieu » et une croix au sommet. Côté cour on retrouve les éléments décoratifs des piliers avec des motifs différents. On observe également des portes piétonnes de part et d'autres du portail, l'une est obturée et l'autre donne dans un bâtiment construit par la suite.

- Trois ailes s'organisent autour de la cour. Dans la première partie deux bâtiments sur deux niveaux et cinq travées se font face, ils ont des fenêtres et portes en arcs surbaissés et à encadrements en méplat et sont couronnés d'une génoise à trois rangs. Le bâtiment côté sud possède des menuiseries à petits carreaux et avec impostes pour le premier étage. La cour s'élargie ensuite, les façades latérales y sont presque identiques. Les bâtiments comportent toujours deux niveaux bien qu'ils soient plus élevés. Les fenêtres en arcs surbaissés possèdent des encadrements en méplat avec des clefs légèrement saillantes. Le bandeau de séparation est en pierre à profil en méplat et filet. Sur le bâtiment nord la porte possède un encadrement semblable aux fenêtres. Sur le bâtiment sud (ancienne aile des religieuses) la porte possède un encadrement mouluré avec clef saillante remontant jusqu'à la corniche surmontée d'un panneau à ailerons rejoignant le bandeau. La porte en bois à deux battants possède une traverse d'imposte moulurée avec agrafe à feuille d'acanthé. En fond de cour se trouve une aile à deux niveaux reprenant les mêmes dispositions que les ailes latérales. Au centre au rez-de-chaussée se trouvent trois arcs en plein cintre moulurés avec clefs saillantes et reposant sur deux larges pilastres et deux demi-pilastres aux extrémités. Au centre la porte est située en retrait, dans cet espace se trouvent deux portes latérales à encadrements an arcs surbaissés en méplat de pierre. La porte principale possède un encadrement en pierre en arc surbaissé surmonté d'une corniche moulurée également en arc surbaissé et d'un panneau à ailerons.

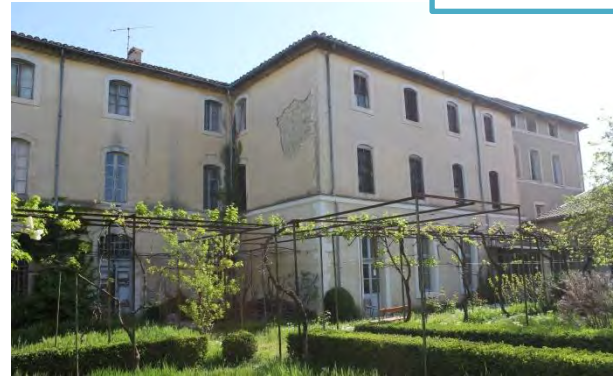
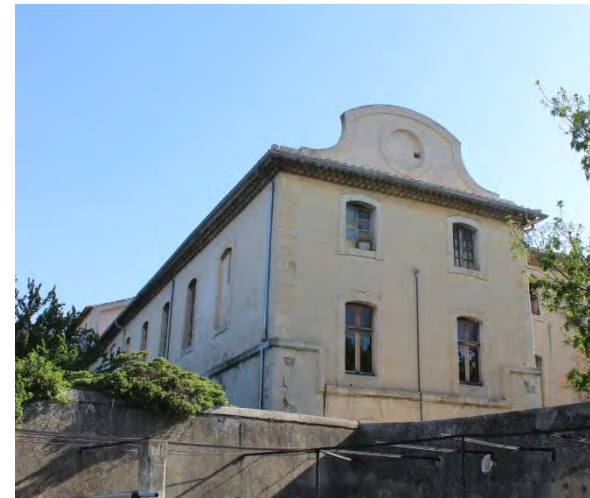
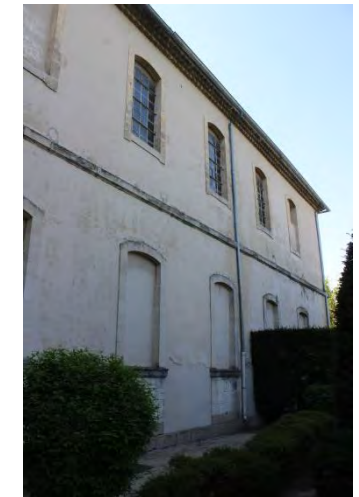
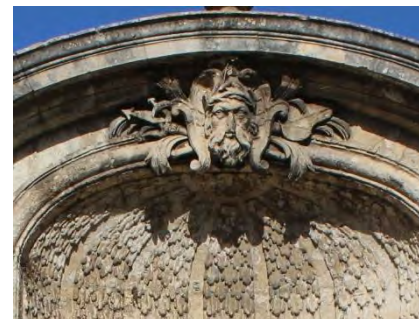
- Le jardin situé à l'arrière est bordée de façades en L au nord et à l'est. Les deux façades, sur deux niveaux, présentent les mêmes dispositions, un bandeau de séparation à méplat et filet, des fenêtres en arcs surbaissés à encadrements en méplat de pierre et une génoise à trois rangs. Au rez-de-chaussée les fenêtres sont pourvues d'appuis en pierre moulurés et d'allèges en pierre formant ressaut (et rejoignant un soubassement sur la façade est). Certaines fenêtres sont obturées.

- Dans le fond du jardin, contre le mur de clôture, se trouve une fontaine monumentale. Elle est composée d'un grand bassin dans lequel se trouve une vasque avec trois dauphins comme gargouilles surmontés d'un vase derrière lequel on observe un décor de roseaux. Cette vasque est plaquée dans une niche concave à voûte en cul-de-four avec motifs d'écaillés. Entre l'arc en anse de panier mouluré qui couronne la niche et la corniche se trouve un masque de Poséidon (trident en arrière-plan). La corniche est surmontée d'un vase d'amortissement et de quatre vases fleuris. La niche est encadrée par deux paires de pilastres et des ailerons reposant sur les bords du bassin sur lesquels on retrouve des vases fleuris.

- L'aile sud de l'Hôpital possède une façade sur les jardins de la Congrégation, anciens jardins des sœurs. Elle compte trois niveaux, sur l'ensemble des façades bandeau de séparation en pierre avec méplat et filet. Les fenêtres sont en arcs surbaissés avec encadrements en méplat de pierre. Au premier étage les fenêtres reposent sur le bandeau et au rez-de-chaussée elles possèdent des clefs légèrement saillantes. On observe deux portes avec des encadrements semblables aux fenêtres. À l'ouest une partie du bâtiment est en avancée, elle est surmontée d'un fronton curviligne avec oculus aveugle (on retrouve le même à chaque extrémité de l'aile nord). Sur cette partie le bandeau effectue un décrochage en partie centrale. Le retour côté est aveugle, au rez-de-chaussée une niche a été aménagée. La partie est de l'aile est également en avancée. Une véranda est adossée à la façade à l'extrémité est.

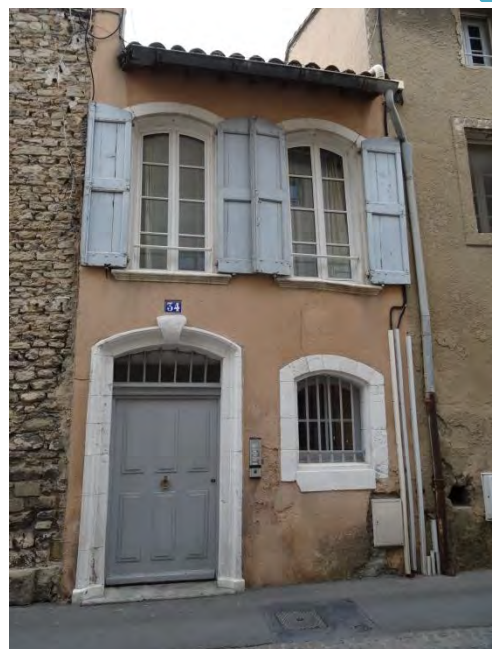
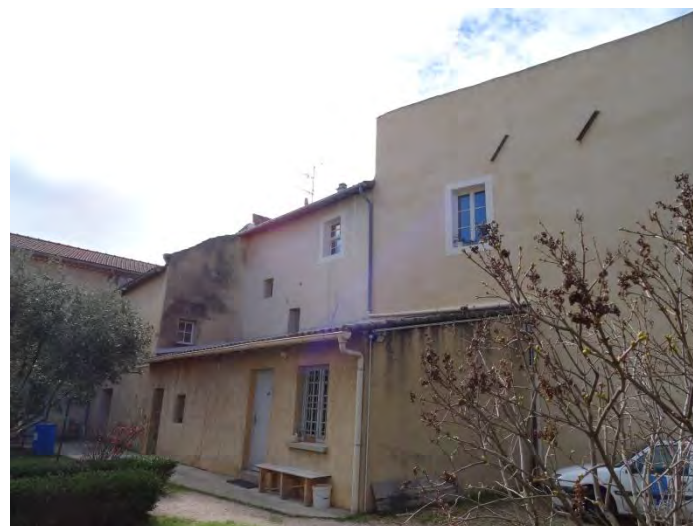
Photos Direction du Patrimoine, 2018

- La façade principale donne à l'est sur la rue Théophile Jean, l'élévation compte seulement deux niveaux. Au rez-de-chaussée se trouve une porte piétonne à encadrement en pierre de taille mouluré, la porte en bois est à imposte à petits bois verticaux. Les encadrements de toutes les baies sont en arcs surbaissés dont les pierres de taille ont été modifiées pour feuillure et peintes. Une petite fenêtre est présente au rez-de-chaussée, de format carré, elle comporte une grille droite. À l'étage les fenêtres possèdent un appui en pierre de taille mouluré (celui de la fenêtre de droite s'affaisse légèrement à cause d'une fissure en façade). Les contrevents en bois ont été rapportés et la toiture est en tuiles. On observe un avant-toit de bois à chevrons débordants.

- Les façades nord et ouest donnent sur les jardins de la Congrégation où des bâtiments y sont accolés. Le bâtiment est composé de plusieurs parties de hauteurs différentes, sur l'une d'elles on peut voir un avant-toit de bois à chevrons débordants.

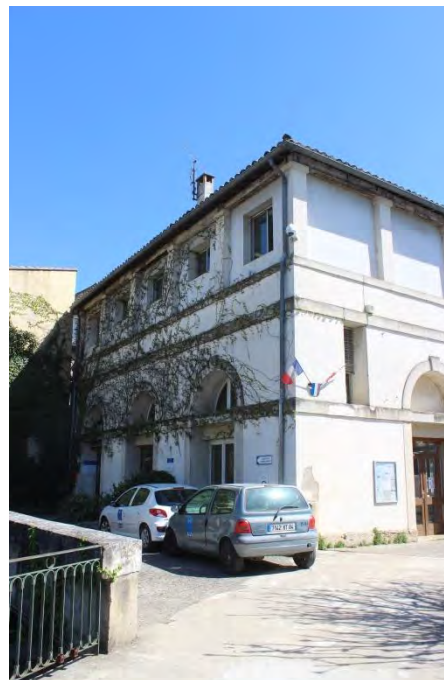
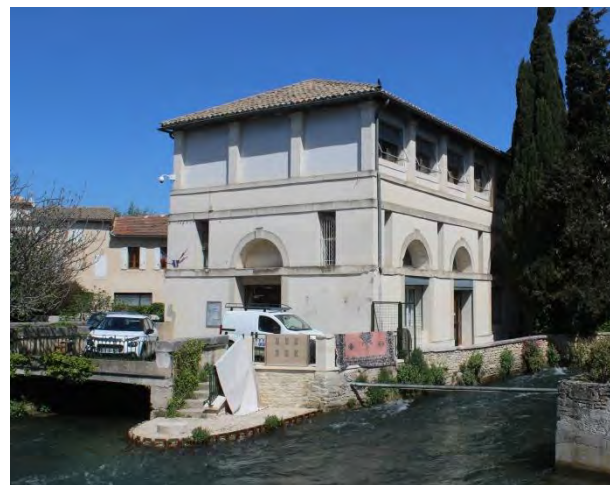
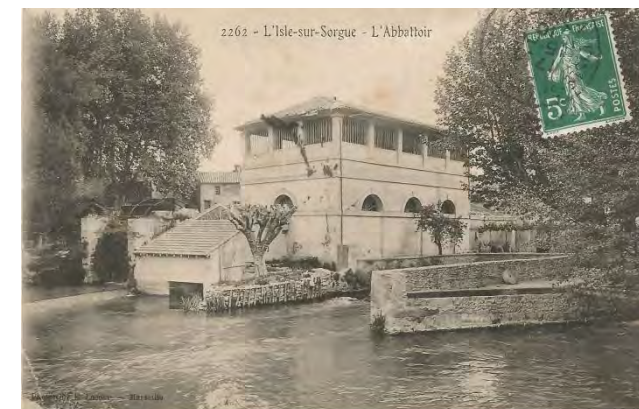
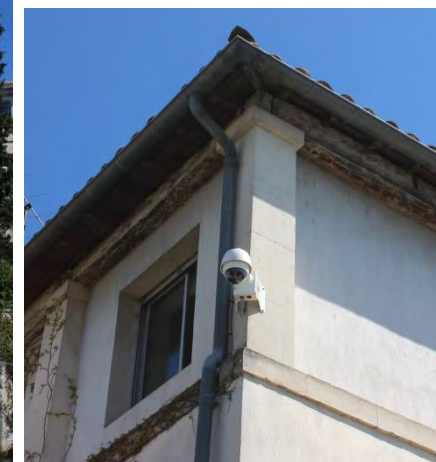
Photos Direction du Patrimoine, 2018

- Le bâtiment est rectangulaire et compte trois niveaux. Sa façade sud donne sur la Sorgue dont elle est séparée par un passage bordé d'un muret en pierre. En partie basse on observe une succession de trois arcades à encadrements en méplat de pierre. Elles sont composées de grandes ouvertures rectangulaires et d'arcs en plein cintre à clef saillante, séparés par un bandeau en méplat. Ces ouvertures sont occultées par des menuiseries récentes banalisantes, une porte au centre et deux fenêtres. Les arcs qui prennent appui sur le bandeau sont vitrés, quatre fenêtres étroites ont été aménagées entre et autour de ces derniers. On retrouve ensuite deux autres bandeaux en méplat séparés par une partie aveugle. Le plus haut sert d'appui au dernier étage, légèrement en retrait il est rythmé par des piliers en pierre entre lesquels se trouvent de larges fenêtres.

- La façade ouest se trouve devant une terrasse sur la Sorgue avec un escalier permettant d'y descendre. Elle est composée sur le même modèle que la façade sud mais ne comporte pas de fenêtre au dernier étage. Au rez-de-chaussée on ne trouve qu'une grande porte surmontée d'un arc en plein cintre encadré de fenêtres étroites dont une est munie d'une grille à alternance de montants ondulés et droits. La partie située entre le bandeau en méplat et l'arc n'est pas vitrée.

- La façade nord est celle sur laquelle se trouve l'entrée principale actuelle. Elle est très semblable à la façade sud bien que les fenêtres étroites entre les arcs aient disparu.

- Sur l'ensemble du bâtiment on ne trouve pas de corniche sommitale mais des poutres en bois sur lesquelles s'appuient les piliers du dernier étage, ainsi qu'un avant-toit de bois à chevrons débordants. Cela s'explique par l'obturation récente du dernier étage, auparavant ouvert en totalité (voir carte postale ancienne). Un soubassement en pierre est visible sur la totalité du bâtiment.

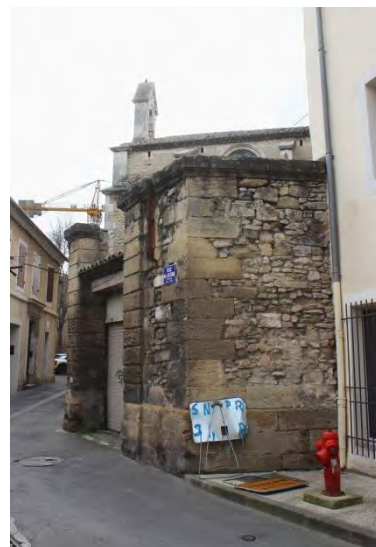
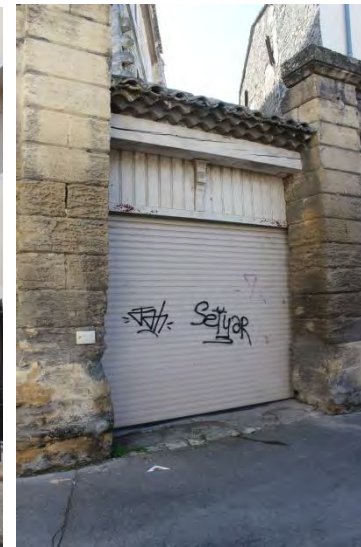
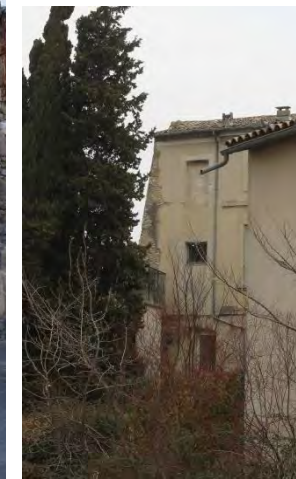
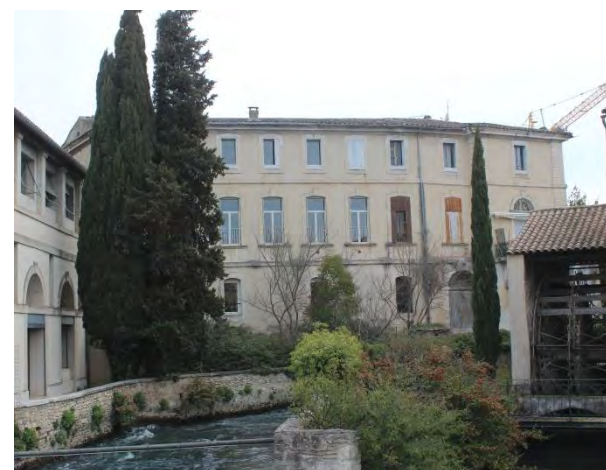
- La parcelle 1278 est composée de deux corps de bâtiments disposés en L autour d'une cour. On a construit dans cette cour la chapelle au XIX^e siècle, la partie restante est désormais utilisée comme garage. Cette partie est fermée par un mur qui comporte à l'extrémité nord-est une partie plus ancienne. Le mur est en maçonnerie de moellons mais les angles sont marqués par des chaînes en pierre de taille, le soubassement est en pierre. Le mur est couronné par une corniche en pierre moulurée. Au centre se trouve un passage encadré par des piliers en pierre de taille à bossage. Un rideau récent de garage a été installé mais on remarque le linteau en bois surmonté d'une génoise à deux rangs et d'une couverture de tuiles, ainsi que l'imposte à panneaux verticaux et pièce de bois centrale moulurée avec chapiteau en imposte.

- L'aile ouest, construite au XVIII^e siècle sur les plans de l'architecte Esprit Joseph Brun, possède une façade sur jardin avec trois niveaux séparés par des bandeaux de niveau en pierre de taille moulurés et couronnés d'une corniche en pierre de taille également moulurée. Les fenêtres en arcs surbaissés possèdent des encadrements en méplat de pierre de taille. Au premier étage elles ont des clefs légèrement saillantes dépassant l'encadrement, des appuis moulurés en pierre de taille et des allèges en pierre, dont deux comportent des oculi. À droite la façade se termine par un avant-corps avec chaînes d'angles à bossage, un balcon au premier étage repose sur une console moulurée et possède un garde-corps en ferronnerie XVIII^e siècle. L'accès à ce balcon se fait par une porte encadrée de deux pilastres supportant des moulures en plein cintre avec au centre une grille en ferronnerie. Au rez-de-chaussée une porte donne accès au bâtiment. À gauche de la façade se trouve une travée supplémentaire qui ne comporte plus de bandeaux de séparation, ni de corniche, remplacée par une génoise. Les fenêtres des étages y ont été obturées et celle du premier partiellement rouvertes. À l'extrémité l'enduit est arraché et le mur oblique.

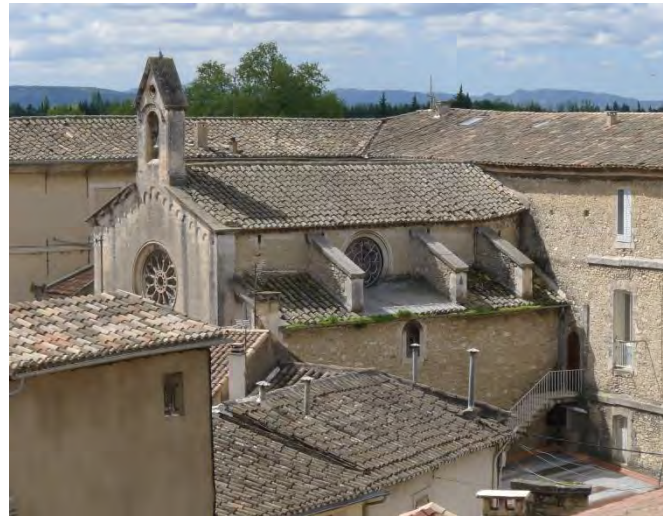
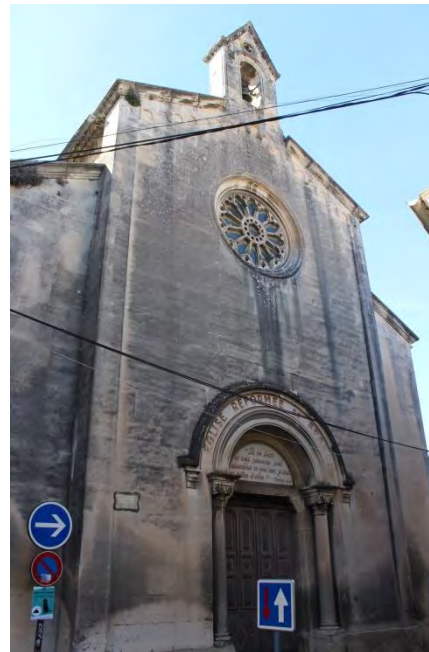
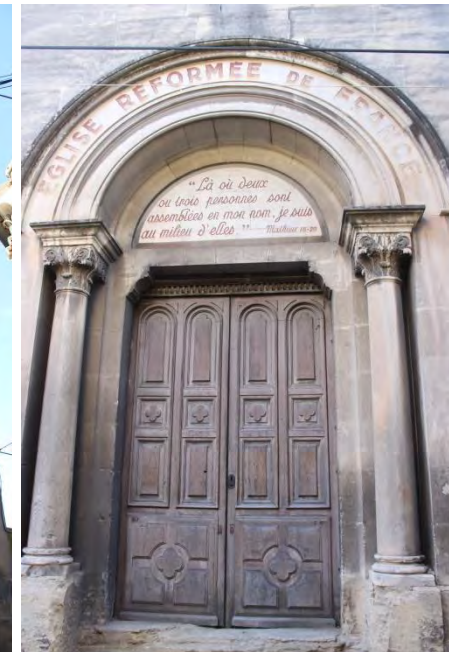
- La chapelle est orientée est-ouest, la nef est entourée de deux bas-côtés divisés chacun par trois contreforts. Le chevet semi-circulaire s'insère dans le bâtiment ouest de la Charité.

- La façade de la chapelle est en pierre de taille, elle est composée d'un avant-corps central et des bas-côtés en retrait. Elle suit la forme du toit en bâtière et est couronnée en son centre d'un clocher-mur. On remarque un soubassement en pierre légèrement saillant. Le portail est composé de deux colonnes à chapiteaux corinthiens portant un entablement en plein cintre sur la frise duquel on peut lire « ÉGLISE RÉFORMÉE DE FRANCE ». Sur le tympan se trouve le verset 18-20 de Mathieu. L'embrasure de la porte est moulurée à la façon de chapiteaux dans les angles supérieurs. Au centre de la façade on observe une rosace à remplage polylobé à meneaux formés par des colonnettes. Une frise d'arcatures se développe sous la corniche moulurée entre les chaînes d'angles en méplat de pierre. Le clocher-mur possède une couverture en pierre à deux pans formant une corniche soulignée par des modillons. La cloche prend place dans une baie en plein cintre, surmontée d'une corniche soulignée de denticules. Au-dessus s'ouvre un percement décoratif polylobé.

- Les murs gouttereaux et les bas-côtés de la chapelle sont en moellons apparents. Les toitures en tuiles sont soulignées par des génoises. Une rose, plus simple que celle de la façade, est visible sur le mur gouttereau nord. Les bas-côtés sont presque aveugles en partie haute, seule une petite fenêtre centrale s'y trouve. Les contreforts possèdent une couverture en dalles de pierre légèrement incurvées permettant l'écoulement des eaux et sont parés de pierre de taille à leur extrémité.

- Le mur du bas-côté sud a été prolongé en façade afin de rejoindre le bâtiment existant. Sur cette travée supplémentaire s'ouvre une porte piétonne, à laquelle on accède par quatre marches, et une fenêtre. Les encadrements en plein cintre de ces baies sont en méplat de pierre.

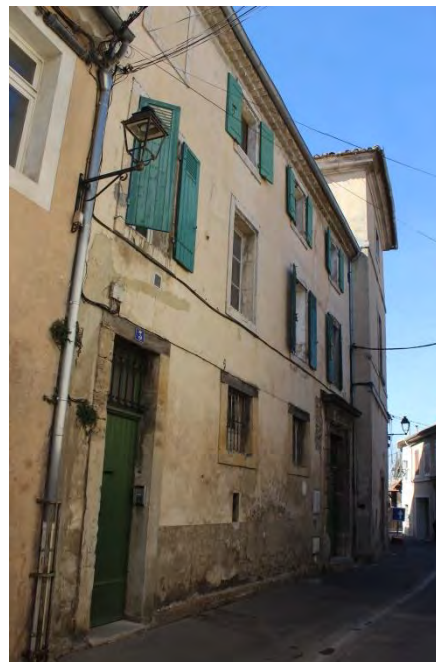
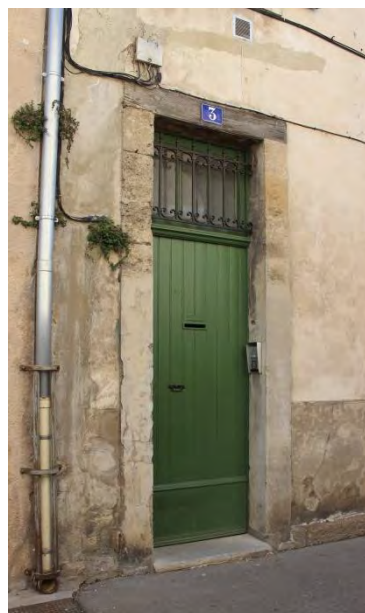
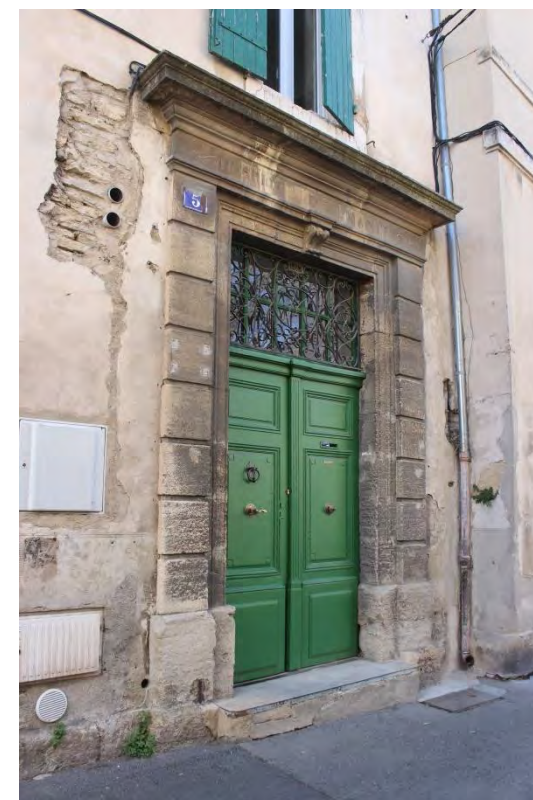
- La façade principale, sur la rue André Autheman comporte trois niveaux. Au rez-de-chaussée on trouve une porte à chaque extrémité de la façade. La première est comprise entre des piédroits en pierre qui supportent un linteau en pierre. Elle est en bois à imposte vitrée avec grille en ferronnerie, et traverse d'imposte moulurée. On observe ensuite deux fenêtres de format carré à encadrement en pierre de taille et bois pour la partie supérieure, fermées par des grilles droites. Enfin, à l'autre extrémité de la façade, se trouve un portail monumental en pierre de taille. L'encadrement est mouluré et des piédroits à bossage supportent l'entablement. On remarque une agrafe à volutes et moulures. Au niveau de la frise se trouve l'inscription « HOSPICE D'HUMANITÉ ». La porte XIX^e siècle est en bois à deux battants séparés par un pilastre cannelé, elle possède une imposte à petits bois croisés avec traverse d'imposte moulurée. La grille en ferronnerie qui se trouve au niveau de l'imposte est très ouvragée, on y trouve au centre le monogramme marial (AM) et au-dessus un cartouche avec la date de 1813, ce qui pourrait être un ajout a posteriori. Dans les étages les fenêtres sont de format rectangle au premier et carré au dernier, elles possèdent des encadrements en méplat de plâtre. Au deuxième étage la fenêtre de la première travée est obturée. L'avant-toit est constitué d'une génoise à deux rangs.

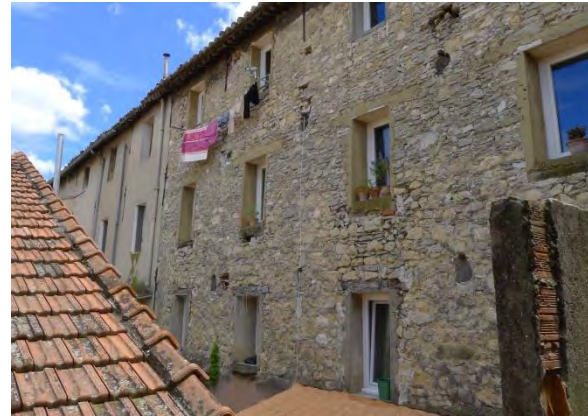
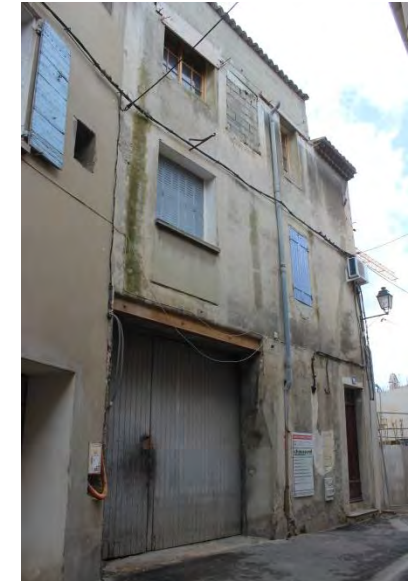
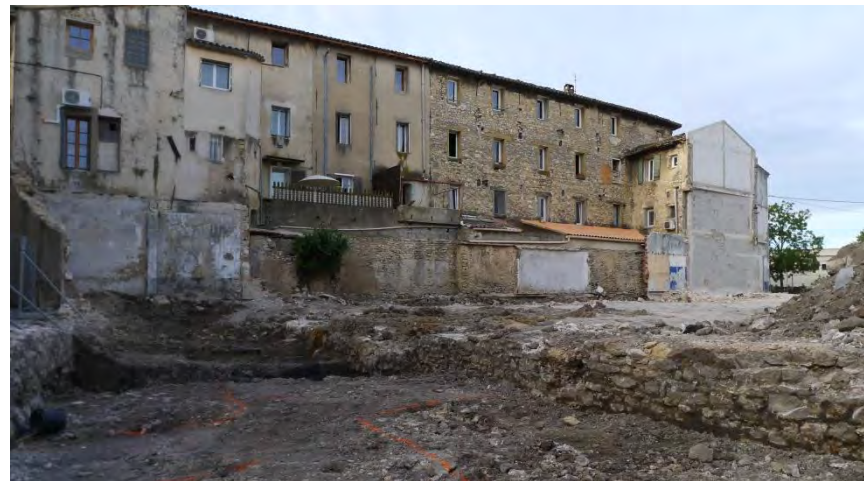
- Sur la rue Rebutade la façade du bâtiment a été très remaniée, rehaussée, on peut voir les parpaings nus au sommet. Une porte de garage a été ouverte au rez-de-chaussée et les ouvertures dans les étages sont de formats divers. L'ensemble est dégradé.

- Quai de la Charité l'ancien couvent recouvre trois parcelles dont les façades sont traitées différemment. La parcelle 418 possède des fenêtres à encadrements en méplat et des chaînes d'angle à bossage. Sur la parcelle 417 on remarque un arc en anse de panier et une entrée du bâtiment en retrait. La façade de la parcelle 416 est occupée au rez-de-chaussée par une vitrine commerciale, le dernier étage est en retrait, on remarque des appuis en béton saillants rapportés à posteriori (l'un d'eux n'est lié à aucune ouverture).

- Les travaux en cours sur la parcelle voisine ont permis d'avoir une visibilité sur la façade nord, sur jardin. On remarque des constructions sur un niveau devant le corps de bâtiment principal qui empêchent la vision des arcades du cloître qui se trouvent désormais à l'intérieur des habitations. Le bâtiment compte quatre niveaux. La partie correspondant à la parcelle 417 est en maçonnerie de moellons apparents, tandis que sur la parcelle 1535 un enduit a été appliqué. La façade est rythmée sur ses trois niveaux supérieurs par un alignement de fenêtres rectangulaires de petites dimensions. On observe sur cette façade nord un avant-toit de bois à chevrons débordants. En retour au sud-ouest, le long du quai de la charité se trouve un bâtiment sur trois niveaux. Tandis qu'au nord-est le bâtiment est en avancement par rapport au reste de la façade, comme sur la rue Rebutade cette partie a été très remaniée et est en mauvais état.

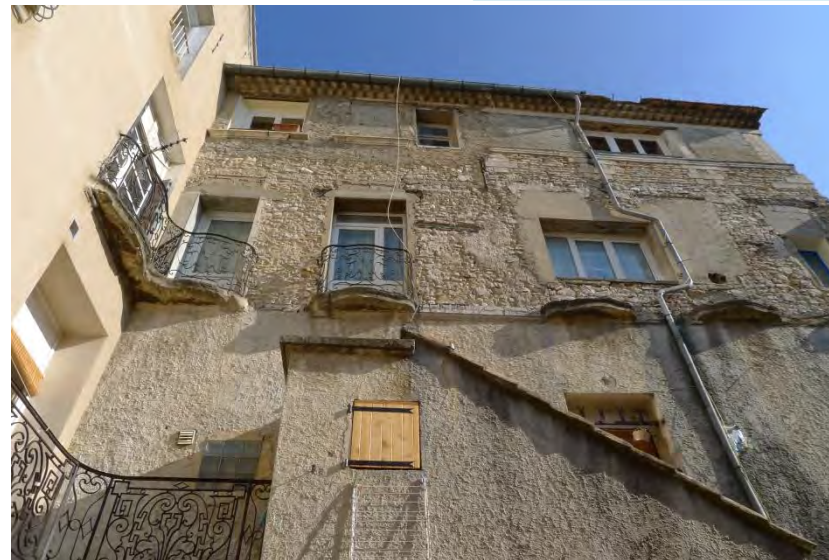
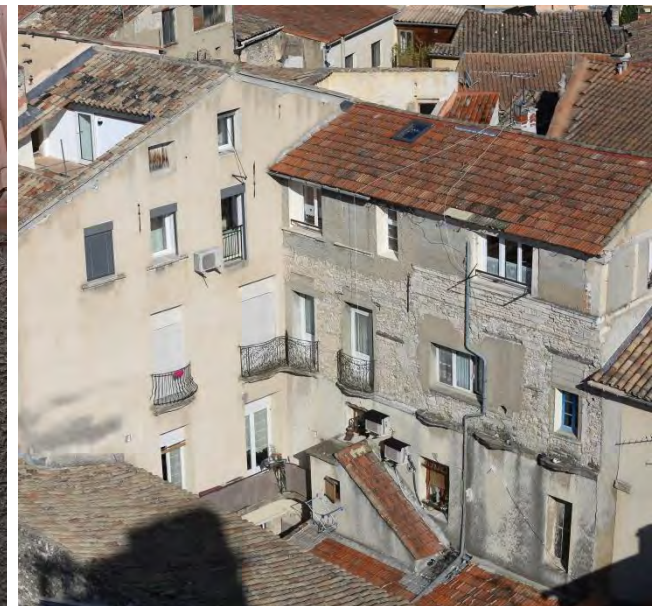
FICHE N° 25

- Les façades sur cour sont moins austères, bien qu'elles soient très dénaturées elles comportent des vestiges de la façade d'origine. Les ouvertures ont été modifiées (fenêtres bouchées, nouveaux percements, construction d'appentis) mais on devine leur disposition ancienne. Au premier étage on remarque un balcon filant avec consoles sculptées à l'angle des deux parcelles. Il comporte un garde-corps en ferronnerie très ouvragé. Au deuxième étage subsistent des balconnets à dalles en pierre de taille en chapeau de gendarme avec des garde-corps en ferronnerie ouvragés, l'un d'eux fait, ici aussi, l'angle des deux parcelles. On remarque que deux dalles de pierre ne sont plus reliées à des ouvertures et sont saillantes du mur, tandis que sur la façade sud un garde-corps a été remplacé par un modèle récent. Au dernier étage sur la façade ouest du bâtiment on peut voir des appuis de fenêtres en pierre de taille moulurés du XIX^e siècle, saillants, mais qui ne correspondent plus aux ouvertures actuelles. Un bandeau d'appui en pierre de taille mouluré indique la présence antérieure d'une terrasse sommitale couverte.

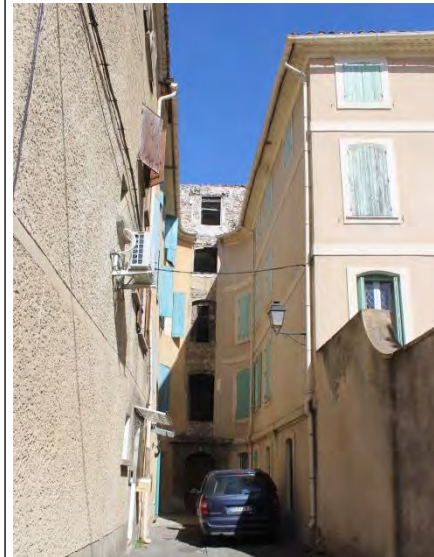
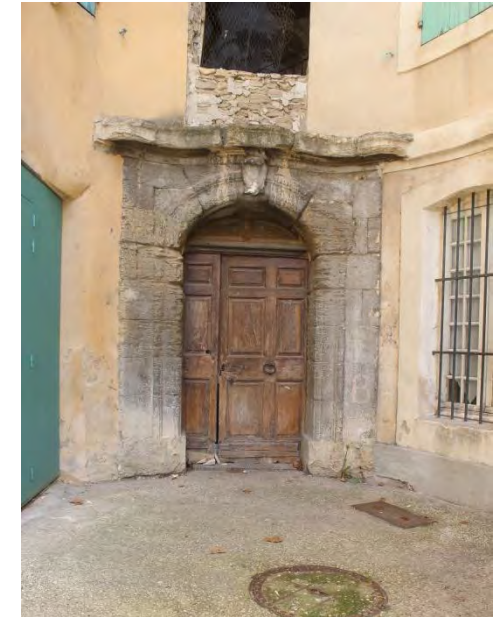
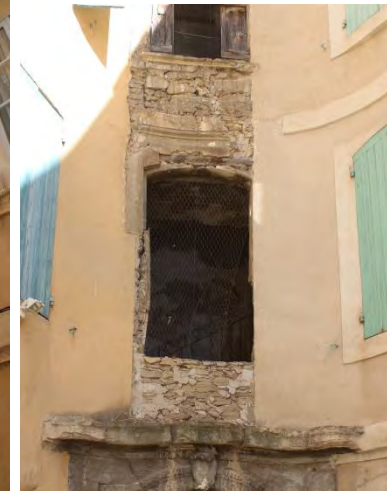
- Au fond de l'impasse la façade en U est composée de trois parties aujourd'hui distinctes : le fond et les façades latérales. Seule une travée sépare les façades latérales au fond de l'impasse. Les avant-toits des deux bâtiments latéraux se prolongent dans la courbe mais ne se rejoignent plus.

- La partie centrale, formant une unique travée, est plus haute, le mur y est à nu, l'appareillage est visible sur sa quasi-totalité. Au rez-de-chaussée se trouve un portail monumental en pierre de taille. Malgré le mauvais état de ce dernier on peut voir un encadrement en anse de panier mouluré, une agrafe et une corniche moulurée en chapeau de gendarme. L'ensemble suit la forme arrondie des murs. La porte est en bois à deux battants (l'un plus large que l'autre), elle comporte une imposte en bois et une traverse d'imposte moulurée. Dans les étages on observe des restes d'encadrements en méplat de plâtre, un appui de fenêtre mouluré et un morceau d'un bandeau de séparation également mouluré entre le rez-de-chaussée et le premier étage. Au niveau du troisième étage un appui de fenêtre chantourné est partiellement visible aujourd'hui. Cette travée correspond à la cage d'escalier de l'immeuble.

- La façade ouest a été rénovée de façon banalisée, avec un rez-de-chaussée et trois étages. Les fenêtres sont rectangulaires, sans encadrements. Au rez-de-chaussée se trouve une porte d'entrée surmontée d'une marquise légère, ainsi qu'une porte de garage sur rails métalliques. L'avant-toit conserve une corniche en plâtre avec un profil légèrement en cavet.

- Sur la partie est se trouve le bâtiment qui abrite actuellement le musée du jouet et de la poupée ancienne. La façade qui donne sur l'impasse compte quatre niveaux séparés par des bandeaux en méplat, celui séparant le rez-de-chaussée du premier étage est saillant et présente une moulure en cavet. L'avant-toit est une génoise à deux rangs, soulignée d'un petit bandeau, avec gouttière pendante et descente d'eau pluviale en façade. Les fenêtres sont en arcs surbaissés avec des grilles droites dans les embrasures pour le rez-de-chaussée. Les fenêtres du premier et deuxième étage, excepté pour la travée qui se trouve dans la courbe, comportent des appuis moulurés en pierre.

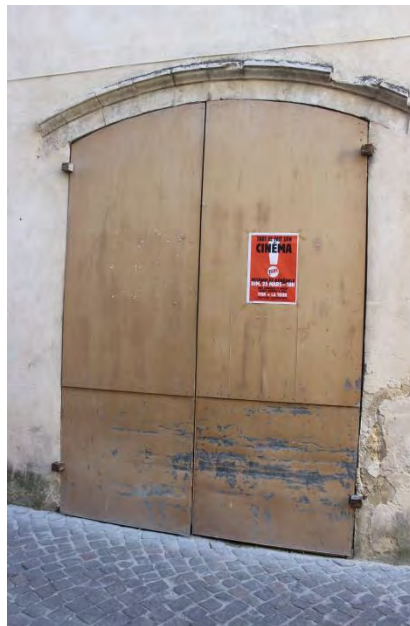
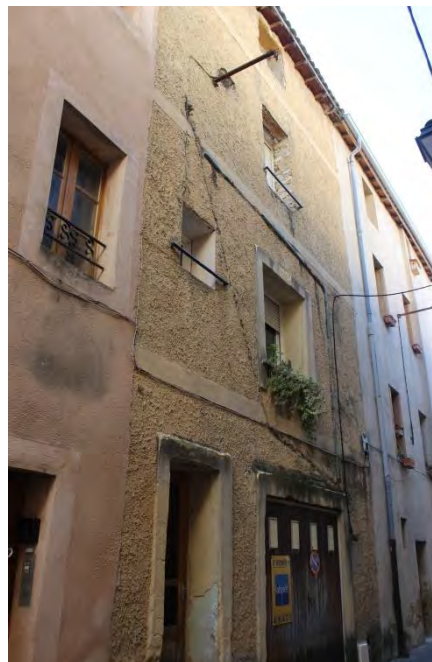
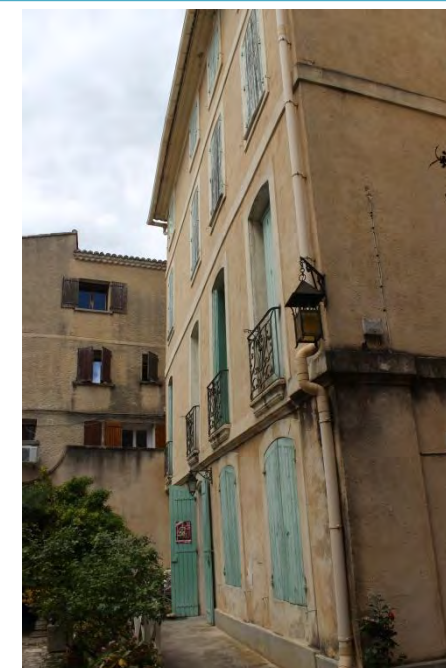
- La façade en retour sur la cour est composée de la même façon. Le bandeau de séparation absorbe ici le léger encorbellement du premier étage. Les baies du premier étage sont des portes-fenêtres et possèdent des balconnets qui reposent sur des dalles en pierre de taille mouluré à peine plus profonde que des appuis de fenêtre, avec des garde-corps en ferronnerie de style Louis XV. On remarque également des lambrequins dans le jour entre l'arc surbaissé et le contrevent de bois rectangulaire. Au deuxième étage les fenêtres possèdent des appuis en pierre légèrement saillants. Au rez-de-chaussée, les fenêtres et la porte en arcs surbaissés ont des encadrements en méplat. Le soubassement est légèrement saillant. Les bandeaux de séparation des niveaux se prolongent sur la façade est du bâtiment. La cour est close par un mur haut avec un portail en ferronnerie. Un autre portail permet l'accès par la rue Carnot.

- Les façades arrière d'une partie des immeubles donnent sur la rue de l'Hôtel de Ville. La façade de la parcelle 472 a été recouverte tardivement par un enduit texturé épais qui présente des bandeaux de séparation des niveaux en méplat. Les ouvertures sont rectangulaires, au rez-de-chaussée on observe une porte d'entrée et une porte de garage à encadrements en méplat, tout comme l'une des fenêtres du premier étage. La façade de la parcelle 471 possède une partie en légère avancée. Les fenêtres sont rectangulaires, au rez-de-chaussée se trouvent deux portes piétonnes ainsi qu'une porte plus large en arc surbaissé. On observe les vestiges d'un encadrement mouluré au-dessus de cette dernière. Les avant-toits de ces deux bâtiments sont à chevrons débordants.

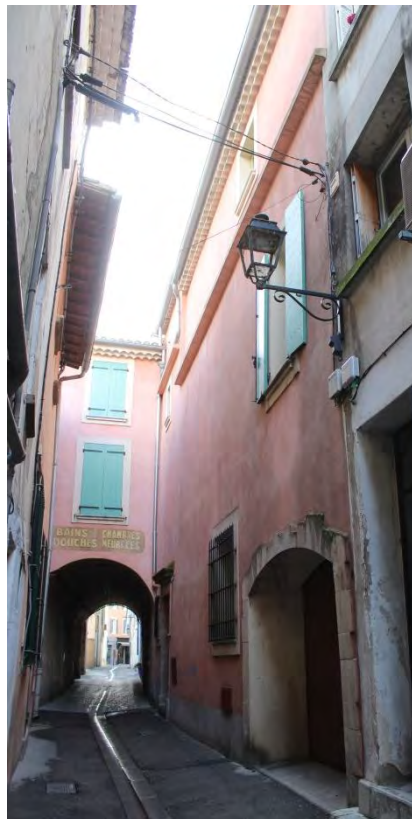
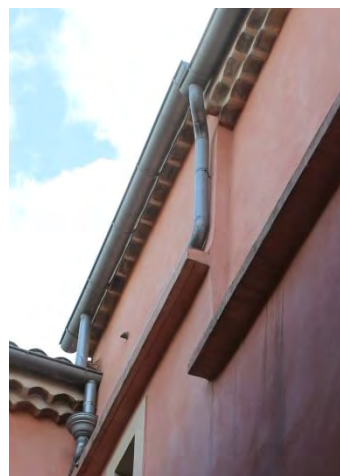
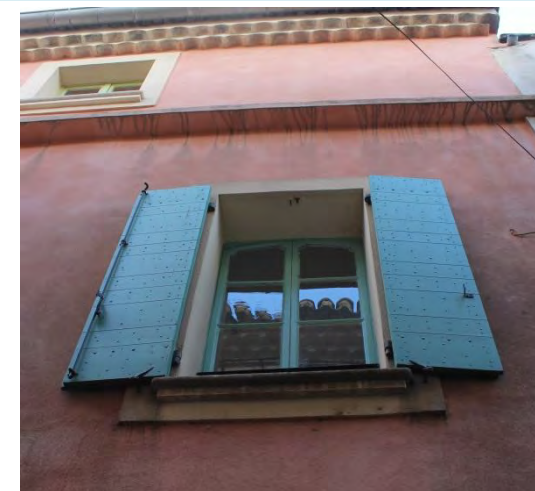
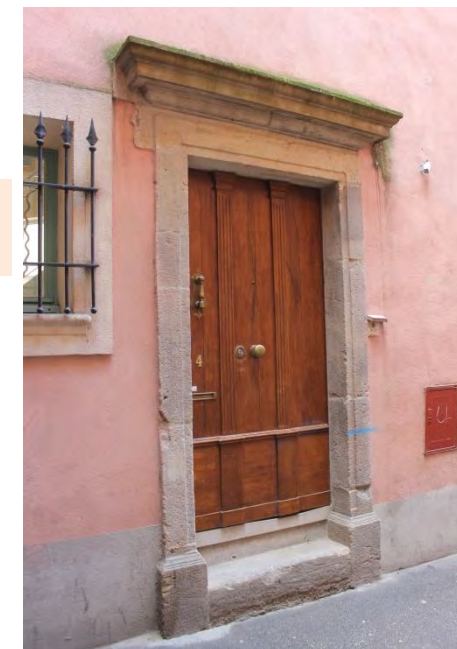
- Le bâtiment est composé de trois ailes disposées en U autour d'une cour intérieure. L'aile ouest est un ajout qui ne figure pas sur le cadastre napoléonien de 1828.

- La façade sur rue comporte peu d'ouvertures, les fenêtres possèdent des encadrements en méplat et des appuis en pierre moulurés. L'une d'entre elles a conservé des menuiseries du XVIII^e siècle et des contrevents à larges lames horizontales. Les deux fenêtres du rez-de-chaussée comportent des grilles droites. L'avant-toit est constitué d'une génoise à deux rangs. La façade est coupée par une casquette entre le premier et le deuxième étage, elle n'est pas continue et se poursuit plus haut sur la partie de la façade la plus proche du soustet. Cette dernière partie est elle-même plus haute que le reste du bâtiment, il s'agit de la cage d'escalier. On remarque en partie haute un léger avancement de cette partie par rapport au reste de la façade. Au rez-de-chaussée se trouve une porte cochère à embrasure ouverte et encadrement en pierre de taille (la porte en bois est récente). On remarque également une porte en bois à trois panneaux séparés par deux pilastres et heurtoir en pendeloque. Une marche permet d'y accéder, l'encadrement en pierre de taille en méplat est surmonté d'une corniche moulurée.

- L'enduit, les formes (formes, encadrements et coloris), sont repris à l'identique sur la façade en retour au-dessus de l'ouverture en plein cintre du soustet. On peut y voir une inscription peinte à la manière d'une enseigne « bains douches chambres meublées ».

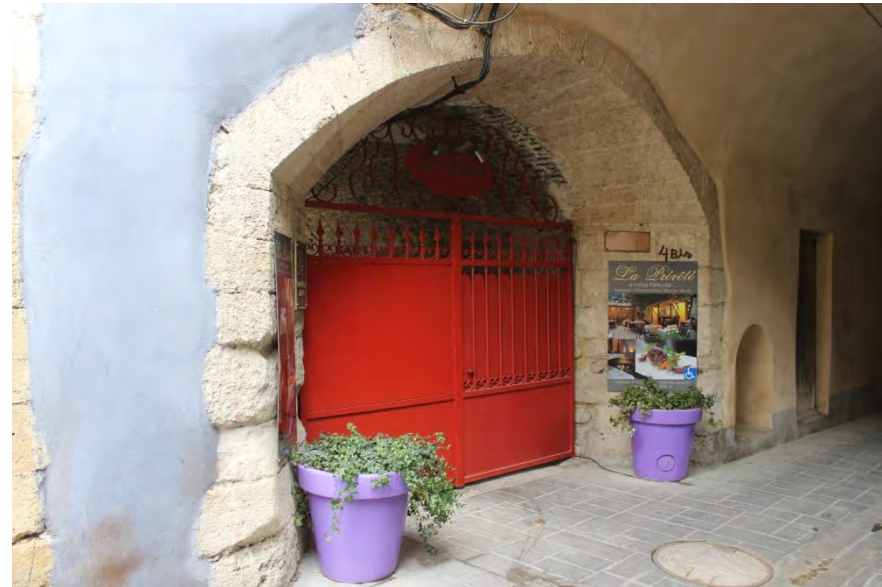
- Dans la cour à l'est le bâtiment présente un rez-de-chaussée en pierre (décroûté) et des étages enduits. Une porte à encadrement en pierre de taille s'ouvre à la sortie du passage. Deux fenêtres droites s'ouvrent au premier étage et une au dernier, les encadrements sont en méplat. L'avant-toit est en bois, à petits chevrons débordants.

- Dans le coin nord-ouest de la cour se trouve une autre parcelle avec des façades différentes. Les fenêtres des premiers niveaux possèdent des encadrements en méplat. Sur le mur ouest on retrouve la porte d'entrée du bâtiment et une fenêtre au rez-de-chaussée, une fenêtre au premier étage et une petite fenêtre au dernier. Les deux derniers étages sont séparés par un bandeau en méplat, sous toit on remarque également les restes d'un bandeau. La façade sud, légèrement plus basse, possède un dernier étage en retrait avec petit garde-corps en ferronnerie. Au rez-de-chaussée on remarque deux arcs en plein cintre, dont un bouché et percé d'une porte. Il est utilisé comme cave actuellement mais il s'agit d'un vestige du logis médiéval du XII^e ou XIII^e siècle. On remarque le départ d'un troisième arc aujourd'hui disparu.

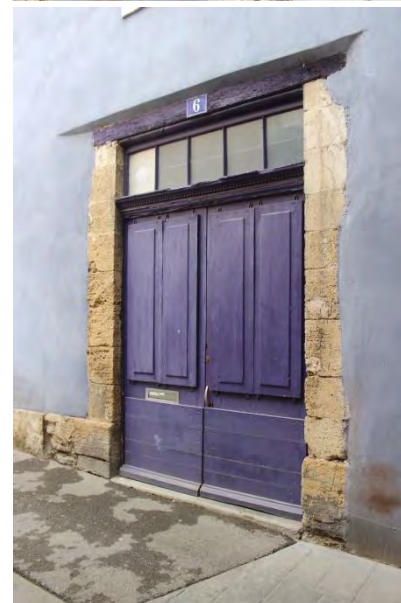
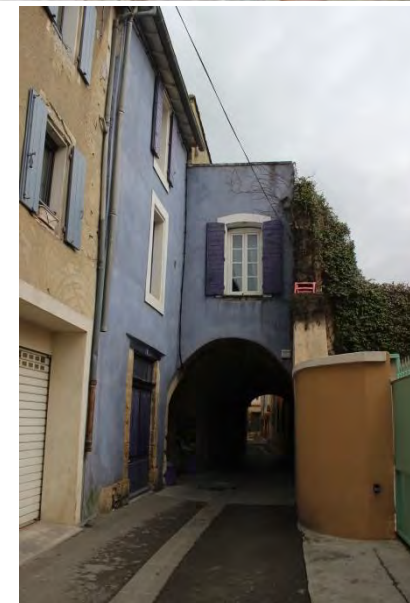
- Une large porte cochère, en partie sous le soustet, ouvre le passage qui permet l'accès à la cour intérieure. Le passage, privatisé, est aujourd'hui fermé par un portail en ferronnerie récent. L'embrasure, constituée de grands claveaux de pierre, est très ouverte. Le passage est voûté en berceau. On remarque de part et d'autre dans le passage les traces d'anciennes ouvertures droites en pierre de taille comprises dans la maçonnerie. Sur la cour l'arc est plus proche de celui d'origine.

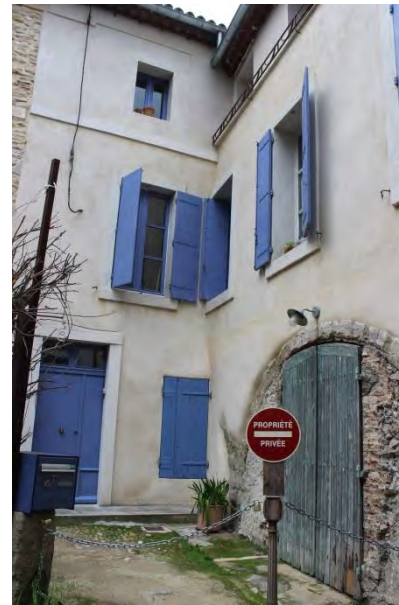
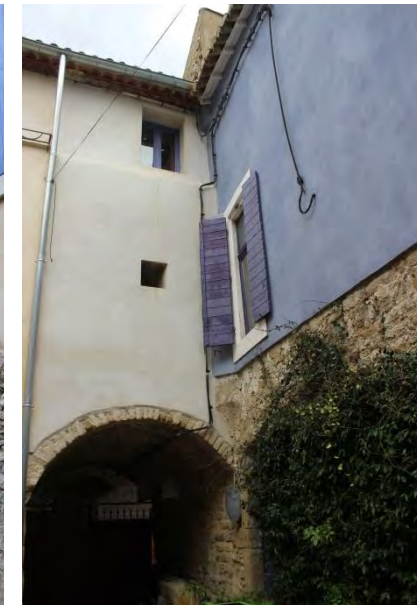
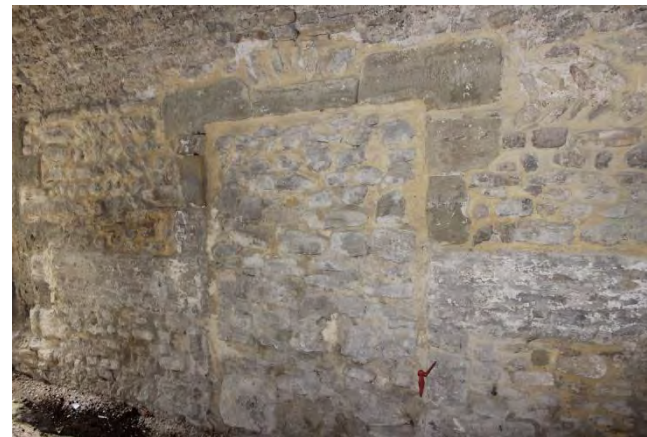
- Sous le soustet sur la rue Jean-Jacques Rousseau se succèdent une niche en partie basse, une porte, une fenêtre bouchée, une petite niche avec statuette moderne de la Vierge et grille et enfin une fenêtre plus large à grille droite avant la sortie du soustet.

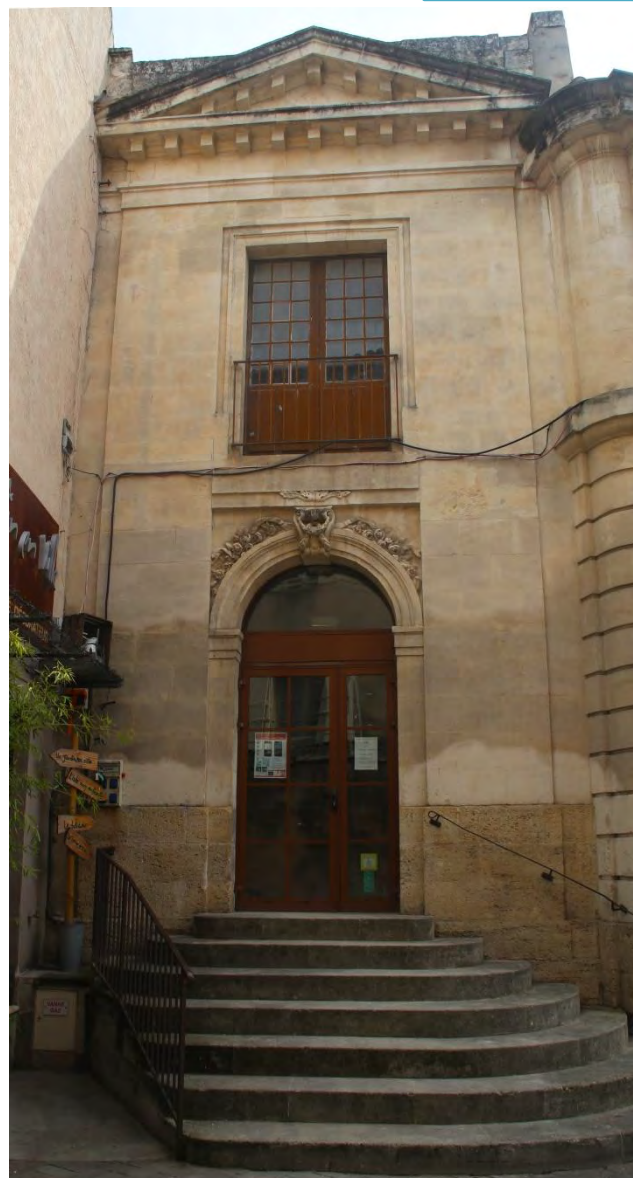
- Le vestibule de l'ancienne chapelle des pénitents est un bâtiment long et étroit, de plan rectangulaire, dont une partie donne sur le canal de l'Arquet.

- La façade sur rue, place de la Liberté, est donc étroite. Elle se trouve dans la continuité des façades du sextier et de la collégiale, comme ces deux dernières elle est entièrement en pierre de taille. Le soubassement a été réalisé en pierre des Taillades tandis que le reste de la façade est en pierre d'Oppède. L'entrée du bâtiment étant surélevée on y accède par un perron récemment reconstruit. Au sommet de la façade un fronton triangulaire, à rampants et corniches moulurés et soulignés de modillons cubiques, couronne un entablement à corniche moulurée et frise nue. On peut voir l'attique derrière le fronton. La partie centrale de la façade forme un avant-corps peu saillant et ne comprend qu'une seule travée. L'encadrement de la porte d'accès au vestibule de l'ancienne chapelle est composé de pilastres supportant une corniche moulurée en plein cintre. La clef saillante est ornée de volutes et de guirlandes, tandis qu'un motif de rubans et de fleurs se déploie de chaque côté sur l'extrados de l'arc. L'ouverture s'inscrit dans un chambranle décaissé. La porte d'origine a disparu et a été remplacée par une porte vitrée à grands carreaux récente. La baie ouverte au premier étage possède un encadrement mouluré en creux sur les trois quarts supérieurs. Elle est soulignée par un bandeau en méplat sous lequel on observe au centre un motif de feuillage.

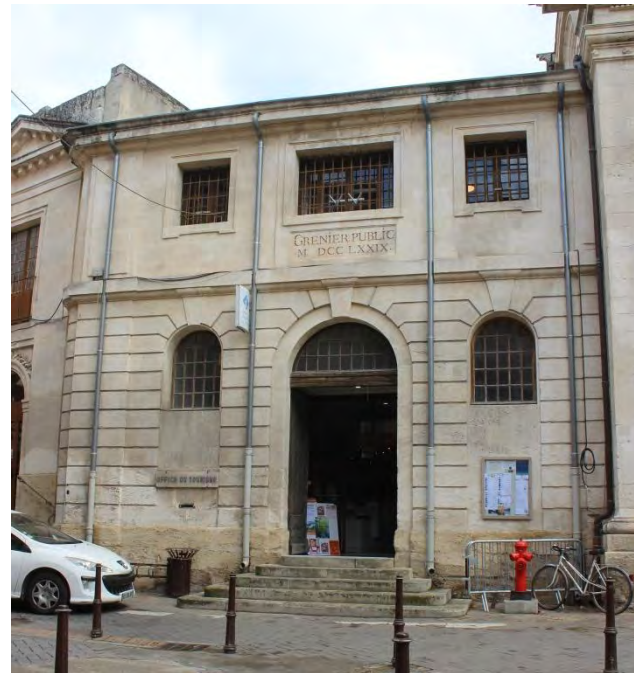
- La façade sur rue de l'ancien grenier public est en pierre de taille. Comme pour l'ancienne chapelle des pénitents blancs adossée, dont la façade a également été dessinée par Esprit-Joseph Brun, la pierre des Taillades a été utilisée en soubassement tandis que le reste de la façade est en pierre d'Oppède. Le niveau de sol intérieur étant rehaussé par rapport à la rue on accède à la façade par un perron à cinq marches.

- La façade est ordonnancée à deux niveaux et trois travées. Le premier niveau est paré de bossages continus en table qui rejoignent les deux fenêtres en plein cintre partiellement obturées et la porte. Les clefs sont légèrement saillantes et se prolongent dans le bandeau de séparation des niveaux à profil en méplat, quart-de-rond et filet. La large et haute porte d'entrée est en bois à deux panneaux séparés par un pilastre et à imposte vitrée à petits carreaux. L'étage, de plus faible hauteur, possède trois fenêtres rectangulaires à encadrements moulurés sobres. La fenêtre centrale, plus large, se trouve sur un léger avant-corps. La façade est encadrée par des pilastres (coupé côté sud) reprenant les bossages en partie basse et des panneaux nus en partie haute. La corniche sommitale adopte un profil similaire à celui du bandeau de séparation des niveaux auquel s'ajoute une doucine. On remarque les descentes d'eau pluviale en saignée dans la corniche et dans le bandeau.

- La façade se termine par un arrondi au nord pour effectuer la jonction avec la façade de l'ancienne chapelle des pénitents blancs.

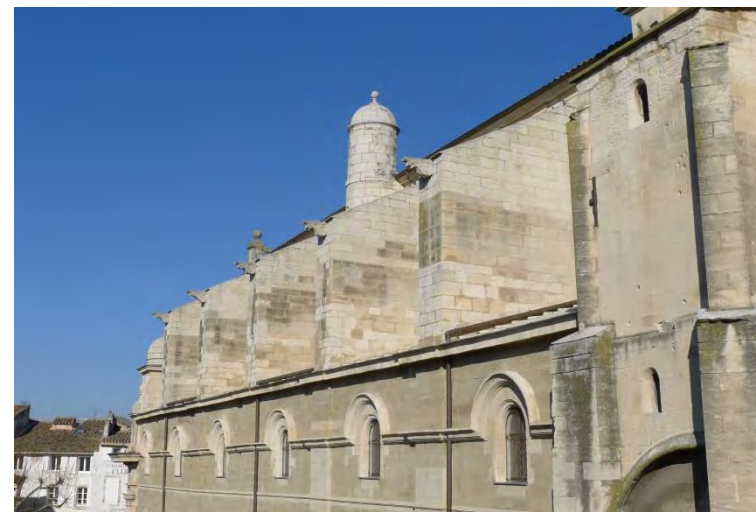
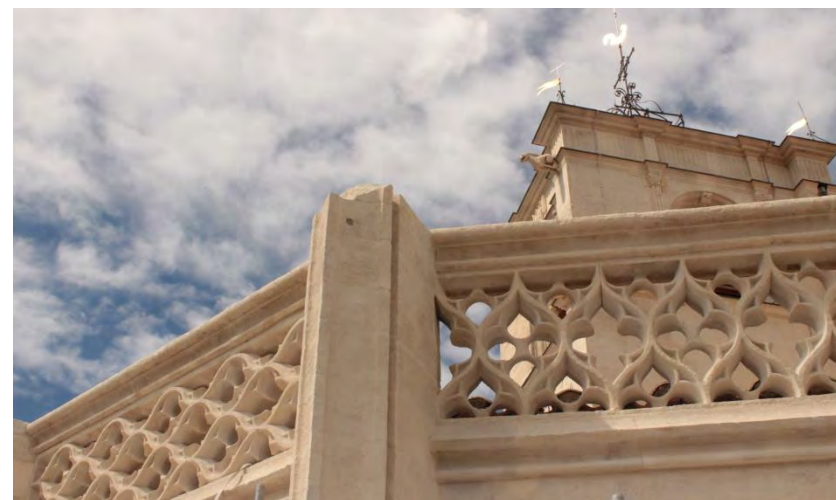
FICHE N° 317 Collégiale

- Le chevet est polygonal et couronné d'une balustrade finement taillée composée de différents motifs. Entre chaque contrefort on retrouve des baies en arcs brisées, aujourd'hui partiellement obstruées suite à la construction d'habitations contre le chevet. Des gargouilles travaillées sont disposées à la fois sur le clocher et le chevet, elles ont été restaurées lors des campagnes les plus récentes.
