ANNEXE de l'AVAP

Fiches d'inventaire des Immeubles

L'ISLE-SUR-LA-SORGUE AVAP

LES IMMEUBLES REMARQUABLES

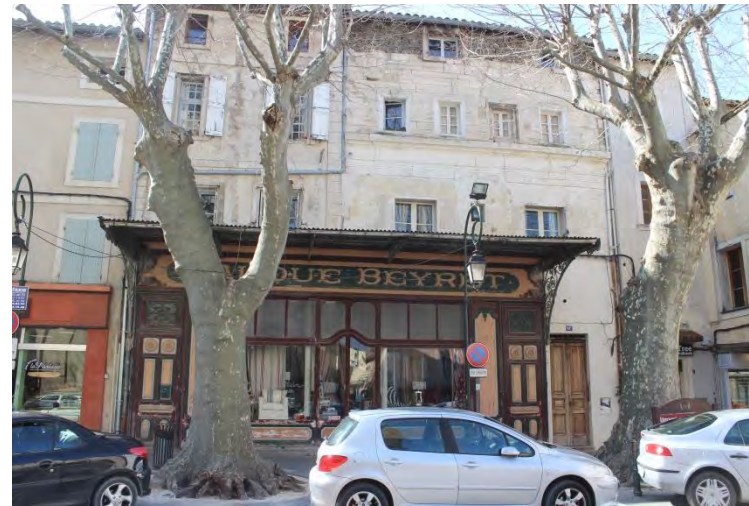
- La façade principale est occupée en grande partie au rez-de-chaussée par une devanture en applique, en bois, XIX^e siècle. Sur le tableau on retrouve en lettres peintes l'inscription « Fauque Beyret ». Elle est surmontée d'une grande marquise, aujourd'hui couverte de tôle ondulée, aux extrémités de laquelle on remarque les restes d'un lambrequin décoré.

- Derrière cette devanture la façade se divise en deux parties. Sur la première, à gauche, la façade est enduite et un peu plus haute. Les encadrements des baies et les bandeaux de séparation des niveaux sont en méplat. Les fenêtres du premier étage sont coupées en partie basse par la devanture, à l'étage supérieur on observe deux fenêtres en demi croisées du XVII^e siècle. Les chaînes d'angles sont à faux bossage et en méplat pour le dernier étage. L'avant-toit est constitué d'une génoise à deux rangs. La deuxième partie, à droite, est en pierre de taille. La porte d'accès à l'immeuble, est visible au rez-de-chaussée à côté de la devanture mais a été refaite. Les fenêtres du premier étage ont également été remaniées au XIX^e siècle, à l'origine il s'agissait probablement de fenêtres à croisée de style Renaissance. Un entablement composé d'un bandeau mouluré, d'une frise nue et d'une corniche moulurée sépare cet étage du deuxième. Sur ce dernier on voit quatre fenêtres de plus petites dimensions à l'embrasure en pierre moulurée, plus ou moins remaniées, avec une clef saillante pour l'une d'elles. Le bâtiment compte un dernier niveau plus récent qui n'est pas en pierre de taille, la maçonnerie y est apparente, percé de deux fenêtres à encadrements en méplat. L'avant-toit est ici de bois à chevrons débordants.

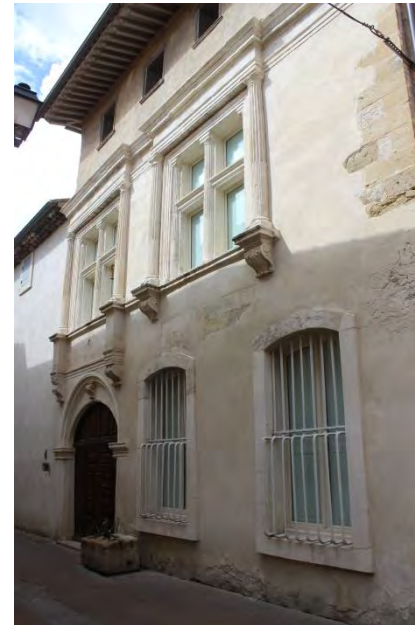
- Le bâtiment est composé de quatre ailes articulées autour d'une cour intérieure, à l'arrière se trouve un jardin.
- La façade sur rue sur trois niveaux est enduite mais laisse apparaître un appareil en pierre de taille par endroit. Au rez-de-chaussée on observe deux fenêtres en arcs surbaissés avec encadrements en méplat de pierre et grilles à tombeau (ajout XVIII^e s.). Le portail Renaissance est formé d'un arc surbaissé et d'un arc plein cintre mouluré, entre les deux se trouve une clef en agrafe à feuille d'acanthe (décor ayant perdu du relief). Au-dessus deux culots à volutes et motifs végétaux sont reliés par une corniche. La porte en bois a été refaite de style Renaissance avec imposte à montants quasi rayonnants (réutilisée) et panneaux latéraux fixes. Au premier étage on observe deux fenêtres à croisées de pierre avec colonnes cannelées sur les montants et chambranles moulurés. Elles sont encadrées par des colonnes à fûts cannelés portant un entablement à frise nue et corniche moulurée sous lequel on retrouve un décor de caissons à fleurons. Les moulures de l'entablement se poursuivent sur le mur entre et autour des fenêtres. Elles sont soulignées par des culots à volutes et motifs végétaux (que l'on retrouve au niveau du portail pour la première fenêtre). Le dernier niveau, de plus faible hauteur, comporte trois petites fenêtres à chambranles moulurés à crossettes et appuis en pierre moulurés. L'avant-toit est à chevrons débordants chantournés avec planches jointives apparentes.

- Le bâtiment possède une tour d'escalier en vis (XVI^e s.) octogonale, avec gargouilles sculptées. Elle est couronnée d'un édicule qui abrite un petit escalier en vis donnant accès à la toiture en dalles de pierre de la tour.

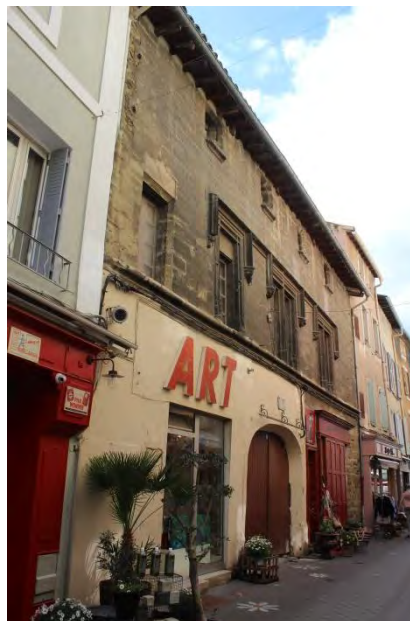
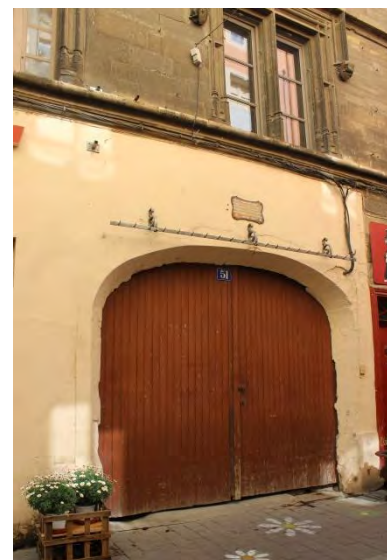
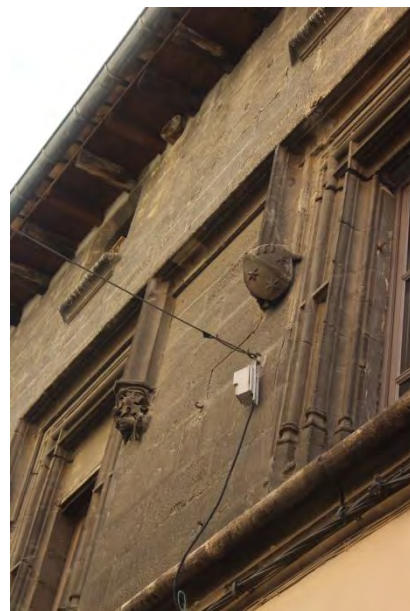
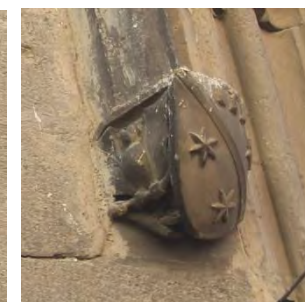
- La façade sur rue, sur trois niveaux, est en pierre de taille. Au rez-de-chaussée elle est occupée en partie par une galerie d'art avec une vitrine récente et une large ouverture en anse de panier qui permet l'accès à un passage couvert (fermée par une porte récente). Sur cette emprise un enduit clair qui masque la façade en pierre a été appliqué. Le reste du rez-de-chaussée est occupé par un antiquaire avec une devanture en applique en bois à panneaux latéraux rabattables qui laisse voir autour l'appareil en pierre de taille. Les fenêtres du premier étage reposent sur un bandeau d'appui filant (ou cordon) mouluré à tore et cavet. La première à gauche est chanfreinée, les suivantes ont des croisées et demi-croisées de pierre moulurées dont les traverses ont été supprimées. Elles sont réunies par un larmier dont les retombées sont ornées de culots. Le premier de ces culots a disparu mais on observe sur les autres des blasons, des animaux (parfois fantastiques comme le dragon) et des motifs végétaux. L'encadrement des fenêtres est composé de baguettes et de tores se croisant. On observe une modification des croisées en pierre sur les deux dernières baies, les traverses ont été supprimées. Au deuxième étage on remarque quatre fenêtres chanfreinées de petites dimensions avec linteaux taillés en anse de panier et appuis moulurés. L'immeuble possède un avant-toit à chevrons débordants.

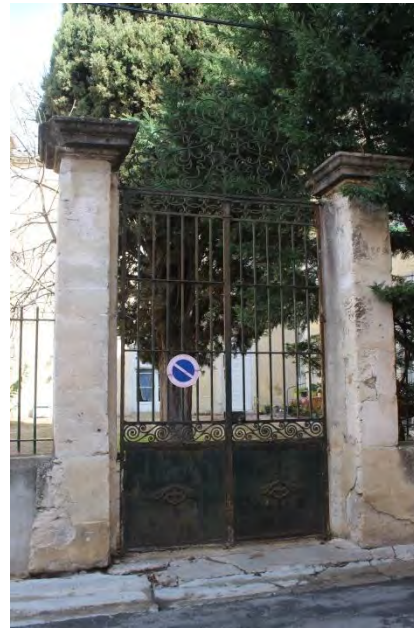
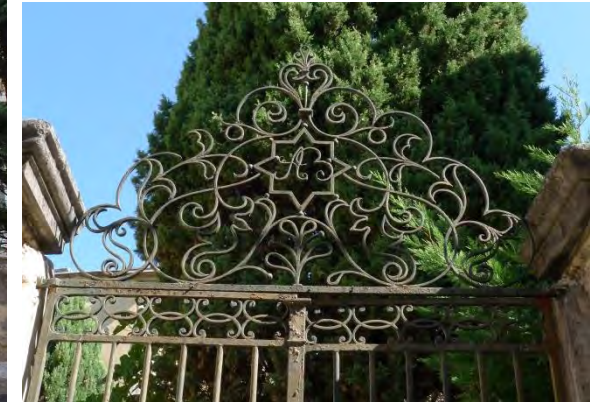
- La cour sur rue est fermée par une clôture avec portail et porte piétonne. Le portail se compose de deux vantaux en ferronnerie surmontés d'une imposte au décor ouvragé au centre duquel on peut voir les initiales AB comprises dans une étoile à huit branches. Il est entouré de deux piliers en pierre de taille de section carrée et d'une clôture composée d'un mur bahut en pierre surmonté d'une grille. La porte piétonne, à l'extrémité gauche de la clôture, est comprise dans un encadrement en pierre de taille avec linteau droit, surmonté d'une corniche moulurée.

- La façade sur rue est ordonnancée, sur trois niveaux et sept travées. Elle est rythmée par deux bandeaux de séparation en méplats, au premier étage les appuis moulurés des fenêtres s'insèrent dans le bandeau d'appui. Les encadrements des fenêtres sont en méplats de pierre. Les fenêtres du rez-de-chaussée sont en arcs surbaissés tandis que celles du premier sont à linteau droit (certains méplats sont réalisés au plâtre) et qu'au dernier étage on trouve des oculi ovales soulignés d'un méplat au mortier. Au rez-de-chaussée les appuis de fenêtres sont également moulurés mais présentent un profil différent de ceux du premier étage. L'ensemble des fenêtres ont fait l'objet d'une rénovation banalisante avec volets roulants. Au centre de la façade on peut voir un portail avec un large emmarchement à deux marches. L'encadrement mouluré est en pierre de taille, surmonté d'une corniche sur laquelle se trouve une croix latine en pierre. On peut y voir un décor en corbeau avec triglyphes et motif de gouttes. La porte en bois n'est pas d'origine.

- Chaîne d'angle à bossage avec profil arrondi de l'angle du bâtiment.

- Dans la cour la façade sud est ordonnancée à trois niveaux et trois travées. On retrouve une disposition similaire à celle de la façade sur rue, au rez-de-chaussée les fenêtres sont remplacées par des portes et des oculi encadrent le premier étage. La travée centrale est composée d'une porte plus large au rez-de-chaussée avec clef saillante en pointe de diamant. Elle est surmontée d'une baie plus grande que les autres dont l'appui arrive sous le bandeau de séparation.

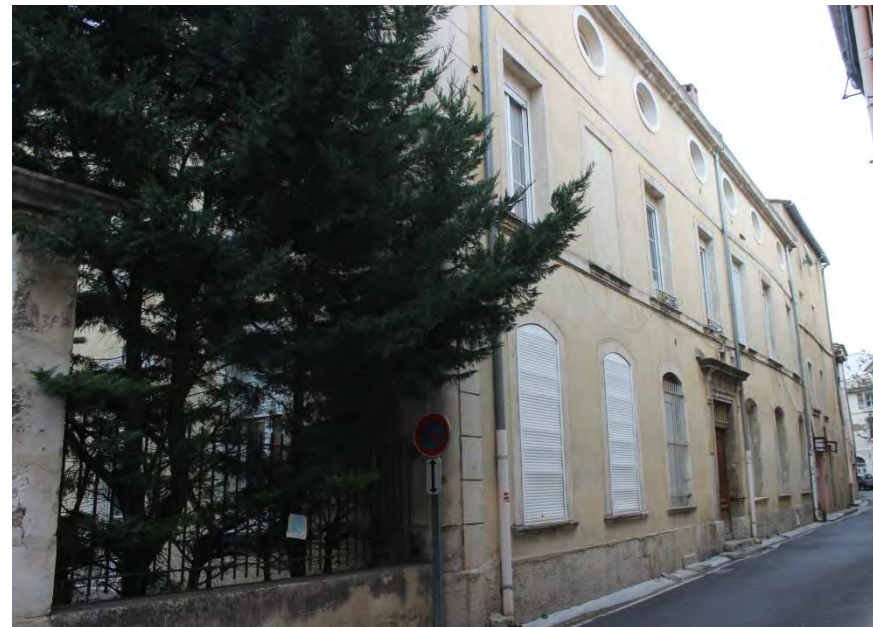
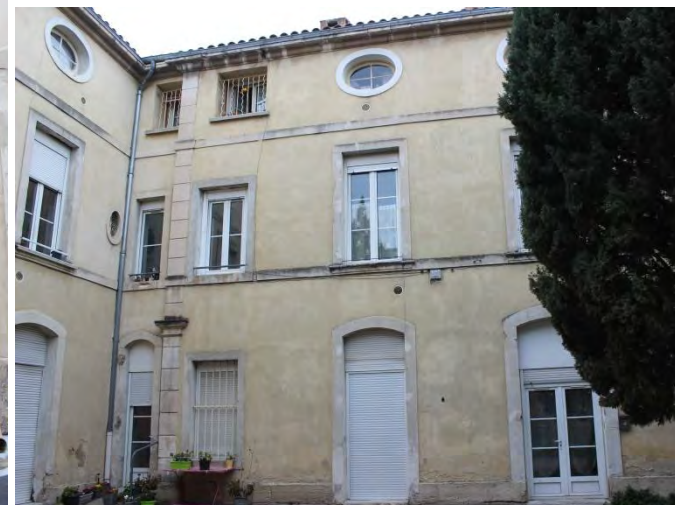
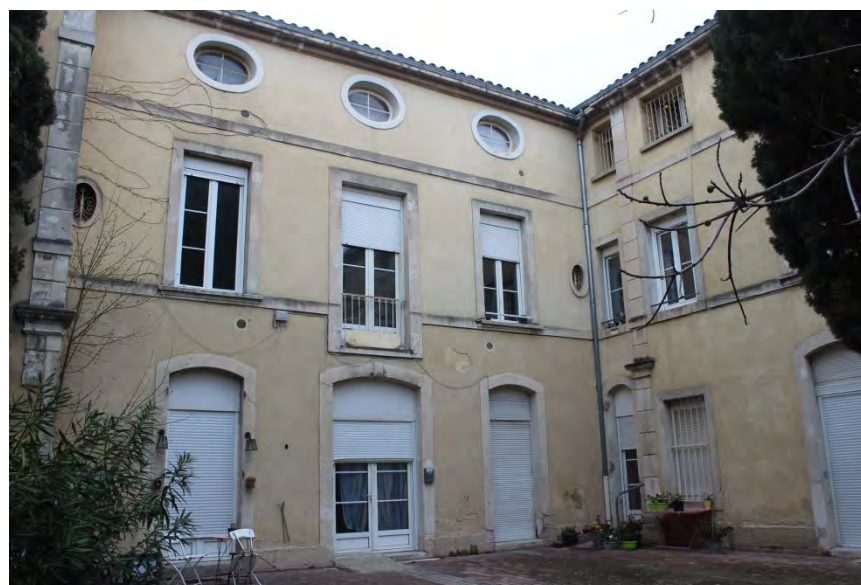
- Sur toutes les façades on retrouve un soubassement en pierre et une corniche sommitale en pierre de taille et à profil arrondi. La corniche tourne au niveau de l'angle entre façade sur rue et façade ouest.

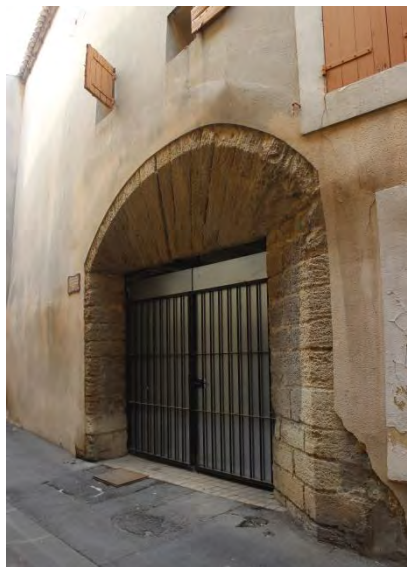
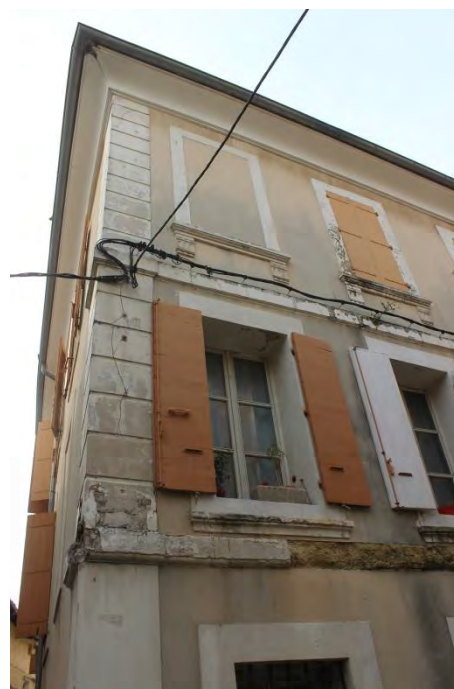
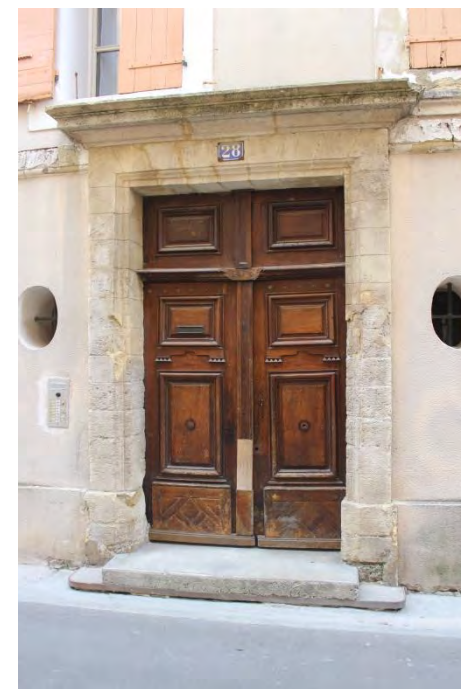
- Les chaînes d'angles sont à bossage en plâtre. Le toit est souligné par une corniche de plâtre en cavet et autrefois l'enduit était également en plâtre. La couverture du bâtiment est en tuiles.

- La porte sur la façade principale
