LES IMMEUBLES REMARQUABLES

FICHE N° 377 Mont de Piété

ANCIEN HÔTEL PARTICULIER (TOUR D'ESCALIER)

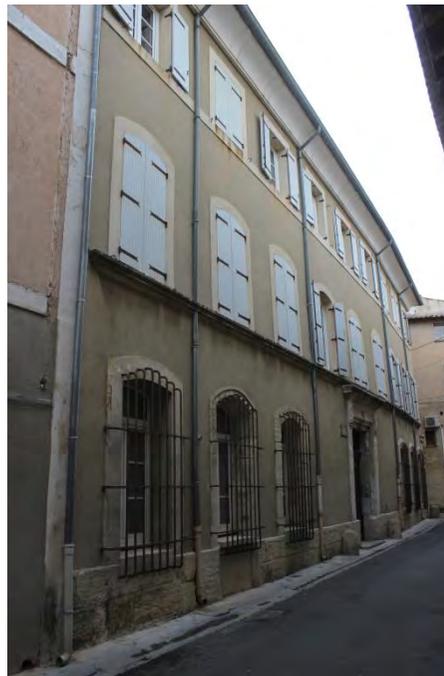
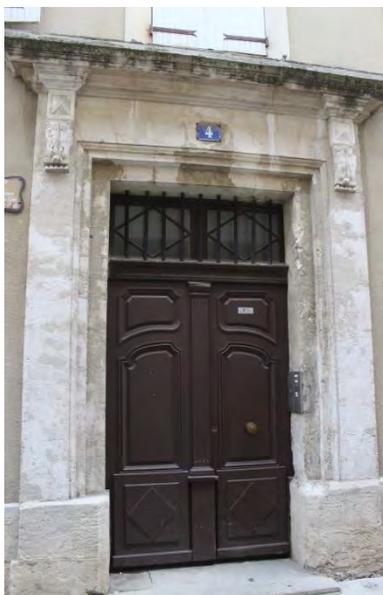
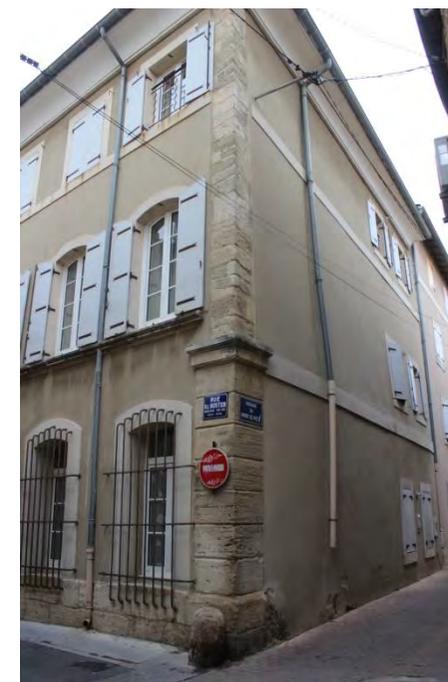
- La façade principale, rue Paul Monition, est ordonnancée, elle comporte neuf travées et trois niveaux, ainsi qu'un soubassement en pierre de taille. Les fenêtres sont en arcs surbaissés pour les premiers niveaux et droites pour le dernier étage. Les encadrements sont en méplats, certains en pierre de taille au rez-de-chaussée. On peut voir un bandeau d'appui mouluré au premier étage, dans lequel sont intégrées les descentes d'eau pluviale, et en méplat au dernier étage. Au rez-de-chaussée un portail en pierre de taille occupe les trois travées centrales, l'encadrement mouluré est surmonté par une corniche qui arrive sous le bandeau d'appui. Sous la corniche un décor composé d'un médaillon en pointe de diamant, d'une feuille d'acanthe et de gouttes retombe de chaque côté de l'encadrement. La porte à deux battants possède une imposte vitrée et son montant central est un pilastre.

- La façade en retour, passage du Mont de Piété, possède deux bandeaux de séparation en méplats. On trouve seulement deux travées avec des fenêtres rectangles à encadrements en méplats.

- Au sommet on peut voir une corniche en plâtre en cavet. La chaîne d'angle est en pierre de taille, elle comporte un tailloir saillant qui n'est pas relié au bandeau d'appui sur la façade principale (il est en-dessous) mais qui est relié au bandeau de séparation sur la façade en retour. On peut penser qu'il existait également un bandeau de séparation des niveaux en façade principale.

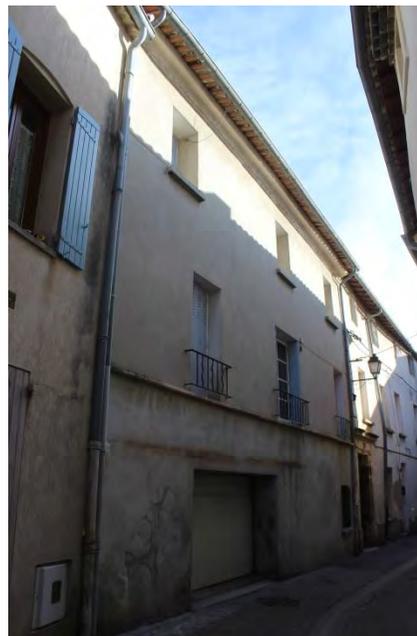
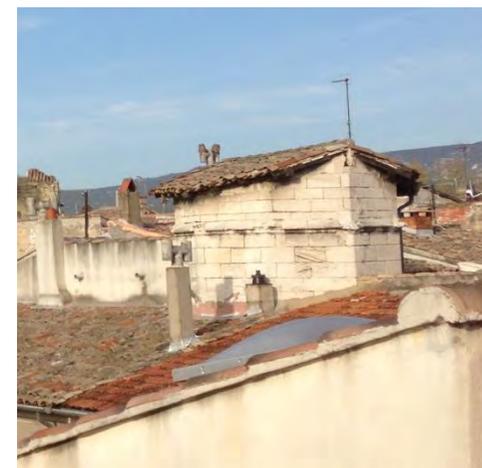
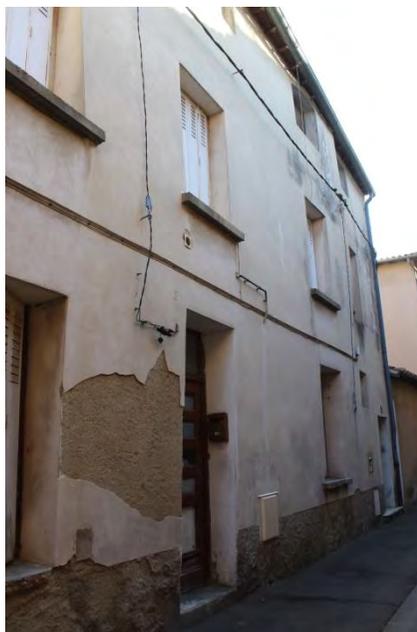
- Sur la parcelle 620 se trouve une tour d'escalier en vis octogonale coiffée d'un toit en bâtière avec couverture en tuiles, on y accède depuis la cour intérieure commune à plusieurs parcelles. La façade sur rue est simple, elle a été remaniée mais comportait une probable ordonnance gothique, les fenêtres modernes ont des appuis en béton saillants au deuxième étage et des garde-corps en ferronnerie (XX^e siècle) au premier étage. Un bandeau en pierre à profil arrondi, probablement gothique, sépare le rez-de-chaussée des étages. Le rez-de-chaussée a été remanié, on y trouve une porte de garage et une fenêtre. Au sommet on observe une corniche en léger cavet soulignée de moulures qui ne couvre pas totalement l'avancée du toit.

- L'accès à la cour intérieure commune se fait par un soustet sur la parcelle 619. On y accède par un portail en pierre de taille avec encadrement et corniche moulurés. L'un des piédroits a été partiellement repris dans un autre matériau. La clef saillante se prolonge de l'embrasure à la corniche. La porte en bois est à trois panneaux séparés par deux pilastres avec traverse d'imposte moulurée (XIX^e siècle).

- La parcelle 617 se trouve dans la continuité, la façade est courbe et présente un ventre. On remarque un avant-toit de bois à chevrons débordants. Le premier étage présente un très léger encorbellement au niveau du passage des réseaux électrique. Les appuis de fenêtres en béton sont saillants, deux portes ont été percées au rez-de-chaussée. Le soubassement n'est pas traité comme le reste de la façade, son enduit est différent, mais ne forme pas de saillie.

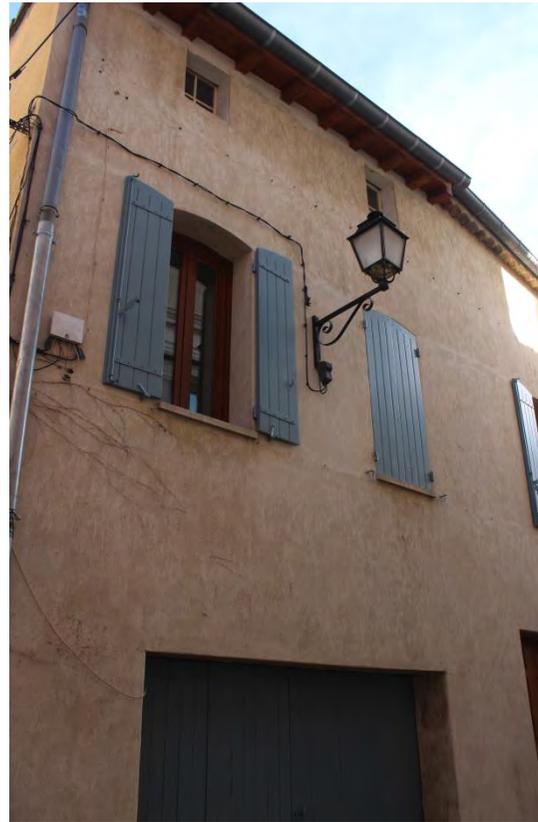
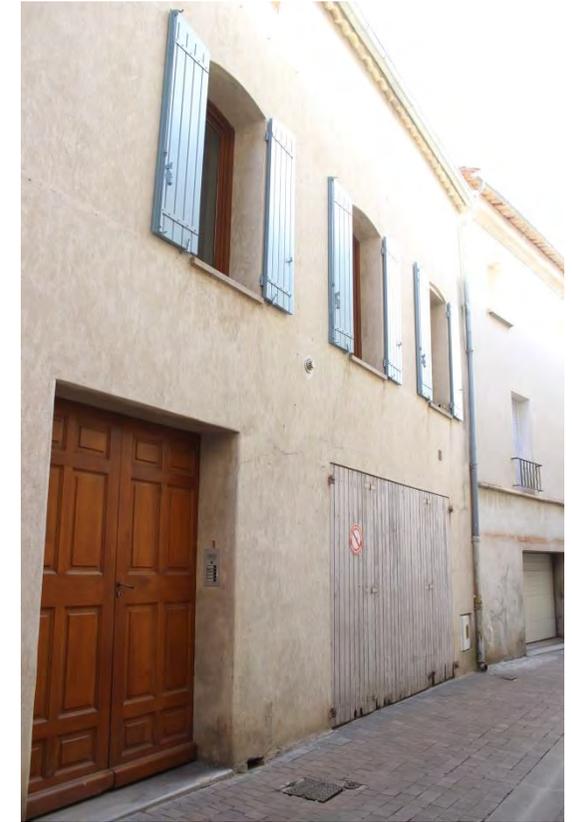
- La façade sur rue présente sur une première partie un avant-toit de bois à chevrons débordants et sur une seconde partie, légèrement oblique, une génoise à un rang. Elle compte sur son ensemble trois niveaux. Au rez-de-chaussée se succèdent un garage, une large porte d'entrée en bois, récente et qui ouvre sur un passage, puis une autre porte de garage. Au premier étage les fenêtres sont cintrées, tandis qu'au dernier étage seules trois petites fenêtres sont ouvertes sous le toit.

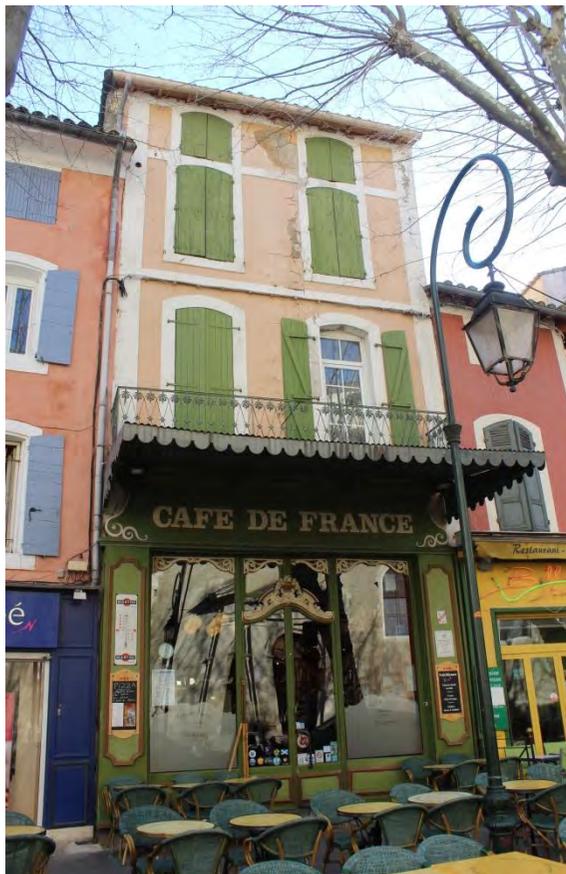
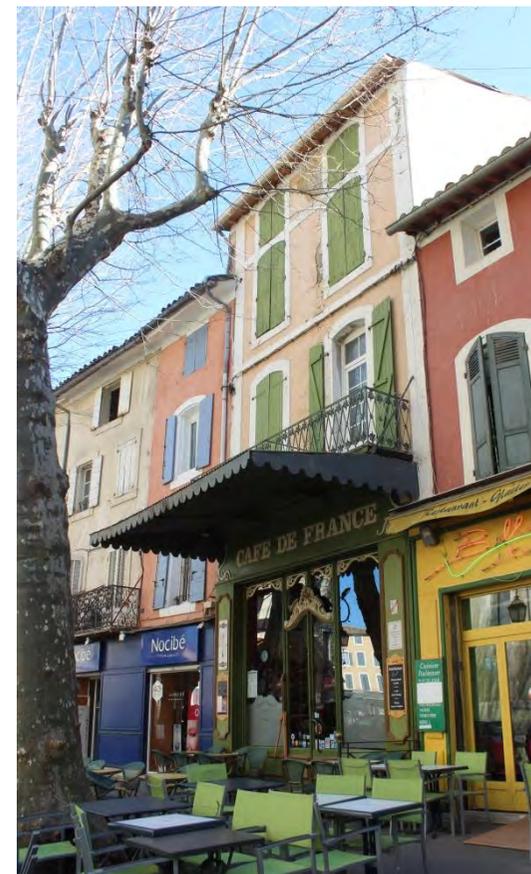
- Le bâtiment possède au rez-de-chaussée une devanture en bois en applique sur la façade. L'enseigne « Café de France » est peinte sur le tableau. La traverse d'imposte est soulignée par un décor ouvragé en bois. Ces ornements de bois ainsi que la composition de la devanture sont de style 1900.

- La devanture en applique est surmontée d'une grande marquise métallique à lambrequin festonné. L'immeuble est de typologie XVIII^e siècle. Sur le reste de la façade les bandeaux et encadrements de fenêtres (en arcs surbaissés) sont en méplats de plâtre. Les encadrements de fenêtres du deuxième et troisième étage rejoignent le second bandeau de séparation. Au-dessus de la marquise on retrouve au premier étage un balcon avec un garde-corps en ferronnerie. On remarque un avant-toit de bois à chevrons débordants, il était probablement recouvert d'une corniche en plâtre aujourd'hui disparue.

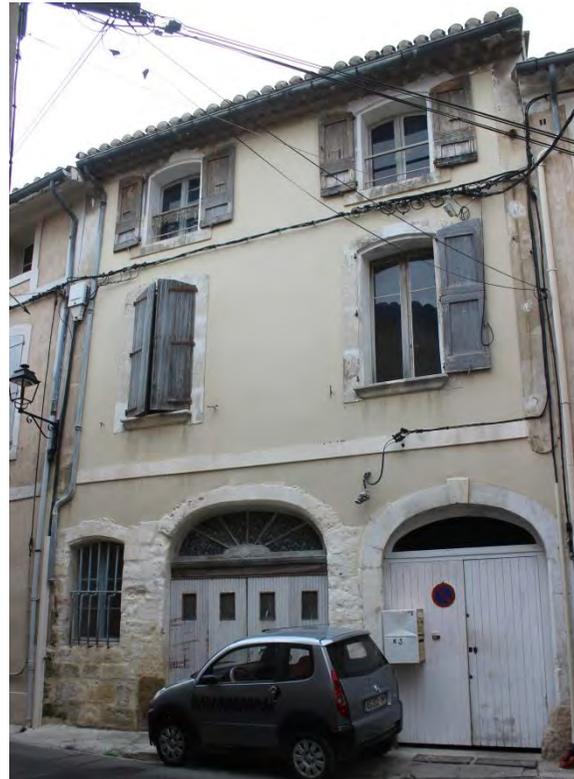
- La façade principale donne à l'Ouest, sur la rue Paul Monition. L'élévation est à trois niveaux. Au rez-de-chaussée on peut voir deux portes cochères avec arc en anse de panier en pierre de taille, et une fenêtre avec grille dite « à tombeau ». La pierre de maçonnerie est visible jusqu'au sommet des encadrements des ouvertures. La porte située au centre est aujourd'hui une porte de garage moderne, mais elle a conservé une imposte vitré à petits bois rayonnants avec au centre un décor de feuillage. La seconde porte, en bois, récente, ouvre sur un passage et sert d'entrée aux habitants. Le bandeau de séparation avec les étages est en méplat en pierre. Au premier étage les fenêtres en arcs surbaissés ont des encadrements en méplat et des appuis en pierre de taille moulurés. Au dernier étage elles sont équipées de garde-corps en fonte (le décor est manquant sur l'un). Les encadrements en méplat des fenêtres du dernier étage rejoignent un bandeau qui se poursuit sur les côtés de la façade à la façon de chaînes d'angles qui se terminent légèrement sous le bandeau de séparation du rez-de-chaussée et du premier étage. L'avant-toit est constitué d'une génoise à deux rangs.

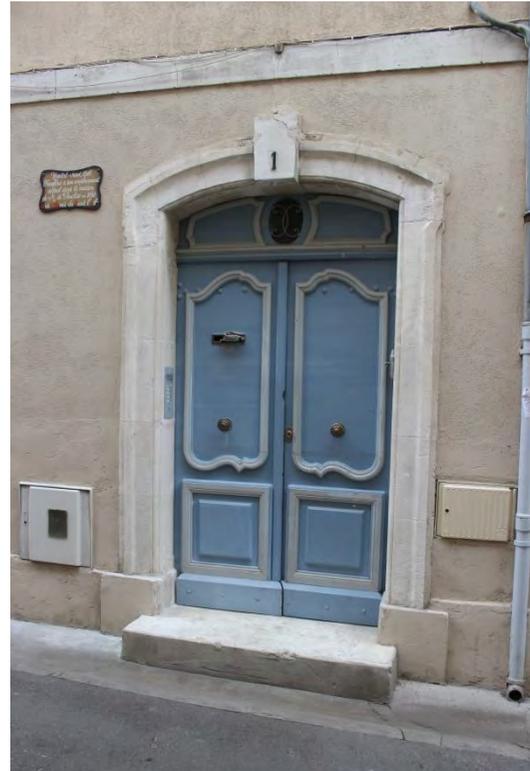
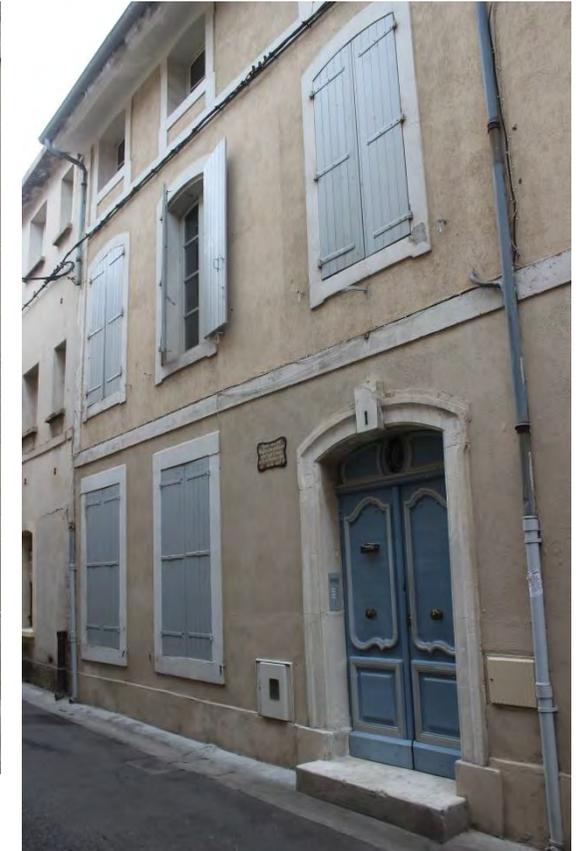
- La façade principale rue Paul Monition est ordonnancée, à cinq travées, avec un soubassement légèrement saillant. Les encadrements des fenêtres sont des méplats, tout comme les deux bandeaux de séparation des niveaux. Les fenêtres du rez-de-chaussée sont droites tandis que celles des niveaux supérieurs sont en arcs surbaissés. Au dernier niveau l'encadrement vertical des baies se poursuit dans l'allège jusqu'au bandeau de niveau. Une marche permet d'accéder au portail en arc surbaissé, son encadrement est en pierre de taille mouluré avec clef rectangulaire saillante. La porte à deux battants est en bois peint en bleu et blanc, l'imposte comprend un oculus au motif de C adossés (ou X) compris entre deux panneaux de menuiseries. On remarque un petit heurtoir en métal dans l'embrasure et en partie haute rejoint l'avant-toit est constitué d'une corniche en plâtre à profil en léger cavet.

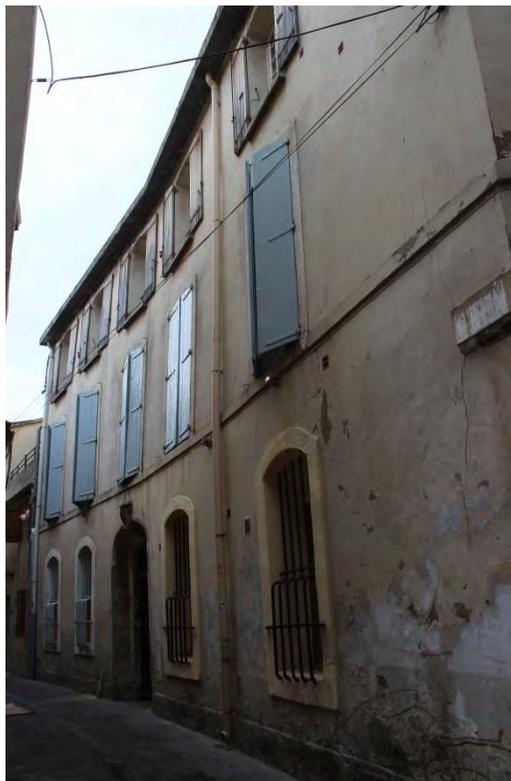
- La façade principale donne au nord rue du Crédit, elle est ordonnancée et comporte cinq travées. Un bandeau d'appui sépare le rez-de-chaussée du premier étage. Les fenêtres sont en arcs surbaissés avec encadrements en méplats. Au rez-de-chaussée elles sont équipées de grilles dites « à tombeau », et les deux fenêtres de droite possèdent un encadrement rapporté, plus saillant. Au dernier étage on peut voir les appuis en béton saillants des fenêtres. Le portail en pierre de taille, situé dans la travée centrale est en anse de panier. Le bossage de l'embrasure est comme creusé en courbe dans le mur et l'on peut y voir une agrafe dissymétrique très travaillée de style Louis XV. La porte en bois est à deux battants, en arc surbaissé, avec une imposte. Cette dernière comporte un oculus compris entre deux panneaux de bois, il est cerné de moulures et enroulements de feuillages qui se poursuivent dans le décor de ferronnerie dont le centre est une fleur.

- Le retour de façade rue Paul Monition est percé de fenêtres modernes aux appuis de béton saillants dans les étages. Le bandeau de séparation de niveau se poursuit ici. La fenêtre du rez-de-chaussée est en arc surbaissé et son encadrement en méplat est figuré par une peinture jaune. Un bras de lumière est adossé au premier étage.

- On remarque à l'angle des façades la présence sous le bandeau d'un tailloir qui pourrait suggérer l'existence d'une chaîne d'angle à linteau différente du bandeau d'appui.

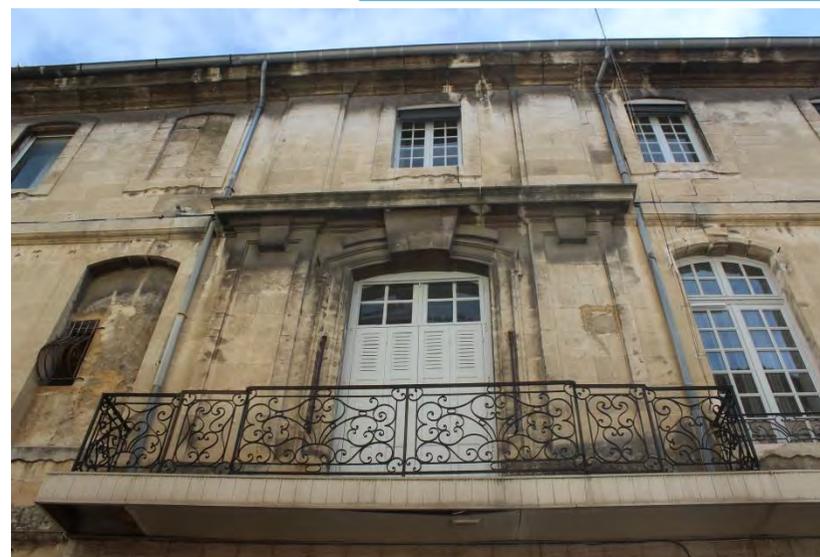
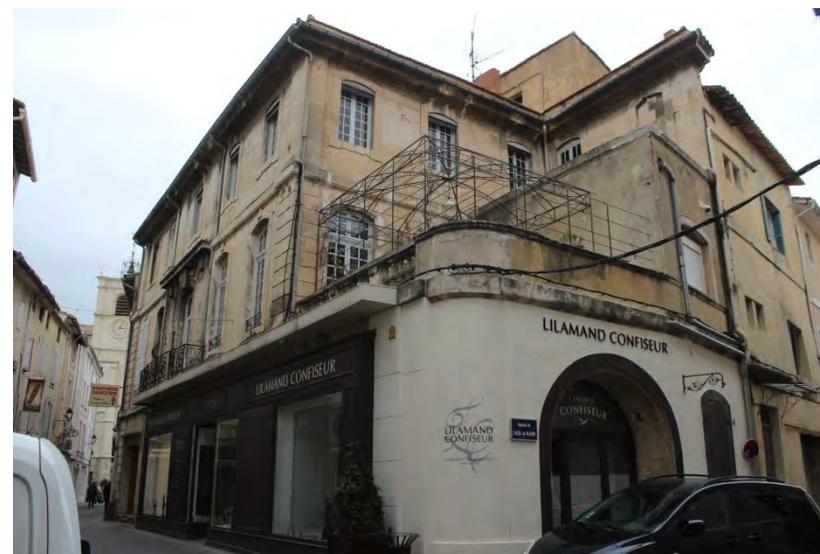
- Ancien hôtel particulier avec façades entièrement en pierre de taille.
- La façade principale, rue de la République, est ordonnancée, à trois niveaux et cinq travées, mais a subi de nombreuses modifications. Au rez-de-chaussée une porte de garage surmontée d'une casquette en béton a été percée à la place des deux premières travées. Le reste de la façade est occupé par une devanture en bois plaquée sur un parement de pierre de style années 1960 que l'on aperçoit autour. Cette devanture commerciale englobe l'emplacement du portail monumental détruit. Des bandeaux de séparation moulurés (méplat, quart de rond et filet) se poursuivent dans les chaînes d'angle à bossage pour les premiers étages et à panneaux nus pour le dernier. Les fenêtres sont en arcs surbaissés, avec clefs saillantes au premier étage. Les encadrements sont en méplats de pierre avec appuis chantournés. Les deux fenêtres de la deuxième travée sont obturées, celle du premier étage a été re percée d'une petite ouverture à grille dite à tombeau de style années 1960. L'avant-corps central est formé de larges pilastres, à panneaux en renfoncement et large clef saillante au premier étage. Une porte fenêtrée à encadrement mouluré avec clef large et saillante qui rejoint la corniche, ouvre sur un balcon au garde-corps ouvragé en ferronnerie, datant du XVIII^e siècle. La base du balcon est dissimulée par un coffrage qui se prolonge en casquette aluminium. L'avant-toit, une corniche moulurée, comme le reste de la façade est en pierre de taille.

- À l'angle des rues de la République et de l'Impasse de l'Hôtel de Palerme une terrasse est ouverte au premier étage. Sur rue elle est cernée par une balustrade à balustres en poire tandis que sur le retour c'est un muret avec corniche moulurée. Un appentis a été ajouté sur cette terrasse ainsi qu'une treille en métal.

- Pour les façades en retour au rez-de-chaussée l'angle est arrondi et l'on peut voir une porte cochère en plein cintre qui sert désormais de vitrine. Un ancien bras de lumière en ferronnerie est disposé entre cette porte et la fenêtre. À l'étage on retrouve les mêmes principes qu'en façade principale (fenêtres à appuis chantournés, bandeaux de séparation..). Un cadran solaire est visible au dernier étage de la façade donnant au sud. La façade tournée vers le nord, plaquée, est obstruée sur un étage par l'appentis et l'une de ses fenêtres du dernier étage a été obturée et percée d'une bouche d'aération.

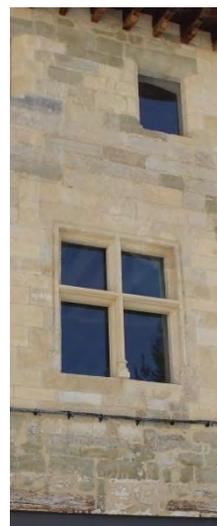
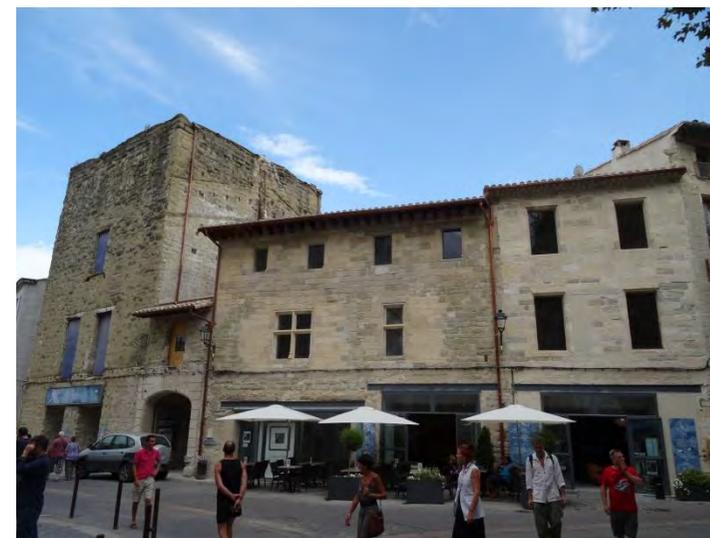
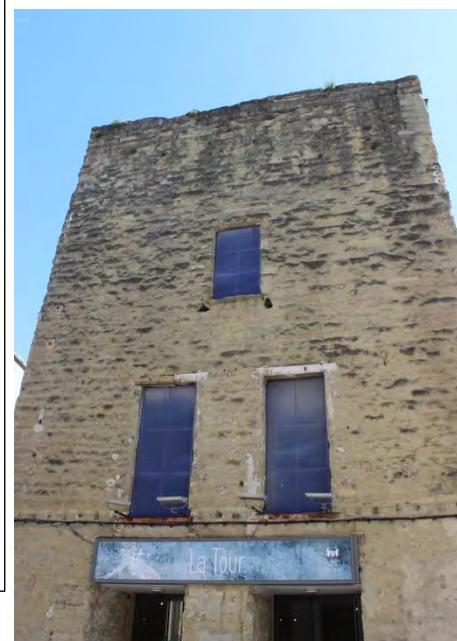
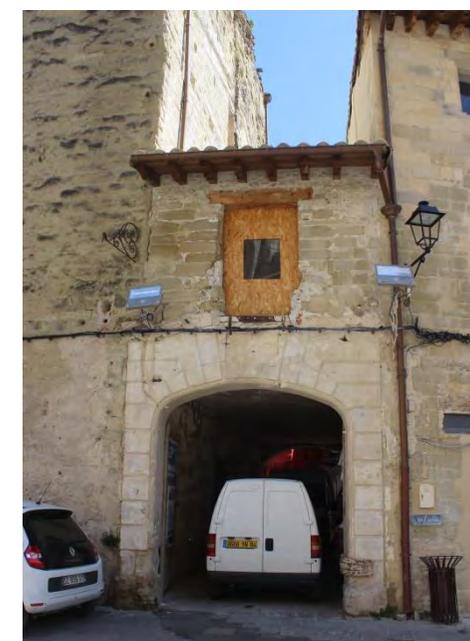
- La tour de plan carré mesure près de 12 mètres de côté pour une hauteur proche de 20 mètres, avec des murs d'une épaisseur de 2,50 mètres. Elle a été réalisée en moyen appareil de pierre de taille d'un calcaire gréseux de couleur verdâtre. Le parement est taillé en bossage semi-rustique. La façade nord donne sur la place de la Liberté, au rez-de-chaussée le bossage a disparu suite à la mise en œuvre (ou pour être recouvert d'un enduit) et deux larges baies ont été ouvertes fin XIX^e siècle pour un usage commercial. Au premier étage on remarque deux portes-fenêtres XIX^e siècle qui donnaient sur un balcon filant aujourd'hui déposé, ces ouvertures ont été réaménagées à partir de fenêtres percées avant le milieu du XVII^e siècle. Une autre fenêtre XIX^e est présente au deuxième étage. Sur la façade est donnant sur l'Arquet on observe les vestiges de maisons adossées autrefois à la façade.

- Le bâtiment de passage accolé au mur ouest de la tour est occupé au rez-de-chaussée par un arc en anse de panier à bossages continus du XVIII^e siècle. Il ouvre sur un passage permettant l'accès à une cour intérieure. À l'étage on retrouve un appareil en pierre de taille en pierre verte similaire à celle utilisée pour la tour, ainsi qu'une ouverture avec linteau de bois actuellement fermée par un panneau d'OSB. L'avant-toit à chevrons débordants chantournés et gouttière pendante en cuivre a été installé en 2017. En effet une restauration a été effectuée afin de supprimer les rehaussements XIX^e siècle du bâtiment.

- Le bâtiment résidentiel qui se trouve dans le prolongement a également fait l'objet d'une restauration qui a permis de conserver la partie XIV^e-XV^e siècles et de supprimer les rehaussements XIX^e. La façade sur rue est en pierre de taille. Au rez-de-chaussée on retrouve de grandes ouvertures qui résultent de l'installation de commerces, ainsi que deux linteaux en bois. Il y a deux fenêtres au premier étage, une à croisée et une demi-croisée. La croisée a été reconstituée à partir des vestiges. Au deuxième étage on observe quatre petites fenêtres chanfreinées. On retrouve ici un avant-toit à chevrons débordants chantournés et gouttière pendante en cuivre (restauration 2017). La suite du bâtiment résidentiel est légèrement plus haute (même si des rehaussements ont également été supprimés en 2017 sur cette partie). La façade est également en pierre de taille avec quatre fenêtres rectangulaires. Elle est couronnée par une génoise à deux rangs.

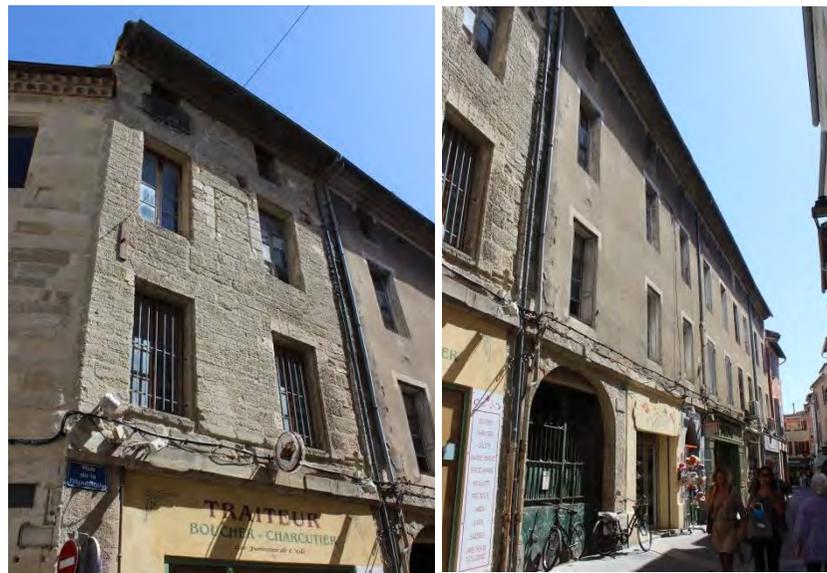
- L'îlot se termine au sud-ouest par l'hôtel de Brancas-Villars (probablement construit par la famille d'Ancézune au tournant des XV^e et XVI^e siècles et récupéré par les Brancas-Villars en 1585). La première partie est occupée au rez-de-chaussée par un commerce (boucherie), la devanture est surmontée d'un bandeau en pierre à profil en méplat, quart-de-rond et filet. Le reste de la façade est en pierre de taille, elle compte trois étages, avec un appareil différent au dernier. Les fenêtres sont rectangulaires, de plus petites dimensions au dernier étage. Au deuxième étage on remarque des marques qui peuvent laisser penser qu'une fenêtre se trouvait autrefois entre les deux fenêtres existantes. L'ensemble est surmonté d'une génoise à trois rangs. Le reste de la façade adopte les mêmes dispositions, le bandeau se poursuit (il est en partie peint), les fenêtres sont similaires. Au rez-de-chaussée entre les façades de commerces s'ouvre un arc plein cintre avec clef saillante qui se prolonge sur le bandeau, il ouvre le passage qui permet d'accéder à la cour intérieure de l'hôtel.

- Depuis l'Arquet on peut observer les façades endommagées du bâtiment se trouvant au sud-est de l'îlot (ancien cinéma), avec appareil de moellons apparents, enduit, linteaux bois, appuis en pierre... Entre ce bâtiment et la tour on observe le mur est du rez-de-chaussée de l'immeuble Bon-Juge qui comprend des élévations médiévales. Le reste de cet ancien hôtel particulier entièrement réagencé au XVIII^e siècle, construit au sud de la tour, a été démoli.

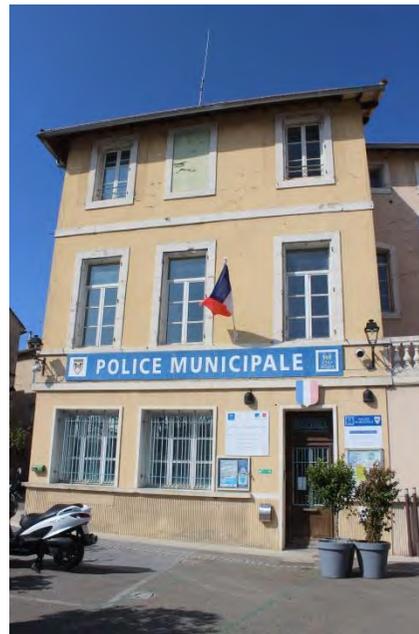
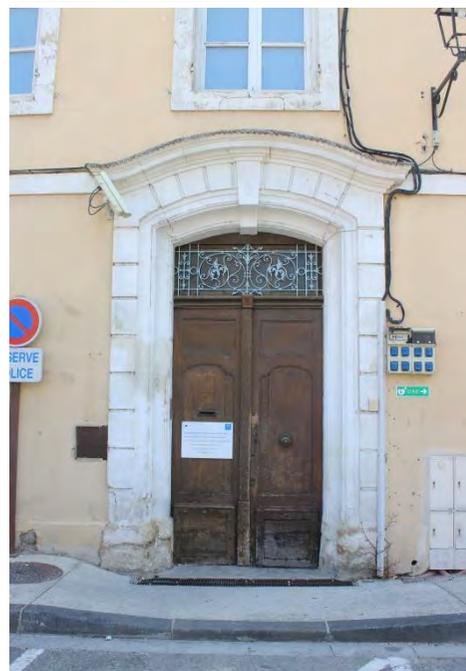
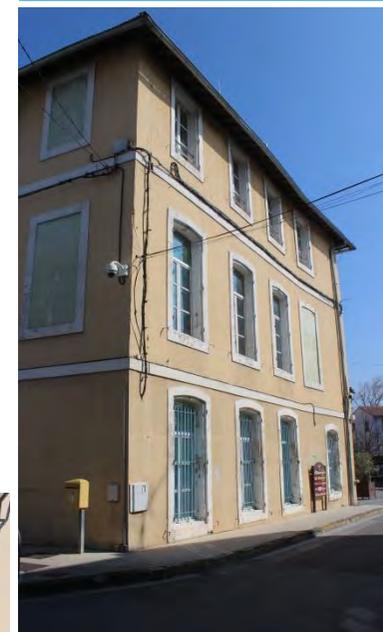
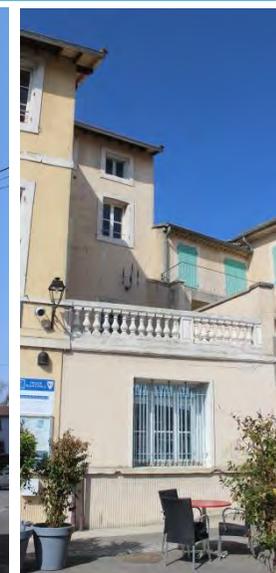
- La façade est, actuellement utilisée comme façade d'entrée, ouvre sur un espace dégagé accueillant des terrasses de bar. Les fenêtres rectangulaires et le bandeau de séparation entre le premier et le deuxième étage sont similaires à ceux des autres façades. Entre le rez-de-chaussée et le premier étage deux bandeaux saillants encadrent l'écriteau « police municipale ». Le rez-de-chaussée a été remanié. Une porte (XX^e s.) comporte une grille d'imposte en ferronnerie avec l'inscription « ISLE SUR LA SORGUE ».

- Le rez-de-chaussée se poursuit sur deux travées, il est surmonté d'une terrasse dans l'angle nord-est du bâtiment avec balustrade à balustres en poire. On peut voir sur le cadastre napoléonien qu'une cour se trouvait à l'emplacement de la terrasse actuelle.

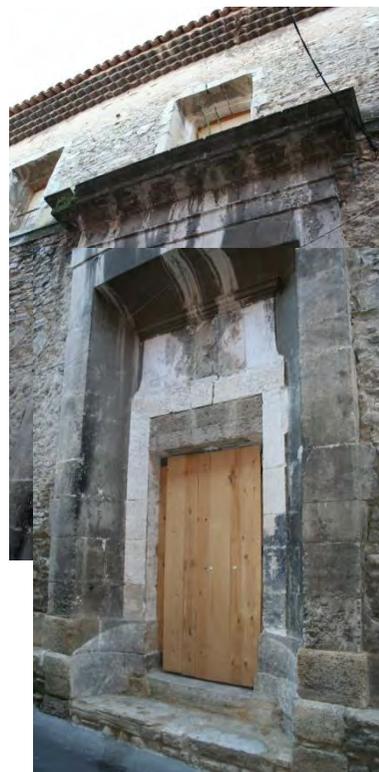
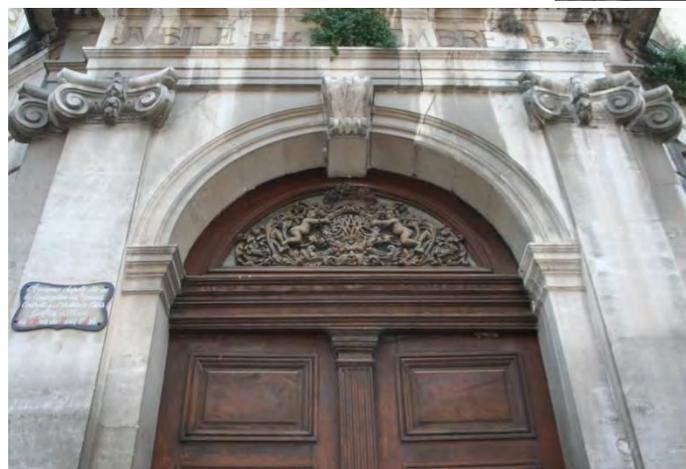
- La façade principale, à pans coupés, donne à l'ouest sur la rue Rose Goudard. Elle est de style classique, à deux niveaux séparés par un bandeau. On remarque l'utilisation de plusieurs variétés de pierre de parement (des Taillades, d'Oppède et du Mas de Carles). Devant la travée centrale, légèrement en avant-corps, cinq marches conduisent à la porte, XIX^e-XX^e siècle, dont le tympan de menuiserie, plus ancien, est finement ouvragé. Cette ouverture est encadrée de pilastres ioniques, supportant un entablement à corniche se raccordant au bandeau. Au deuxième niveau la baie centrale est traitée en niche voûtée en coquille et accueille une statue de l'Immaculée Conception qui date du XIX^e siècle. Un fronton triangulaire couronne la travée centrale.

- La façade latérale donne au nord sur la rue Voltaire. Elle est divisée en deux niveaux séparés par un bandeau. L'intégralité des enduits ayant disparue, la maçonnerie de moellons est aujourd'hui directement visible. Les encadrements de baies et le bandeau sont en pierre de taille. Le premier niveau est percé d'une grande porte, à ébrasement et voussures concaves, surmontée d'un entablement se raccordant au bandeau. Trois fenêtres d'origine sont visibles au second niveau, la quatrième a probablement été percée au XIX^e siècle. Plusieurs fenêtres sur cette façade datent des années 80.

- Dans le prolongement de la façade latérale une courte façade présente une porte obturée qui pourrait être l'accès d'origine à une sacristie.

- La chapelle est couverte d'un toit en bâtière doté d'une génoise à quatre rangs.

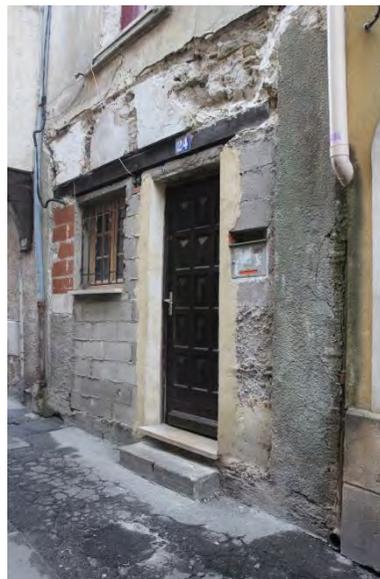
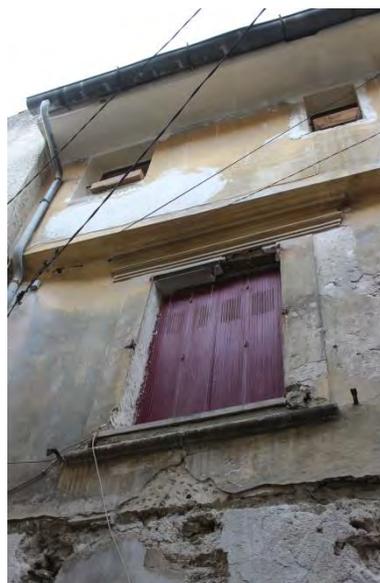
Photos Direction du Patrimoine, 2018

- La façade sur rue, étroite, présente un dernier étage de faible hauteur, en encorbellement. L'encorbellement est ici plus léger que sur la maison voisine. L'avant-toit est en plâtre, droit, il est possible qu'il cache des chevrons. Le rez-de-chaussée a été entièrement remanié, il ne présente plus d'éléments d'origine ni d'unité. Au-dessus de la porte, moderne, on trouve une traverse en bois surmontée par un bandeau de façade bûché. Au premier étage se trouve une fenêtre rectangulaire, à encadrement en méplat et surmontée d'une corniche moulurée en plâtre qui touche l'encorbellement du niveau supérieur. Sous l'encadrement on peut voir un appui mouluré. Il s'agit des vestiges d'une fenêtre à croisée Renaissance. L'ensemble est abîmé, il laisse voir la traverse en bois de la fenêtre, et très remanié, on peut notamment voir un appui en béton saillant surmontant l'appui d'origine.

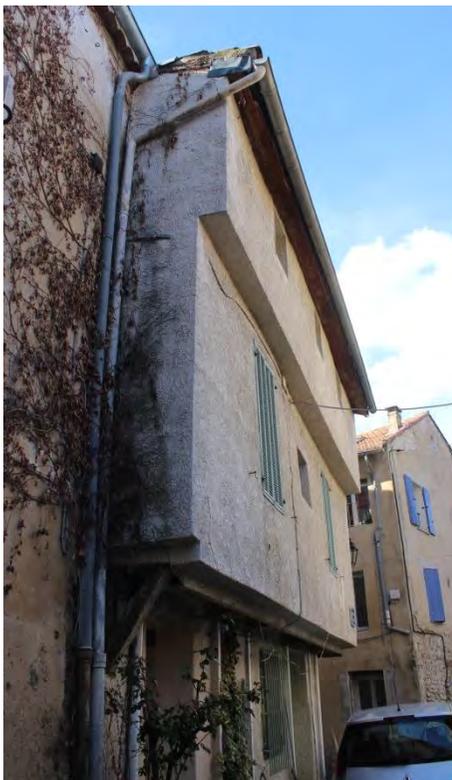
- Rue Raspail la façade pignon compte deux petites fenêtres rectangulaires. On peut y voir trois corbeaux en bois sculptés, dont deux renforcés par des jambes de force qui supportent. Un bras de lumière est posé sur la façade au premier étage.

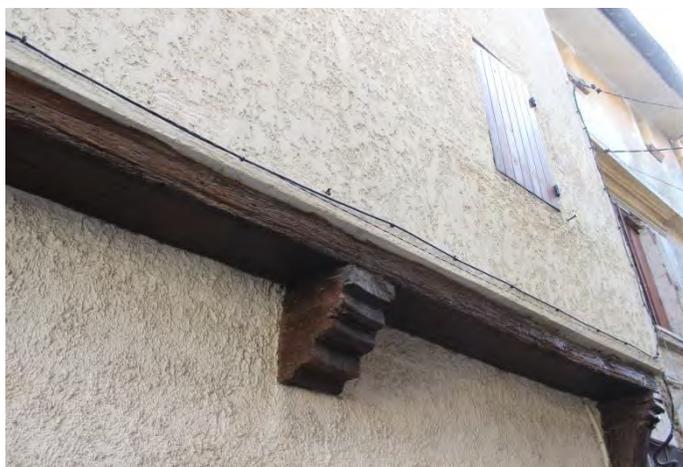
- Toiture en tuiles avec avant-toit en planches de bois qui recouvre probablement des chevrons.
- La façade principale présente un encorbellement prononcé. On trouve au rez-de-chaussée une porte dans un renforcement avec arc surbaissé en pierre pour l'ouverture, une large fenêtre à grille droite et une porte de garage. Au premier étage s'ouvrent deux fenêtres rectangulaires et une carrée, format repris pour les trois fenêtres du dernier étage. La façade a été très remaniée. Les abouts de solive sont cachés mais on peut apercevoir les solives sous l'encorbellement du premier étage. À l'extrémité de la façade côté impasse une jambe de force a été installée sous l'encorbellement.

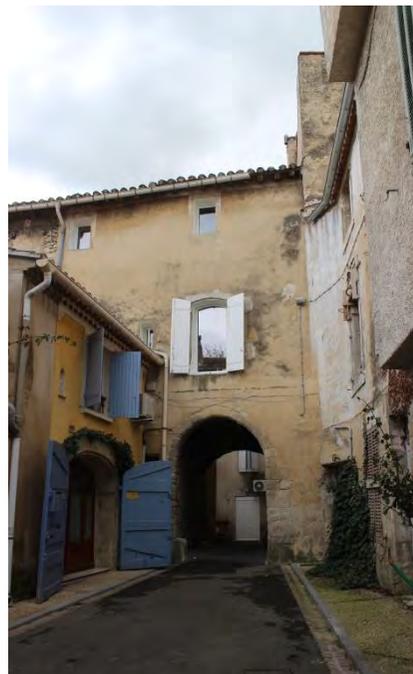
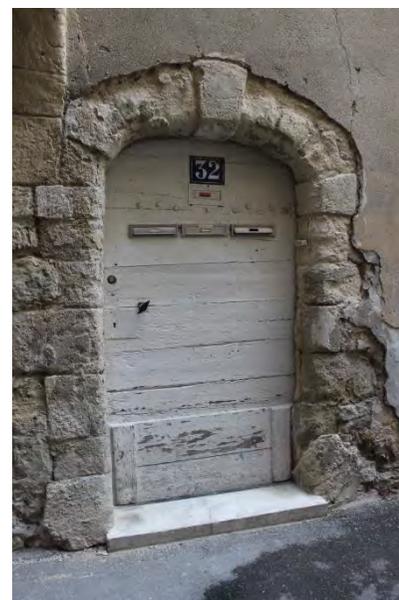
Photos Direction du Patrimoine, 2018

- La façade nord, tournée vers la rue Raspail comprend la partie sur soustet et une partie partiellement bouchée par les maisons mitoyennes. Au rez-de-chaussée le passage s'ouvre par un arc en plein cintre en pierre de taille. Sur la gauche se trouve une petite fenêtre chanfreinée à linteau droit, du XV^e-XVI^e siècle, il s'agit d'une fenêtre dite bâtarde qui servait principalement à l'éclairage du rez-de-chaussée et non à la vision. Le reste de la façade présente peu d'ouvertures, une fenêtre cintrée au-dessus du soustet, une petite ouverture, et deux fenêtres rectangles sous le toit. L'avant-toit est à chevrons débordants, banalisé par une gouttière pendante en PVC, la toiture est en tuiles. On peut voir qu'une partie de la façade, au-dessus des bâtiments adossés dans le coin nord-est de la parcelle, est dénuée d'enduit et laisse apparaître les moellons de maçonnerie d'époque médiévale.

- Sous le soustet on peut voir les solives du plancher en bois supportées par des poutres disposées en diagonales et équipées de renforts métalliques. La présence d'un massif maçonné en bois et plâtre avec profil en cavet nous indique qu'une cheminée se trouvait à l'étage. La façade sud au-dessus du soustet comporte une fenêtre rectangle et une petite fenêtre sous toit non centrées. Une génoise à trois rangs souligne le toit. L'arc qui ouvre le passage de ce côté est plus large, on remarque l'utilisation de la pierre verte locale pour sa construction.

- La façade ouest est un mur pignon presque aveugle, elle ne compte que trois petites fenêtres. Au rez-de-chaussée, adossée à l'arc du soustet, se trouve la porte d'entrée qui dessert l'escalier en vis. Elle s'inscrit dans un arc en anse de panier en pierre de taille, chanfreiné et avec clef légèrement saillante.

- La façade sud a été en partie remaniée, ce qui a permis la création d'une cour et d'une terrasse au deuxième étage. Sur la façade est presque aveugle, elle ne comporte qu'une fenêtre sous toit, elle se prolonge par un mur haut qui empêche toute vue directe sur la cour.

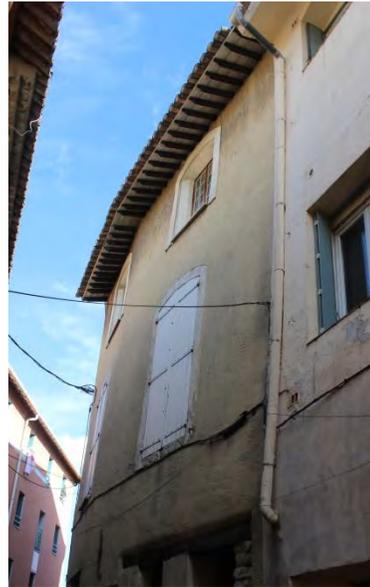
Photos Direction du Patrimoine, 2018

- La façade principale est légèrement bombée. Elle possède un avant-toit de bois à chevrons débordants chantournés et planches jointives apparentes. Les fenêtres sont en arcs surbaissés avec encadrements en méplats et appuis de fenêtre en béton saillants. Au dernier étage on remarque que l'embrasure est chanfreinée. Au rez-de-chaussée une porte XVIII^e est insérée dans un percement récent ou récemment remanié. Elle est imposante, à deux battants avec imposte vitrée. La traverse d'imposte est moulurée et l'on aperçoit une grille de ferronnerie (composée de deux X et d'un H) derrière la vitre de l'imposte. Le montant central de la porte est un pilastre cannelé. L'entrée de serrure et le loquet à poucier au motif en « tête de coq » ont des décors pris dans la masse, ce qui était coûteux et nécessitait un certain savoir-faire. On trouve ensuite une petite fenêtre carrée avec encadrement en pierre en partie haute et basse. Puis une fenêtre et une porte sont regroupées entre des piédroits de pierre qui soutiennent un linteau en bois. La porte, qui se trouve en retrait, possède un abattant dans sa moitié supérieure, ce système est également utilisé pour la fermeture de la fenêtre.

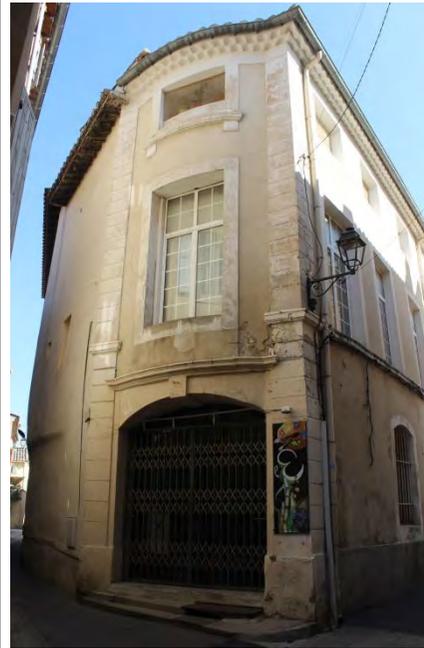
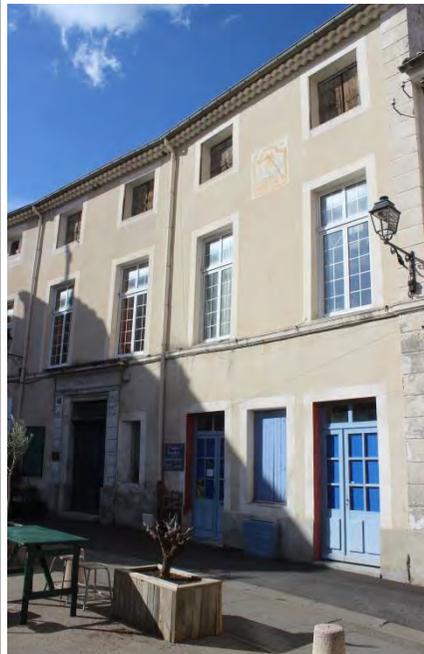
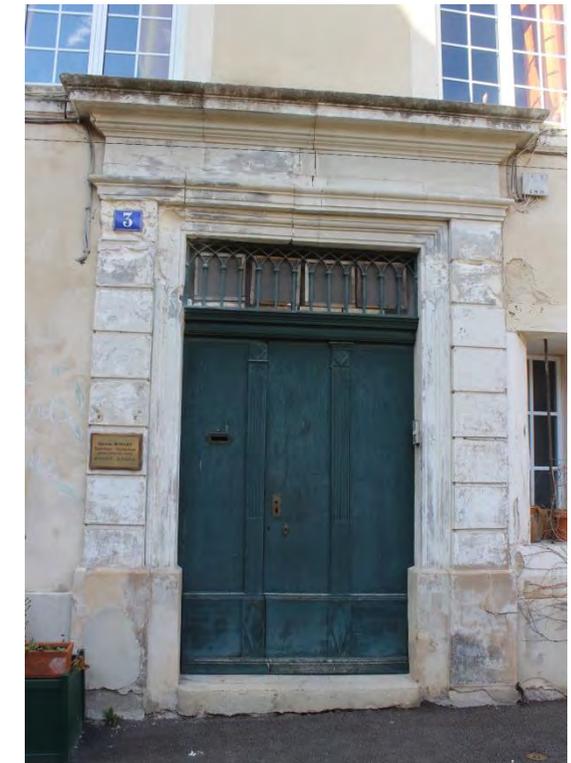
- La façade rue Raspail est courbe et longue, elle comporte neuf travées sur trois niveaux, avec un soubassement légèrement saillant. Il s'agit d'une façade ordonnancée malgré les différentes devantures de commerces qui en perturbent la lecture. Au rez-de-chaussée on retrouve donc plusieurs portes et vitrines ainsi qu'un portail monumental. L'encadrement en pierre de taille est mouluré, les piédroits présentent un bossage et supportent un entablement à frise nue. La porte XIX^e s. est un modèle récurrent à l'Isle, à trois panneaux séparés par des pilastres. Ici, ils sont à chapiteaux doriques et fûts cannelés. La porte possède une imposte vitrée avec une grille en ferronnerie qui laisse entrevoir un châssis rapporté derrière. La corniche du portail se prolonge de part et d'autre en bandeau d'appui. Les fenêtres droites ont des encadrements en méplat. Sur le bandeau d'appui les systèmes d'attache des contrevents sont restés en place. Un cadran solaire est peint au dernier étage entre les deux dernières travées. On retrouve ici les chaînes d'angle et la génoise à deux rangs avec gouttière pendante.

- La façade en retour sur la rue Lamartine est traitée de façon totalement différente. Elle ne comporte que peu d'ouvertures, une porte en rez-de-chaussée et de petites fenêtres dans les étages. Les avant-toits sont en bois à chevrons débordants. On remarque sur une partie du rez-de-chaussée l'apparition d'un appareil en pierre de taille et d'un soubassement, tandis que la façade présente un encorbellement maçonné à l'étage, ces signes indiquent qu'il pourrait s'agir d'une ancienne maison à pan de bois.

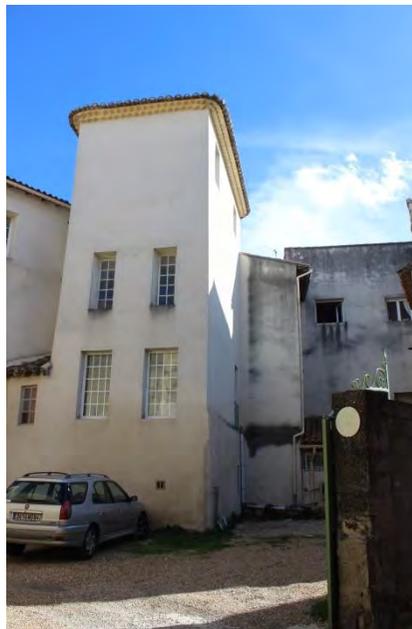
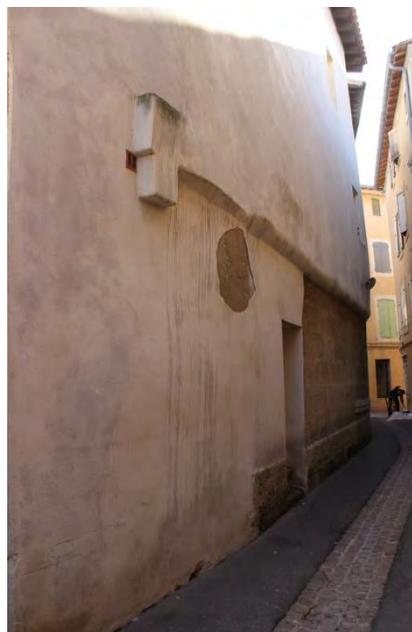
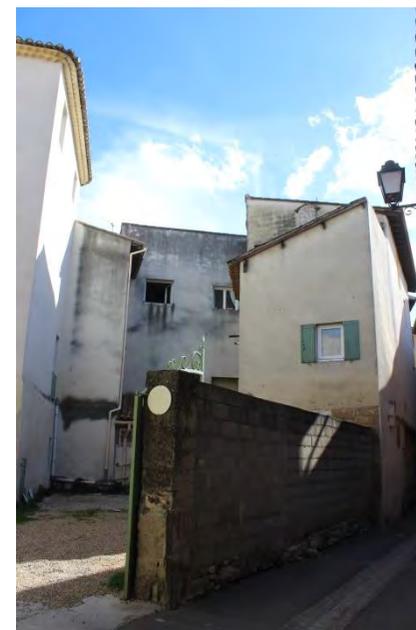
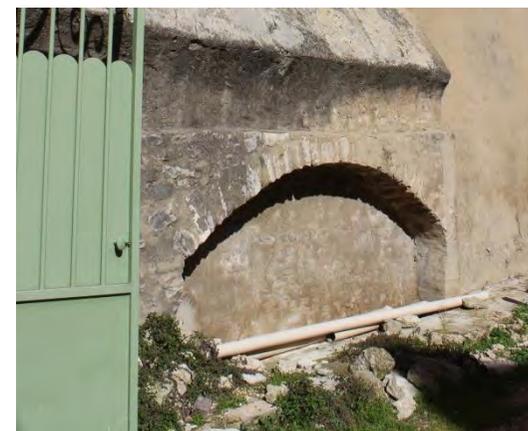
Photos Direction du Patrimoine, 2018

- Un portail en ferronnerie récent ouvre sur la cour arrière de l'hôtel qui résulte de démolitions. On observe au nord le mur aveugle de l'immeuble voisin avec un arc surbaissé en pierre en partie basse. Dans la cour on retrouve une imbrication de bâtiments de différentes hauteurs et formes. Les enduits diffèrent également, les ouvertures sont rectangulaires et le bâtiment le plus haut possède une génoise à deux rangs.

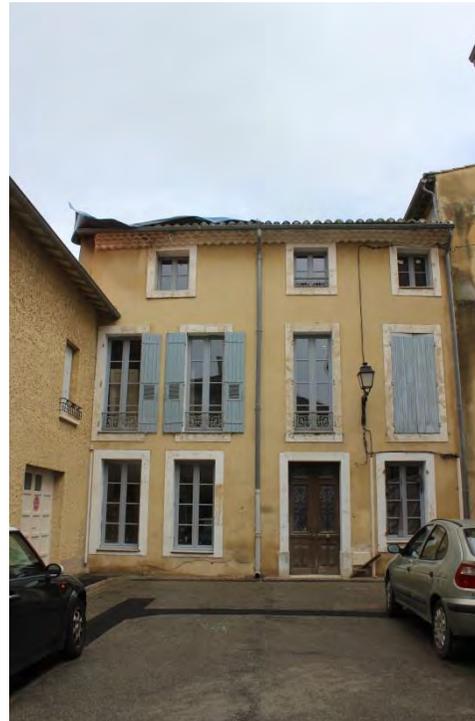
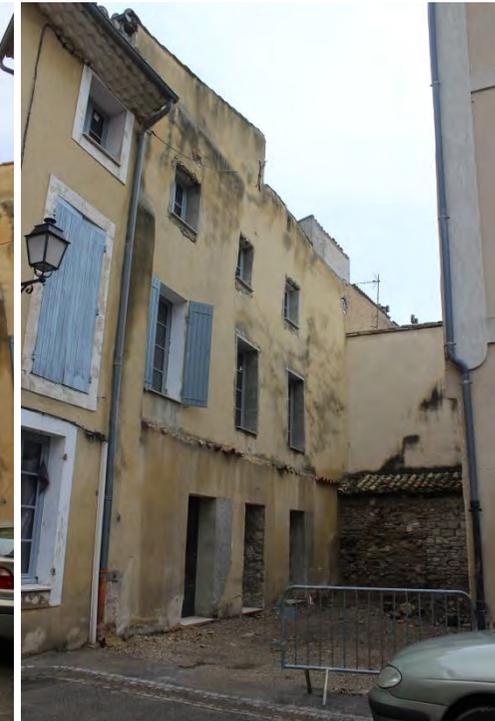
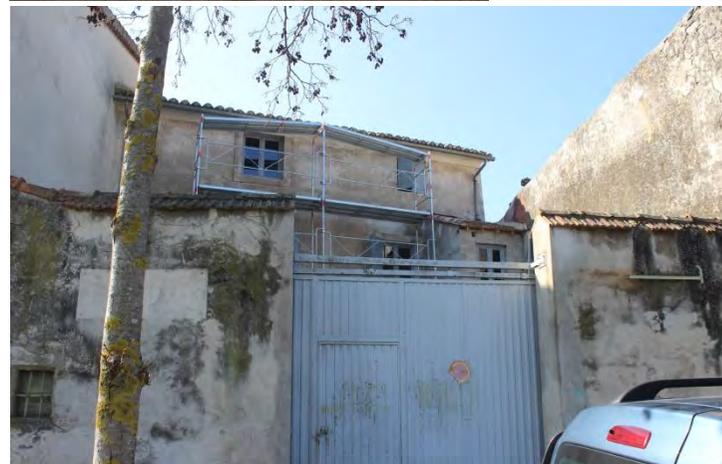
- Un petit bâtiment a été ajouté à l'angle sud-ouest de la cour, contre le mur de clôture de l'hôtel Donadeï de Campredon.
- Entre l'immeuble et le bâtiment situé au nord-est de la parcelle se trouve une petite cour intérieure dans laquelle subsistent les vestiges d'une façade XV^e siècle avec les traces d'un escalier en vis.

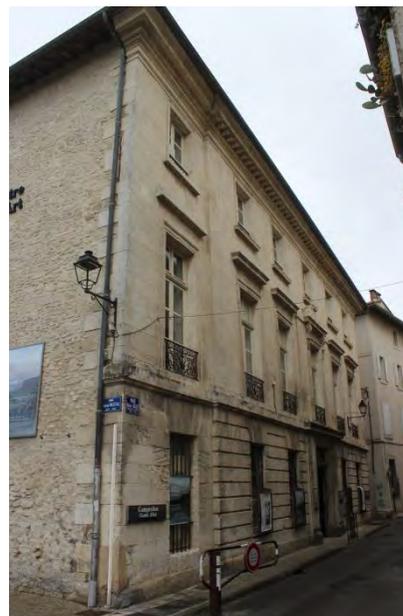
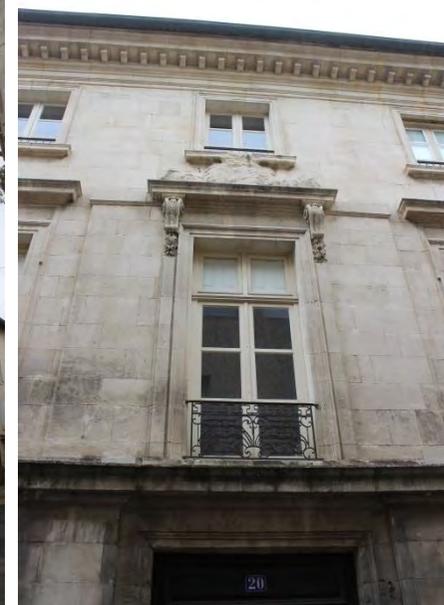
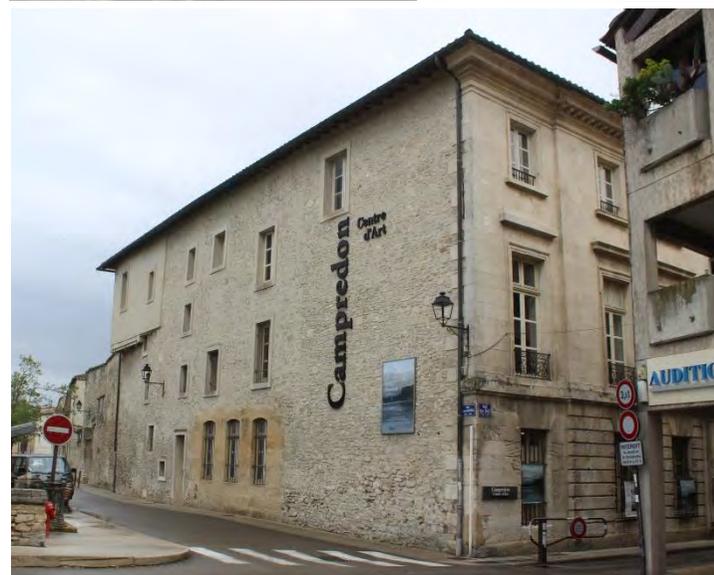
- La façade sud est un mur pignon en maçonnerie de moellons devenus apparents. On y retrouve le prolongement du bandeau de séparation des niveaux de la façade principale. Les chaînes d'angles sont formées par le retour de la façade ouest en pierre de taille et de la chaîne d'angle de la façade est. Dans les étages il y a quatre fenêtres à encadrements en pierre de taille dont une est obturée. La façade se poursuit par un mur de clôture à hauteur légèrement supérieure au premier niveau. Il se termine par un portail en ferronnerie avec imposte à motifs fleuris donnant accès au jardin, ce dernier est encadré de deux pilastres en pierre de taille à bossages.

- La cour (ou jardin) se divise en deux parties, une première sur laquelle donnent les bâtiments et une seconde légèrement rehaussée (on y accède par trois marches).
