LES IMMEUBLES REMARQUABLES

FICHE N° 377 Mont de Piété

ANCIEN HÔTEL PARTICULIER (TOUR D'ESCALIER)

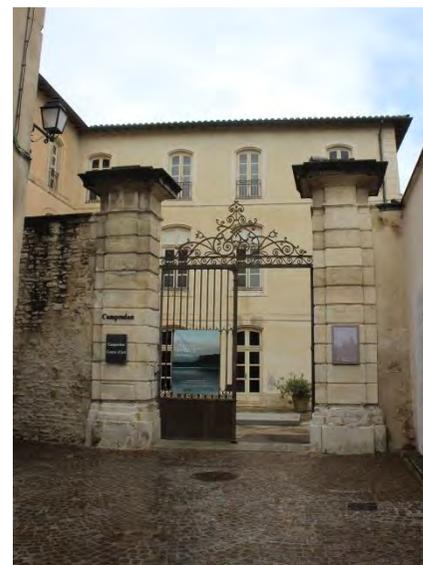
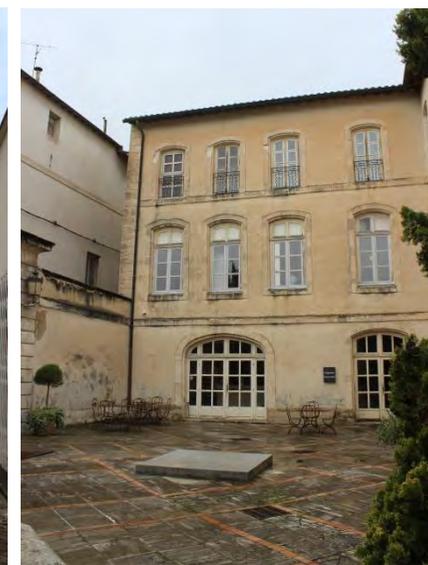
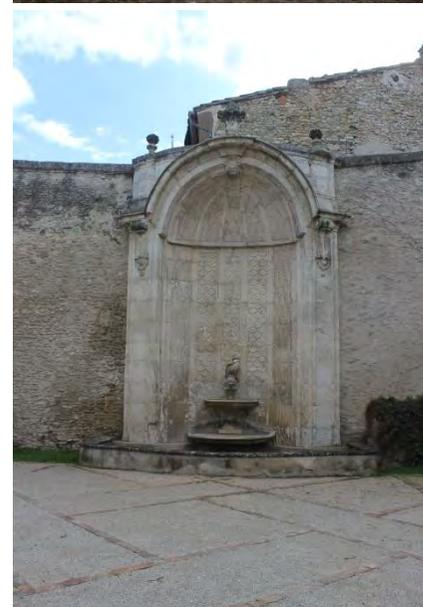
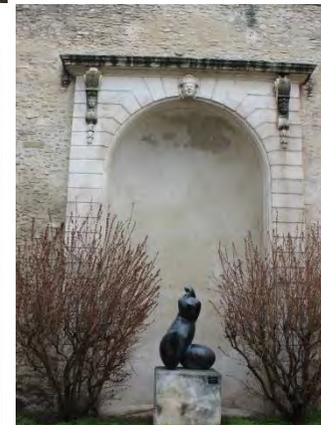
- Les façades sud et est sur cour sont ordonnancées à trois niveaux. Le soubassement est en pierre de taille. Les bandeaux de séparation des niveaux (et d'appui pour le second) sont en pierre, on remarque le prolongement de celui situé entre le rez-de-chaussée et le premier étage sur le mur de clôture de la cour. Dans les étages les fenêtres sont en arcs surbaissés avec encadrements en méplat de pierre. Au rez-de-chaussée on retrouve des portes également en arcs surbaissés et encadrements en méplat de pierre, ainsi qu'une large porte en anse de panier. Au dernier étage les fenêtres possèdent des garde-corps en ferronnerie alternant les montants droits et ondulés, de style fin XVIII^e siècle. Les chaînes d'angles sont en pierre de taille à bossages. Le retour de la façade sud sur jardin présente un ordonnancement semblable, excepté l'absence de bandeaux de séparation, les fenêtres du premier étage entièrement obturées et le remplacement des portes du rez-de-chaussée par des fenêtres.

- Dans la seconde partie de la cour se trouvent trois niches au sol concaves, de grande hauteur. Les deux niches latérales ont des encadrements à bossages continus. Elles sont surmontées d'une corniche moulurée supportée par des consoles à volutes ornées de motifs végétaux. Les clefs d'arcs sont décorées d'un mascarón. La niche centrale, sur le mur est, abrite une fontaine. Le fond et la voûte en cul-de-four sont décorés de motifs de feuillages et d'écailles. La gargouille, un dauphin dont il manque aujourd'hui une partie, fait retomber l'eau dans une double vasque inscrite dans un bassin. La clef d'arc est ornée d'un mascarón dans une coquille. Au-dessus se développe une corniche moulurée en plein cintre dont les extrémités reposent sur des consoles à volutes et motifs de feuillage. L'ensemble est couronné de deux vases fleuris et d'un vase d'amortissement. On remarque sur le mur est (qui clôture la parcelle) deux portes obturées en arcs surbaissés à encadrements en pierre de taille.

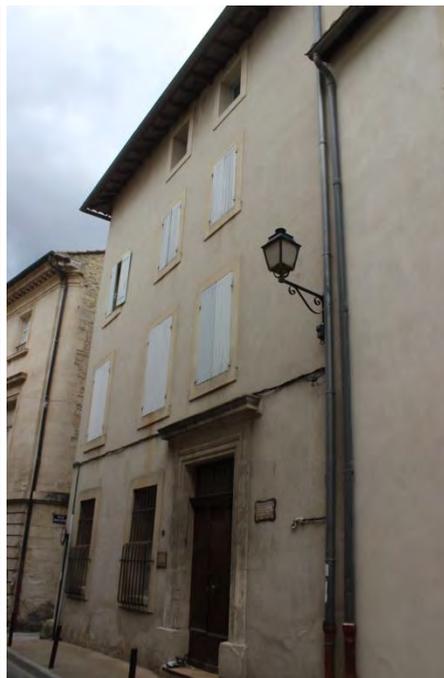
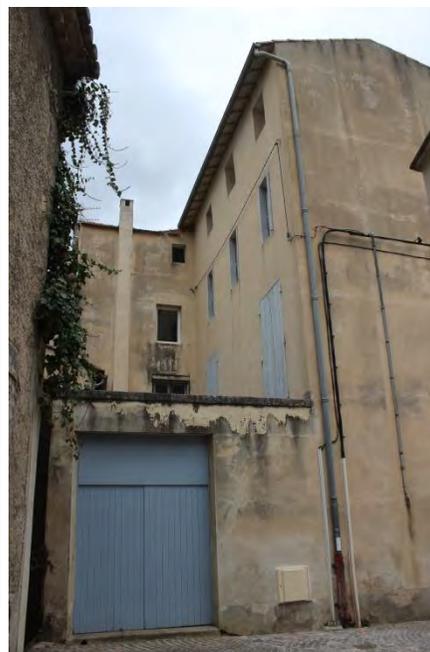
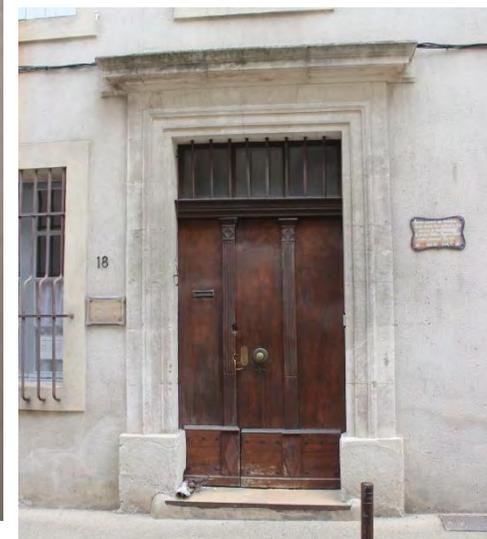
- La façade principale donne rue du Dr Tallet, elle est ordonnancée et compte trois travées sur quatre niveaux. Il n'y a pas de bandeaux de séparation des niveaux. On remarque un avant-toit de bois à chevrons débordants chantournés, on peut imaginer que la charpente d'origine a été conservée. Les baies sont rectangulaires et les encadrements sont en méplat, au rez-de-chaussée elles comportent des grilles dites à tombeau. La porte en pierre de taille n'est pas centrée, on y accède par une marche débordant légèrement sur la rue. Il s'agit d'une porte classique avec moulures et corniche saillante. La porte, style début XIX^e siècle, est à imposte vitrée avec petits bois verticaux et traverse d'imposte moulurée. Elle comporte trois panneaux séparés par des pilastres cannelés avec décor de losange sous les chapiteaux, l'un des pilastres a été découpé pour l'installation de serrures modernes. Ce type de porte est un modèle récurrent à l'Isle.

- Sur la façade en retour rue Molière, on perçoit deux niveaux de toiture, le retour de la façade principale et un décroché plus haut avec un type de chevrons de bois différent. Cette façade ne comporte que quatre petites fenêtres, en revanche on peut y voir deux bandeaux en méplat.

- À l'arrière du bâtiment on retrouve un pignon aveugle puis un mur de clôture avec une porte de garage qui permet d'accéder à une cour intérieure. La façade est, sur cour, a été remaniée, on y trouve un conduit de cheminée rapporté et des fenêtres de diverses dimensions. La façade sud sur cour présente un avant-toit de bois à chevrons débordants, et des fenêtres rectangles (deux au premier étage et trois pour chacun de deux étages supérieurs).

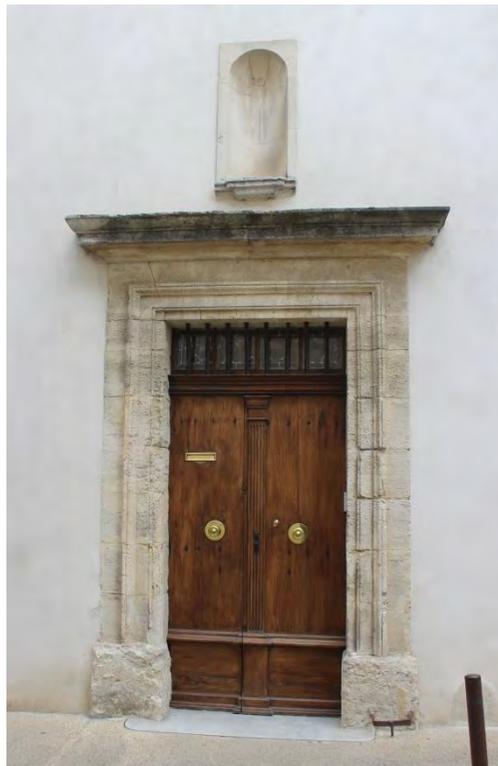
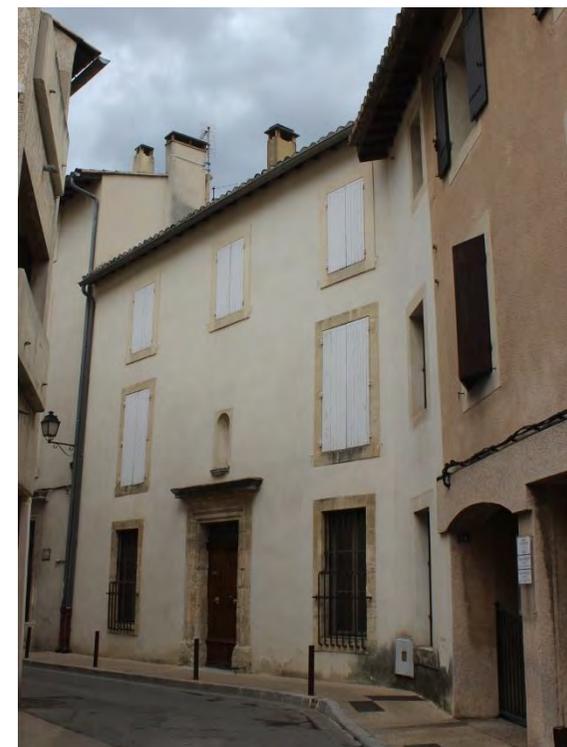
- La façade principale donne rue du Dr Tallet, elle est ordonnancée et compte trois travées sur trois niveaux. Les fenêtres rectangles possèdent des encadrements en méplats de pierre de taille et sont équipées au rez-de-chaussée de grilles dites à tombeau. Derrière ces grilles on observe que ces fenêtres sont pourvues de vitraux. L'avant-toit est en bois à chevrons débordants. Au centre se trouve un portail monumental en pierre de taille, l'encadrement est mouluré et surmonté d'une corniche. La porte en bois est à deux panneaux séparés par un pilastre cannelé, elle possède une imposte vitrée à petits bois verticaux et une traverse d'imposte moulurée. On aperçoit un vitrail intérieur au niveau de l'imposte. Le portail est surmonté d'une niche en pierre actuellement vide.
- Rue Molière la parcelle est fermée par un portail métallique.

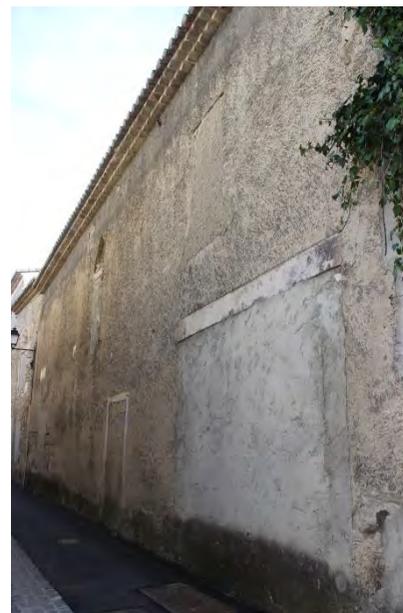
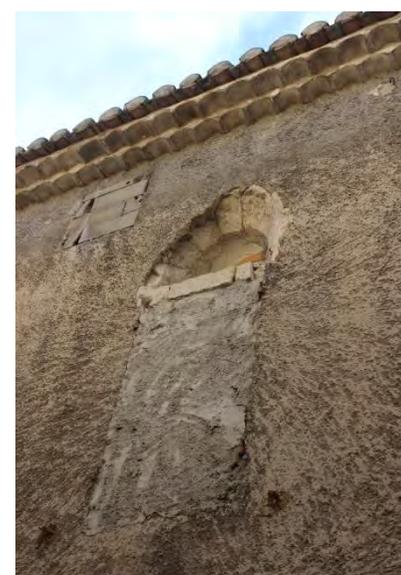
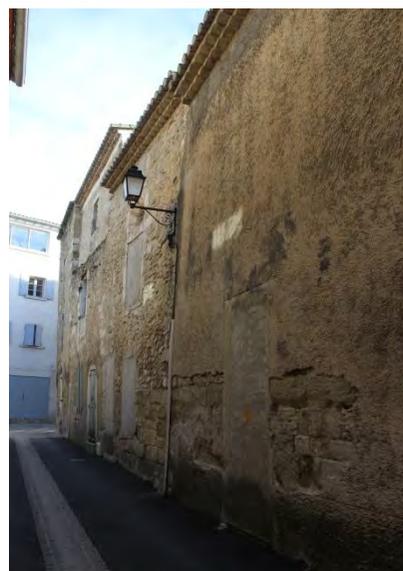
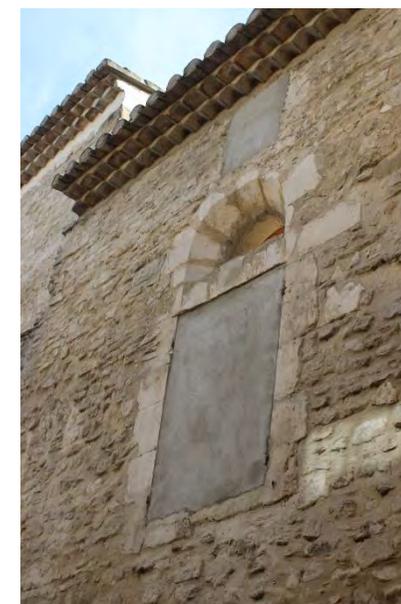
- La façade nord se divise aujourd'hui en plusieurs parties à partir du portail qui permet d'accéder à la parcelle 1229. La première correspond aux trois chapelles ouest et a été recouverte d'un enduit épais banalisant. Elle a été remaniée plusieurs fois, deux portes et une porte de garage y ont été ouvertes puis rebouchées. Une fenêtre est également obturée en partie supérieure. Une fenêtre haute, qui correspond à la deuxième chapelle est partiellement obturée mais on peut voir en partie haute l'encadrement cintré en pierre de taille, à large chanfrein. L'enduit est par endroit endommagé et laisse voir en partie basse un appareil en pierre de taille médiéval, réutilisé dans la construction moderne.

- Une seconde partie correspond à la quatrième chapelle, elle n'est pas enduite et plusieurs ouvertures ont été rebouchées. On peut voir ici aussi une fenêtre haute, la partie basse a été obturée mais l'encadrement est conservé ainsi que la partie haute chanfreinée. On remarque la réutilisation en partie basse de l'appareil en pierre de taille médiéval puis la maçonnerie en moellons pour le reste du mur.

- La troisième partie correspond à la cinquième chapelle. En partie basse on retrouve l'appareil en pierre de taille médiéval, une fenêtre ainsi que l'encadrement d'une porte médiévale plein cintre. Cette porte obturée a fait l'objet d'une réouverture de plus petite dimension. On peut voir ensuite l'utilisation de moellons puis le dernier étage, en retrait, suite d'un rehaussement, réalisé avec un autre appareil de moellons. En partie centrale se trouvent les vestiges de la fenêtre haute XVI^e s., remaniée au XIX^e s. avec un percement de plus petite dimension.

- La dernière partie du mur nord laisse apparaître la même superposition d'appareils. Une porte étroite, surmontée dans les étages de petites fenêtres, pourrait indiquer la présence d'une cage d'escalier, par ailleurs représentée sur le plan de Laval.

- La façade est correspond au chevet de l'église. Une construction récente prend place en retrait entre deux pans de murs composés d'un appareil en pierre de taille en partie basse et de moellons en partie supérieure. La façade se poursuit ensuite par un mur en moellons à l'alignement de la rue avec une partie basse puis une partie rehaussée où l'on remarque au-dessus d'une porte de garage un encadrement de fenêtre remaniée.

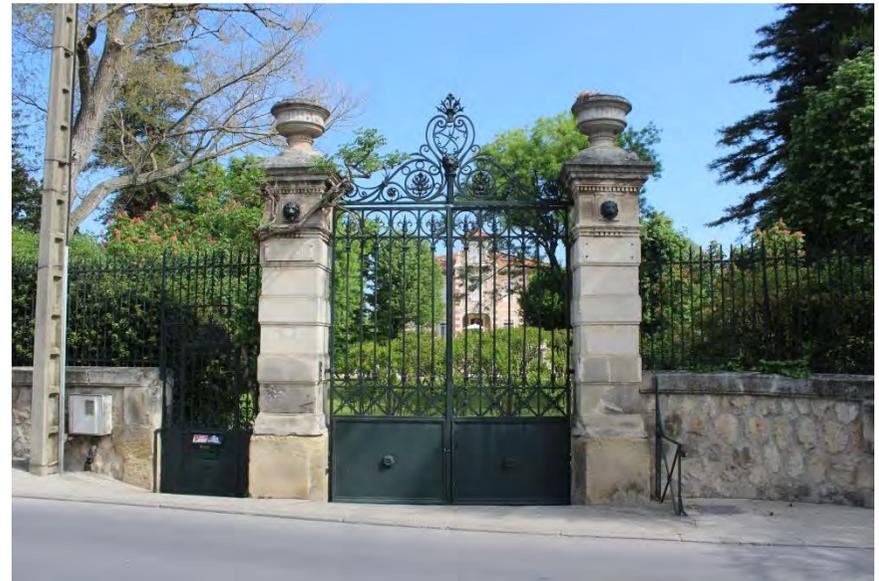
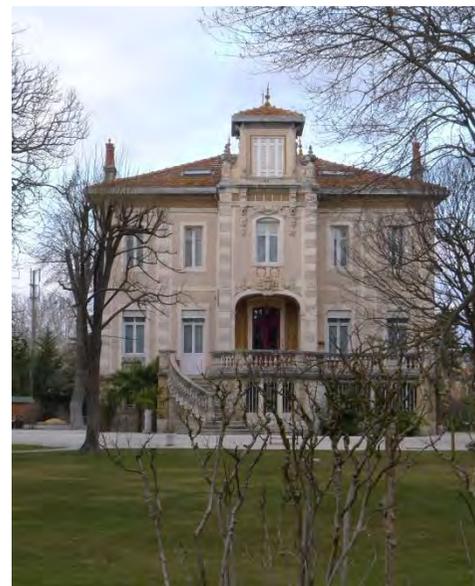
- Sur la rue le parc est clos par un mur bahut surmonté d'une grille. Dans l'axe de la composition l'accès se fait par une porte piétonne et un portail en ferronnerie. Le portail est compris entre deux piliers de section carrée en pierre avec soubassement en pierre d'une teinte plus jaune, chapiteaux avec têtes de lion en métal et denticules, et au sommet vases d'amortissement. Un portillon piéton latéral s'insère dans la clôture.

- La façade principale, visible dans l'axe du portail, est ordonnancée à deux niveaux et cinq travées. Le rez-de-chaussée est surélevé, il repose sur un soubassement avec chaînes d'angles et encadrements en pierre de taille et remplissage en moellons. Les montants de fenêtres sont ornés de pilastres. Un escalier situé au niveau de la deuxième travée, à une volée courbe, permet l'accès au rez-de-chaussée. La façade est rythmée par un avant-corps central formant une tour avec porche dans l'œuvre au rez-de-chaussée. Une terrasse rectangulaire avec balustrade s'étend sur la partie est de la façade et se poursuit en demi-cercle devant le porche. Les modénatures sont en pierre. Au rez-de-chaussée les portes-fenêtres sont à encadrements en méplat à crossettes et clefs saillantes, celle de la première travée est pourvue d'une balustrade. À l'étage les encadrements sont en méplat comme le bandeau de séparation des niveaux. Les chaînes d'angles bicolores sont répétées pour séparer les travées. Au sommet de la façade on observe un bandeau mouluré surmonté d'une frise en carreaux de céramique émaillée et d'une génoise à deux rangs. Sur la tour au rez-de-chaussée le porche est ouvert par un arc en anse de panier reposant sur des pilastres, avec clef décorée et débordante avec masacaron encadrée de décors végétaux sur l'extrados de l'arc. La porte d'entrée située au fond du porche est à encadrement en méplat à crossettes avec clef saillante et surmonté d'une corniche moulurée. Au premier la fenêtre en arc surbaissé est à encadrement en méplat surmonté d'une corniche moulurée avec agrafe et feuillages, appui mouluré et allège en pierre avec décors. On retrouve la frise visible sur les travées latérales, ici surmontée d'une corniche moulurée soulignée de denticules. Enfin, on observe un étage supplémentaire, plus étroit, avec une fenêtre à encadrement mouluré surmonté d'une petite frise en céramique émaillée et encadrée d'ailerons avec vases d'amortissement. Sous la fenêtre des décors sculptés se développent de chaque côté avec têtes de lion et grappes de fruits descendant au niveau de la fenêtre du premier étage. La toiture est en tuiles mécaniques, avec épis de faîtage en terre cuite et cheminées en pierre et terre cuite.

- La façade arrière possède également un avant-corps central et est pourvue d'une terrasse sur toute sa largeur avec partie centrale en demi-cercle.

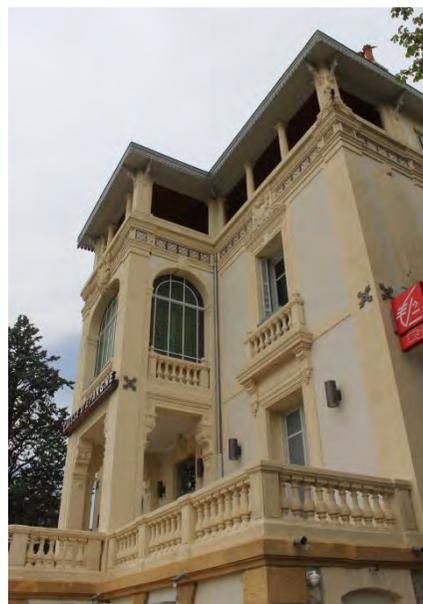
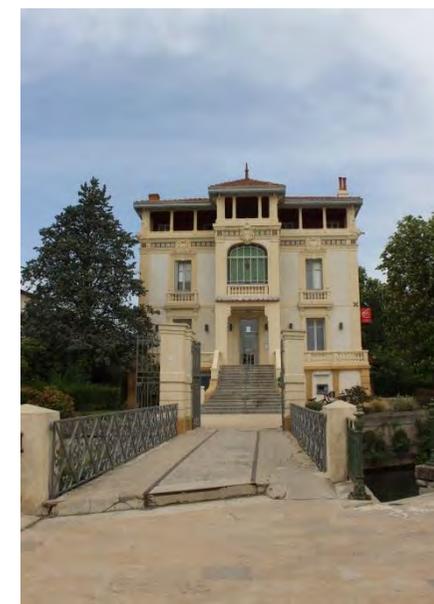
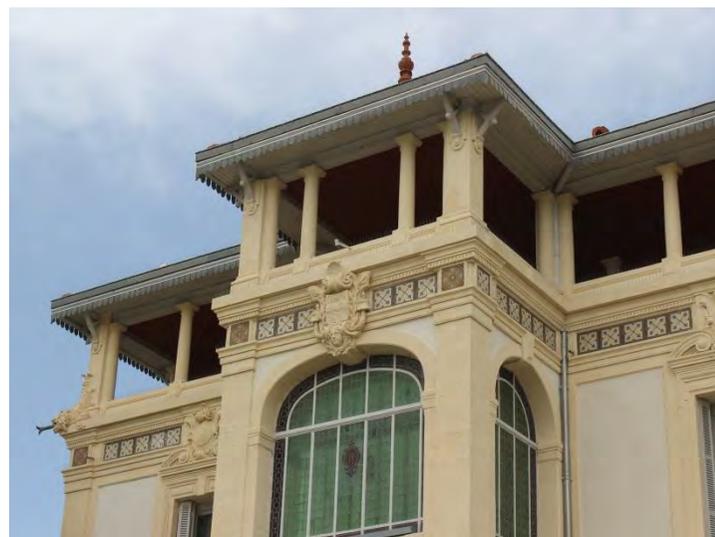
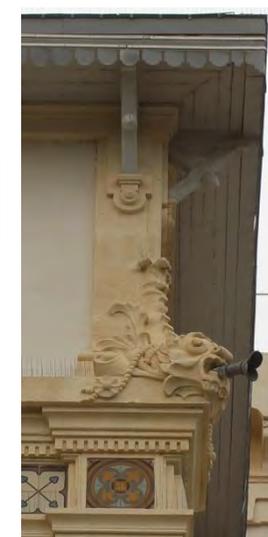
- On accède au « château » par un pont muni d'un portail en ferronnerie encadré de piliers de section carrée, les murs qui l'entouraient ont disparu. Le bâtiment est de plan presque carré avec une toiture à quatre pans en tuiles mécaniques et des épis de faîtage en terre cuite. Le toit est bordé d'un lambrequin. On remarque l'inspiration de style médiéval dans les aisseliers en bois sculptés qui prennent appuis sur des décors en pierre. Les cheminées sont en pierre et brique.

- La façade principale, orientée sud-ouest, est à trois niveaux et trois travées. Le rez-de-chaussée est surélevé, le haut soubassement possède des modénatures en pierre jaune. On accède au rez-de-chaussée par un escalier avec balustrades en pierre. La travée centrale est en avant-corps avec un porche au rez-de-chaussée avec ouvertures rectangulaires à encadrements moulurés en partie haute reposant sur des consoles décorées. Au premier étage la baie s'ouvre en anse de panier reposant sur des sommiers, sur les retours les baies sont en plein cintre, elles sont munies de vitraux. La baie centrale est surmontée d'un décor sculpté allant de la clef à la corniche en surmontant la frise de céramiques émaillées. Il représente un visage de femme surmonté d'un blason représentant des flammes sur de l'eau, symbole de la ville, entouré de volutes et de motifs végétaux. Au dernier étage on observe une terrasse couverte rythmée par des colonnes toscanes. De chaque côté de l'avant-corps au niveau du rez-de-chaussée se trouve une terrasse cernée par une balustrade en pierre semblable à celle de l'escalier. Sur les travées latérales on observe un bandeau de séparation en méplat, les fenêtres sont rectangulaires et forment ressaut, leurs encadrements sont en pierre moulurés, à crossettes pour le premier étage. Au niveau du bandeau de séparation la corniche saillante est soulignée de denticules, au premier étage les fenêtres sont surmontées d'un fronton curviligne avec médaillon et décor sculpté passant devant la frise en céramique émaillée. Les fenêtres du premier étage sont équipées de balustrades en pierre. Les chaînes d'angles sont en pierre avec au niveau du bandeau de séparation des pièces métalliques représentant le monogramme de Xavier Dumas, comme sur l'ensemble du bâtiment. Au dernier niveau des gargouilles sont sculptées aux angles.

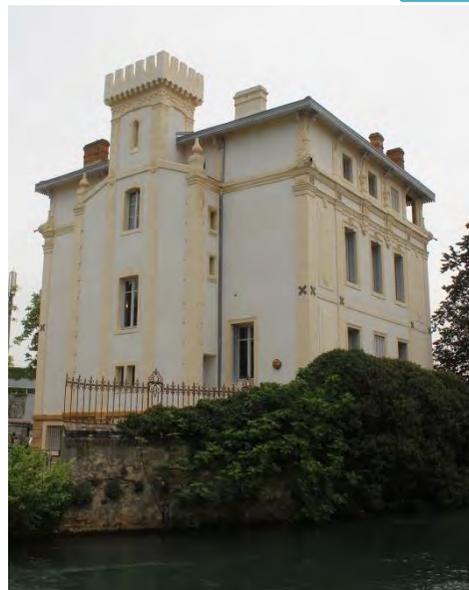
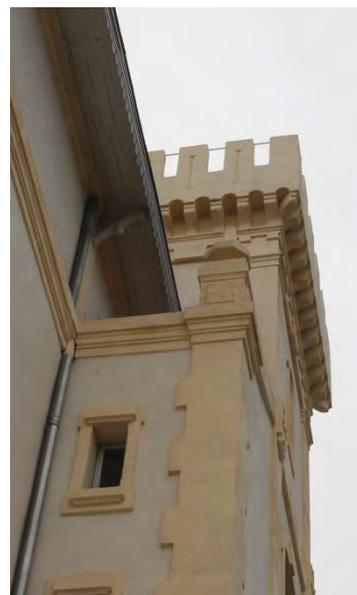
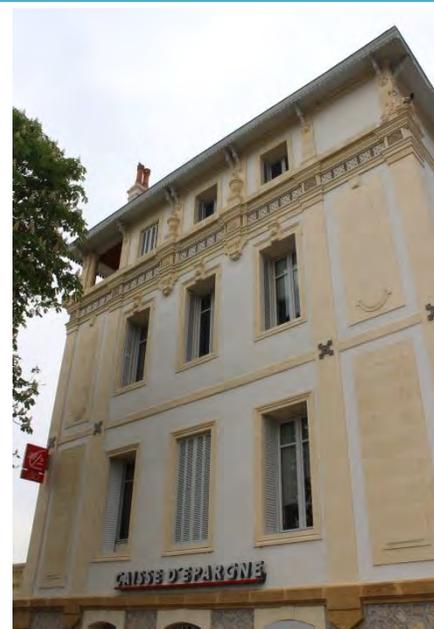
- Sur les autres façades le soubassement n'est pas enduit mais présente un remplissage en moellons irréguliers à joints enrubannés.
- Sur la façade sud-est on observe des ouvertures en arcs surbaissés à encadrements en méplat de pierre dans le soubassement. La façade possède trois travées centrales encadrées par des bandes en méplat de pierre et des panneaux en pierre avec cadres moulurés et clef saillante au premier étage. On retrouve le bandeau de séparation en méplat entre le rez-de-chaussée et le premier étage et la frise à carreaux en céramique émaillée sous le dernier étage. Au rez-de-chaussée les fenêtres sont rectangulaires à encadrements en pierre moulurés, au premier étage les encadrements moulurés sont à crossettes et les clefs saillantes à volutes sont décorées. Au dernier étage on peut voir la terrasse en partie sud, au centre trois petites fenêtres à encadrements en méplat sont séparées par deux bandes en méplat avec vases à demi-encastés sur piédestaux et décors descendant sous la frise. L'avant-toit est souligné par un bandeau mouluré en pierre.

- La façade arrière (nord-est), tournée vers le jardin, comporte un important avant-corps central avec chaînes d'angles à pierres décalées. Il se termine par une tour à créneaux dépassant le niveau du toit sur laquelle des cartouches rappellent la date de construction de la villa, 1880. Sur la partie centrale de cet avant-corps, encadrée par le prolongement des chaînes d'angles en méplat de pierre de la tour, on observe une petite fenêtre double au premier niveau puis une fenêtre rectangulaire à encadrement en méplat et clef saillante, elle est surmontée d'une fenêtre en arc surbaissé à encadrement à crossettes. Sur la tour la fenêtre est étroite, en plein cintre avec un appui chanfreiné. Les retours de l'avant-corps sont percés de fenêtres de petites dimensions. Les travées latérales ne possèdent qu'une fenêtre au rez-de-chaussée à encadrement mouluré, ainsi qu'un bandeau mouluré sous le niveau du dernier étage. On remarque sur les chapiteaux des chaînes d'angle l'absence de carreaux de céramiques émaillées, remplacés par des panneaux taillés en pointe de diamant.

- La façade nord-ouest est le pendant identique de la façade sud-est, on remarque uniquement la disparition des carreaux de céramique émaillée de la frise. Sur la Sorgue le mur de clôture surmonté d'une grille est en partie conservé.

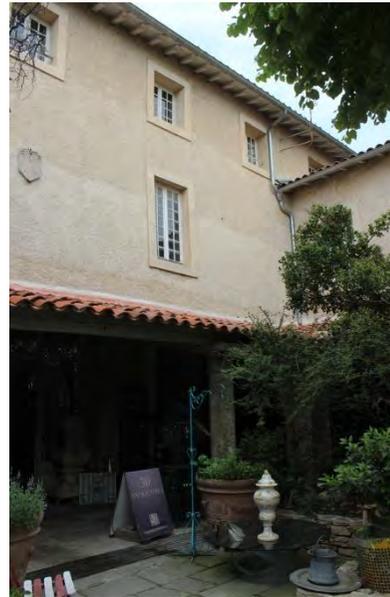
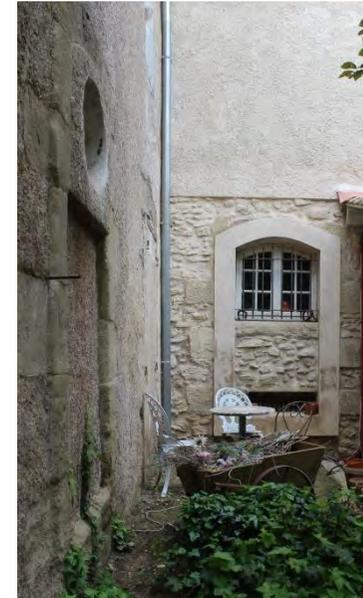
- Le bâtiment est constitué de trois ailes s'articulant autour d'une cour intérieure. L'aile sud visible sur le cadastre napoléonien a disparu et d'autres bâtiments sont venus se greffer dans la partie sud de l'ensemble.

- La façade principale compte trois niveaux et sept travées. Les bandeaux de séparation des niveaux sont en méplat ainsi que les deux bandes verticales qui encadrent la travée centrale. L'avant-toit de bois est à chevrons débordants chantournés et planches jointives apparentes. Le soubassement est légèrement saillant. Le rez-de-chaussée est occupé à l'est par la devanture en applique en bois d'un commerce et à l'ouest par la devanture d'un restaurant avec auvent métallique. On observe une porte piétonne avec encadrement en arc surbaissé en pierre et deux fenêtres en arcs surbaissés à encadrements en méplat. La travée centrale est occupée par une porte à encadrement en arc surbaissé en pierre arasé ouvrant sur un passage. La porte est à deux battants avec imposte en bois portant la mention « DONGIER ». Dans les étages les fenêtres sont à encadrements à crossettes en arcs surbaissés en méplat. Au dernier étage leur encadrement des fenêtres se prolonge jusqu'au bandeau. Sur la travée centrale le bandeau entre le premier et le deuxième étage est plus large et porte la mention « ANTIQUITES » en lettres peintes (on y trouvait autrefois le nom de l'hôtel). Les façades en retour à l'est et l'ouest ne possèdent pas de bandeaux de séparation, les chaînes d'angles sont légèrement saillantes, en méplat. Les fenêtres du deuxième étage sont rectangulaires.

- La façade sur cour est au rez-de-chaussée en maçonnerie de moellons apparents tandis que les étages sont enduits avec fenêtres rectangulaires à encadrements en méplat. Au rez-de-chaussée on observe une fenêtre avec encadrement en arc surbaissé en méplat réalisé sur un autre encadrement en pierre en partie visible, elle est également partiellement obturée. Le reste du rez-de-chaussée est occupé par une galerie avec couverture en tuiles et poutres en bois reposant sur des colonnes en pierre.

- Les façades sont en plâtre.

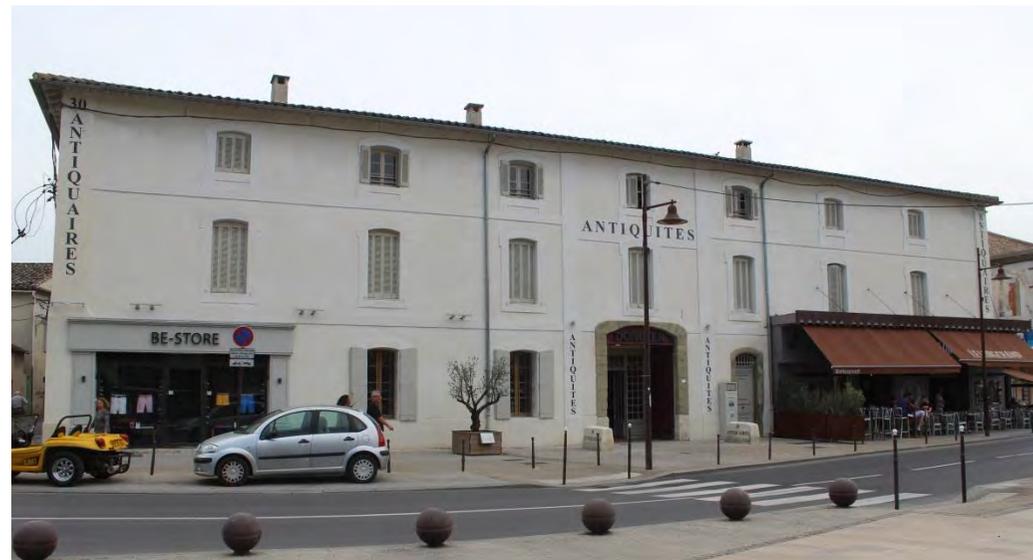
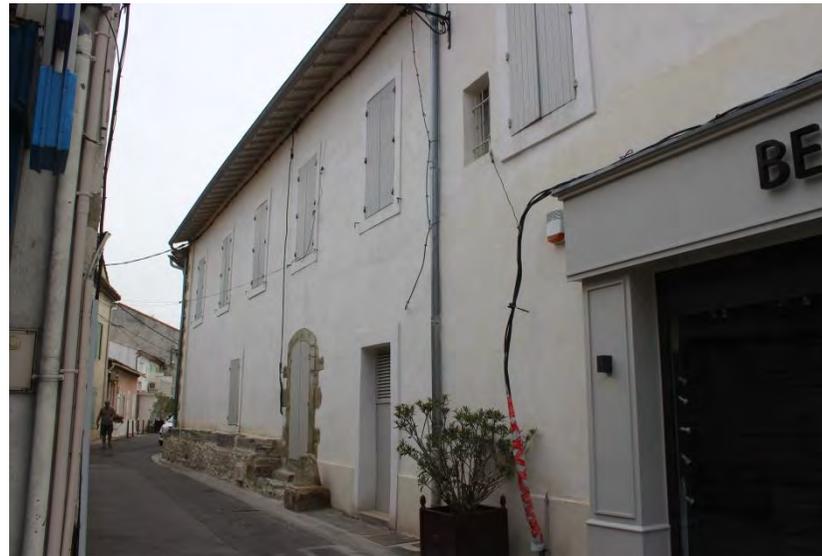
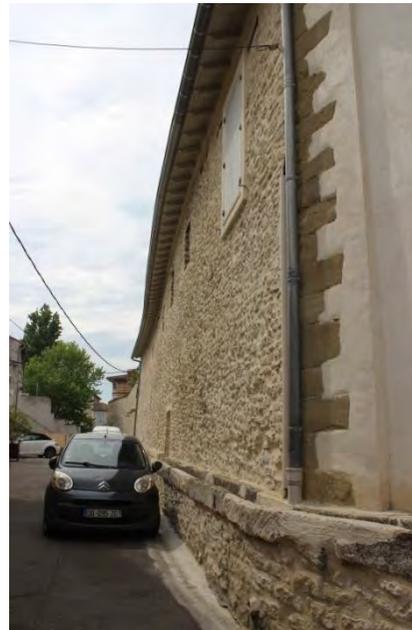
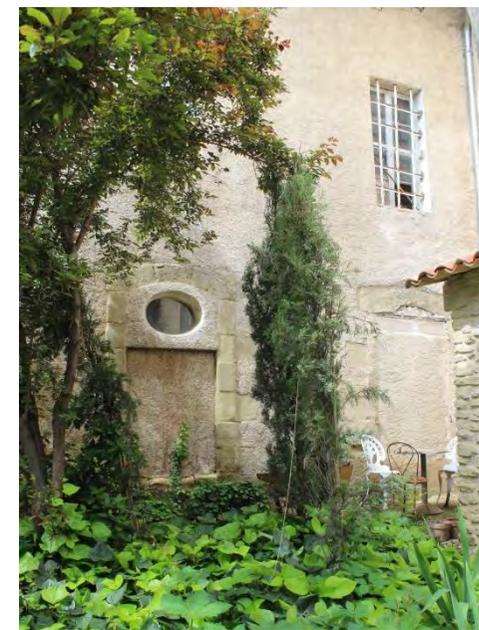
- L'aile est composée de deux niveaux, avec galerie devant le rez-de-chaussée. À l'étage les fenêtres rectangulaires sont à encadrements en méplat. Au rez-de-chaussée les larges portes et fenêtres sont en arcs surbaissés. L'avant-toit de bois est à chevrons débordants. La façade sur rue comporte des fenêtres rectangulaires à encadrements en méplat, ainsi qu'une porte à encadrement en pierre en arc surbaissé, légèrement rehaussée, deux marches permettent d'y accéder. Au rez-de-chaussée, sur une partie du bâtiment on observe une canalisation à ciel ouvert en pierre adossée à la façade, il s'agissait d'un système pour alimenter l'hôtel en eau depuis la Sorgue grâce à une roue.

- Sur la partie prolongée de l'aile est vers le sud la galerie couverte se poursuit, les bâtiments comportent des baies à encadrements en méplat. Côté rue la façade est en maçonnerie de moellons apparents avec avant-toit de bois à chevrons débordants chantournés.

- L'aile ouest, plus massive, compte trois niveaux. Sa façade sud a été remaniée mais conserve les vestiges d'un large arc surbaissé et des piédroits en pierre de taille entre lesquels se trouve aujourd'hui une porte métallique. Sur cour on observe des fenêtres à encadrements en pierre obturées au rez-de-chaussée et des portes en arc surbaissés également à encadrements en pierre.

- L'aile ouest a également été prolongée vers le sud par de nouveaux bâtiments, on retrouve en partie la galerie couverte et des baies à encadrements en méplat.

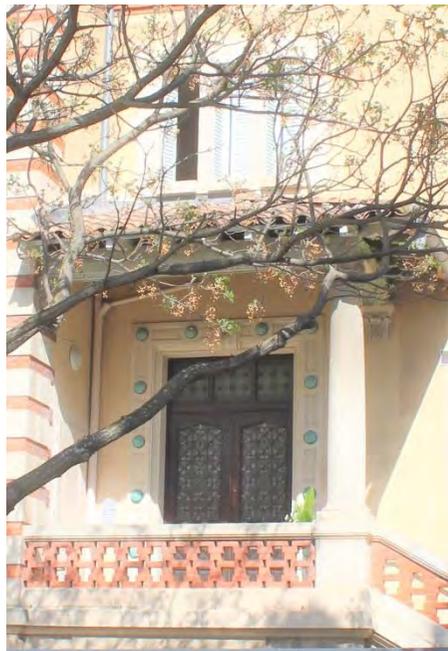
- Côté ouest la parcelle est fermée par un mur de clôture en parpaings nus avec portail récent. Le bâtiment est de plan carré, avec une tour également carrée dans l'angle nord-ouest et une légère avancée au nord-est. Les toitures en tuiles sont à quatre pans avec un large avant-toit de bois à chevrons débordants chantournés. Le rez-de-chaussée du bâtiment est surélevé, il repose sur un haut soubassement avec chaînes d'angles en pierre et remplissage en moellons irréguliers percé de fenêtres de petites dimensions.

- La façade principale (façade ouest) est en partie occupée par la tour d'escalier. Cette tour compte quatre étages, les chaînes d'angles sont en pierre et brique et les encadrements des fenêtres du rez-de-chaussée et du premier étage en méplat de pierre. Au premier étage deux fenêtres étroites rapprochées et décalées en hauteur sont soulignées de cabochons en céramique émaillée. Un bandeau mouluré en brique sépare le premier et le deuxième étage sur lequel des bandes en brique prolongent les chaînes d'angles. On y remarque deux fenêtres étroites séparées par un pilastre en pierre et brique. Une frise en brique sépare le dernier étage de la tour qui comporte trois baies en plein cintre à encadrements en pierre et brique et moucharabieh en brique. Au sommet on observe une frise en brique et céramique émaillée. Le reste de la façade compte deux travées sur trois niveaux, on accède à la porte d'entrée par un escalier latéral en pierre avec garde-corps en brique ajouré et main courante en pierre. Le palier forme un porche avec toiture en tuiles, une colonne en pierre reposant sur le garde-corps supporte la couverture. L'encadrement rectangulaire en pierre mouluré de la porte est orné de cabochons en céramique émaillée. La porte est à deux battants vitrés avec résille métallique et vitraux, et imposte à petits bois verticaux avec vitrail. Les fenêtres sont à encadrements en pierre au rez-de-chaussée et au premier étage et en pierre et brique au dernier. Au-dessus de la porte trois fenêtres jumelées, on les retrouve au dernier étage séparées par des pilastres en pierre et brique. Sur la deuxième travée les encadrements sont à pierres décalées et couronnement triangulaire, ils sont doublés d'un encadrement peint.

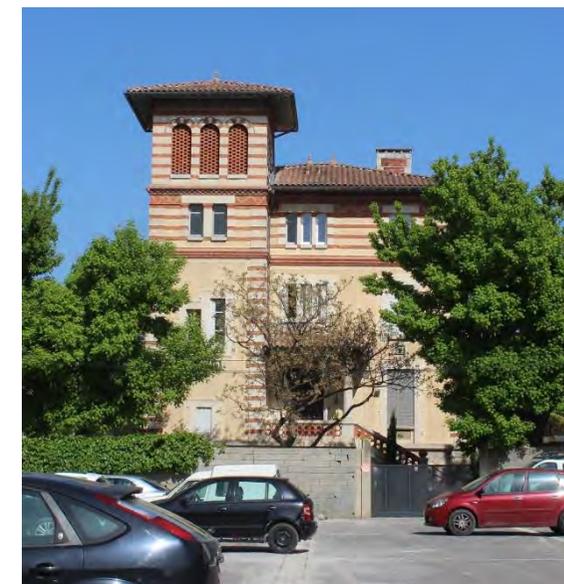
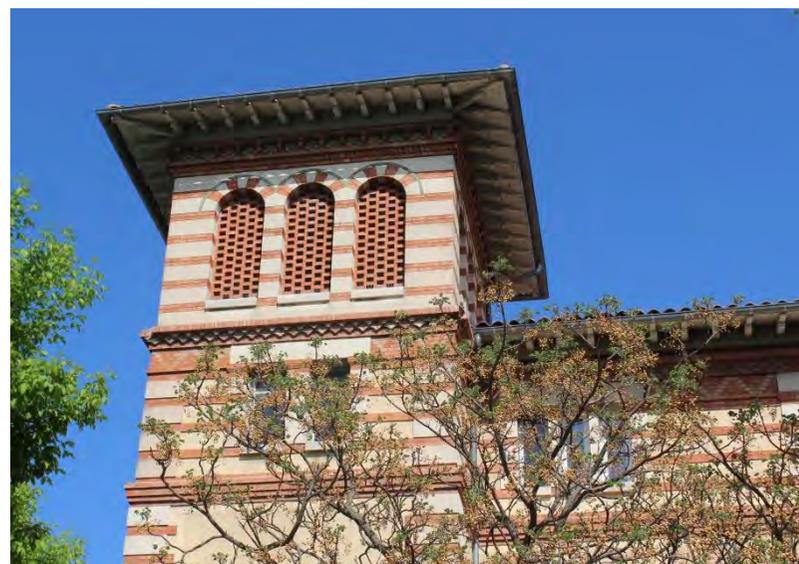
Au rez-de-chaussée l'encadrement de la fenêtre rejoint le bandeau de séparation avec le soubassement, au centre on observe un remplissage de brique avec un cabochon en céramique émaillée. Sous les fenêtres on observe un carré en céramique émaillé avec cabochon vert au centre. On retrouve comme sur la tour un bandeau mouluré en brique entre le premier et le deuxième étage, ce dernier est décoré de bandes en brique et surmonté d'une frise en brique et céramique émaillée.

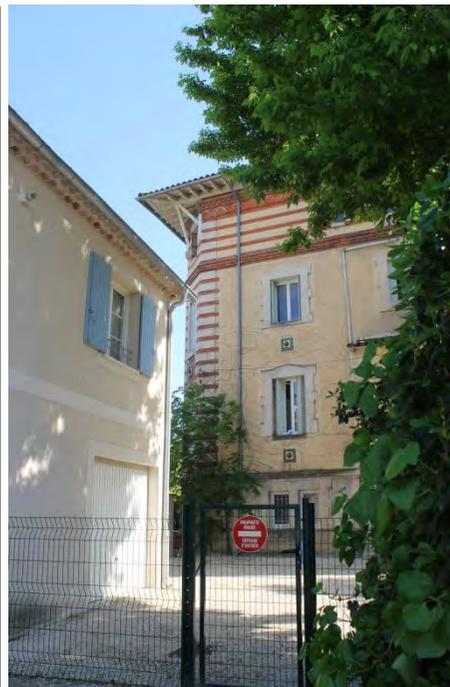
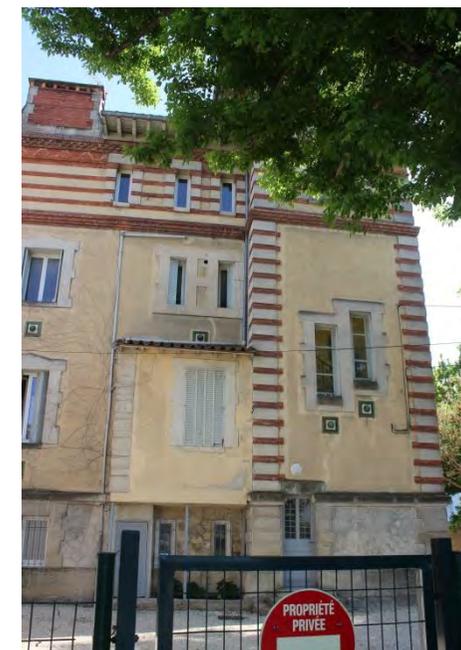
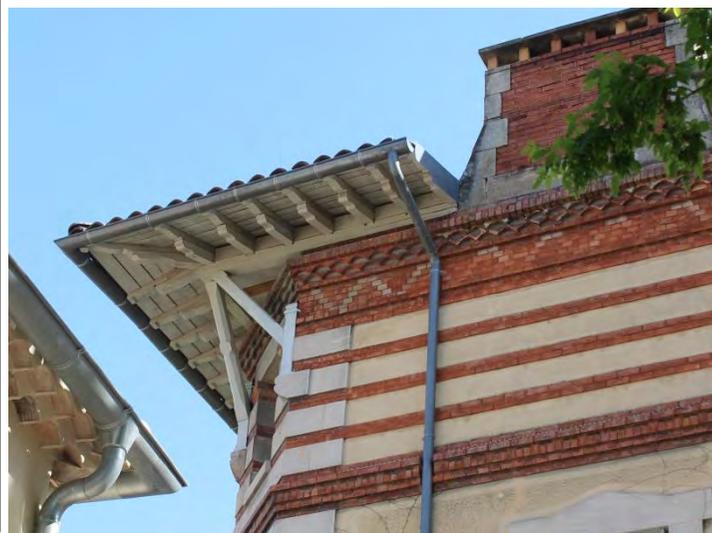
- La tour d'escalier est traitée de façon identique sur ses quatre façades, la façade est et la façade sud sont aveugles sous le dernier étage, qui est le seul complet.

- La façade nord est en partie occupée par la tour. Un avant-corps est adossé à la tour. Il possède des chaînes d'angles en pierre et une fenêtre rectangulaire avec un encadrement en méplat imitant les pierres décalées. La toiture est en tuiles et l'avant-toit de bois à chevrons débordants chantournés est moins important que pour le reste du bâtiment. L'avant-corps repose sur de fins piliers métalliques. Au-dessus deux fenêtres étroites à encadrements en méplat à pierres décalées se rejoignant. Sur la deuxième travée les fenêtres sont semblables à celles de la façade ouest. Des cabochons en céramique émaillée soulignent chaque fenêtre. Le dernier étage est traité de la même façon que sur l'ensemble du bâtiment, on y observe trois fenêtres étroites encadrées par des pilastres en pierre et brique. L'avant-toit est coupé par une large cheminée en pierre et brique.

- L'angle entre la façade nord et la façade est est coupé, sur ce pan se développe une travée. Entre les fenêtres à encadrements en pierre et appuis saillants le remplissage est en brique avec carrés à cabochons en céramique émaillée. Au niveau de l'avant-toit des aisseliers sculptés reposent sur des corbeaux en pierre.

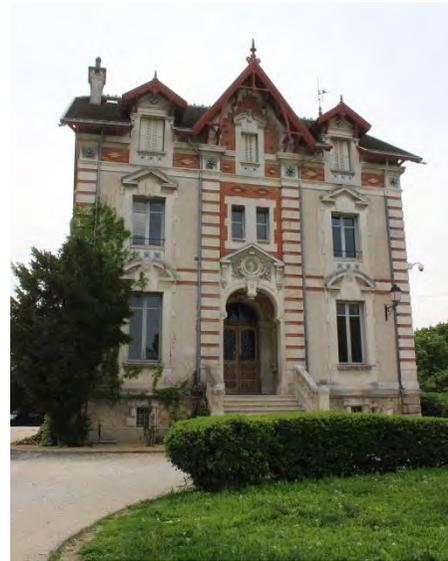
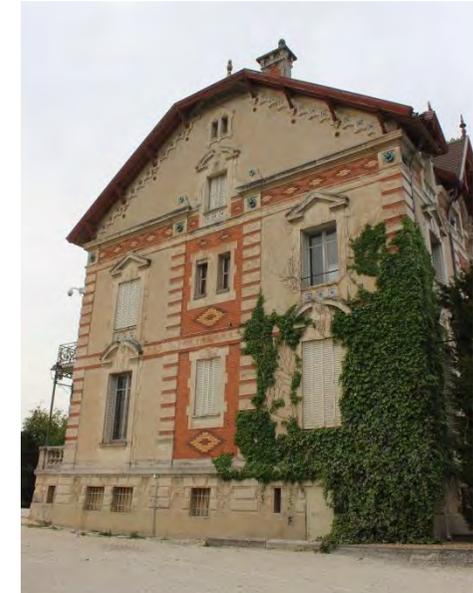
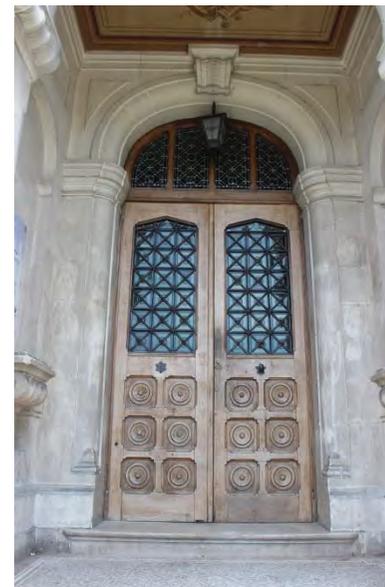
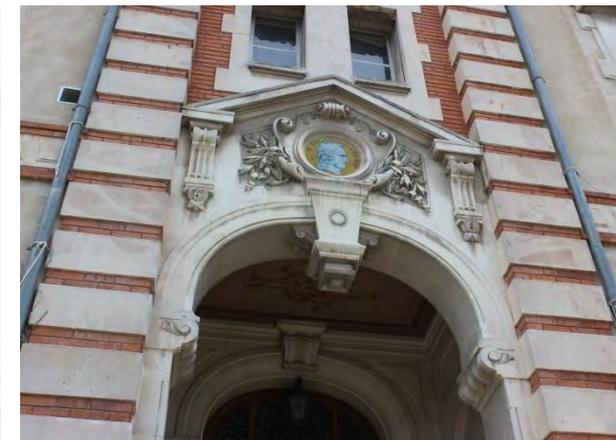
- L'entrée dans le parc se fait par un portail en ferronnerie encadré de piliers de section carrée en pierre à bossages, avec des chapiteaux décorés de céramiques. La disposition du portail a été modifiée. De chaque côté on observe un pavillon avec décor en briques et céramique. On traverse ensuite un pont qui enjambe le canal du Moulin vert et l'on se trouve face au « château ». La villa de plan carré possède trois niveaux sur un haut soubassement de moellons irréguliers liés par des joints enrubannés, dans lequel sont percées de petites fenêtres éclairant le sous-sol. La toiture est à deux pans avec des lucarnes-pignons. La couverture est en tuiles mécaniques avec épis de faîtage et crêtes en terre cuite polychrome. On observe le style néogothique des avant-toits de bois avec aisseliers sculptés prenant appui sur des corbeaux en pierre.

- La façade principale, façade nord, est précédée d'un escalier en pierre avec balustrades à balustres en poire permettant l'accès à la porte située au fond d'un porche dans œuvre. La façade est composée de trois travées, un léger avant-corps central avec remplissage en briques est encadré de deux colonnes semblables aux chaînes d'angles à alternance de pierre et brique du bâtiment. Au rez-de-chaussée un arc outrepassé en pierre sur sommiers à volutes, avec clef pendante, est surmonté d'un fronton triangulaire sur le tympan duquel on observe un profil peint de Paganini en médaillon sur décor en pierre de branches et rubans. Au deuxième niveau on trouve deux fenêtres étroites à encadrements en pierre. Au dernier étage, sur la lucarne-pignon, une fenêtre à appui mouluré souligné de deux carreaux de faïence est surmontée d'un fronton curviligne. Le premier étage est surmonté d'une frise en briques comprise entre deux corniches en pierre. Sur les travées latérales on observe un bandeau de séparation entre rez-de-chaussée et premier étage en brique et pierre. Les fenêtres sont à encadrements en pierre formant ressaut, avec des frontons curvilignes au rez-de-chaussée et des frontons triangulaires dans les étages. Le porche dans œuvre abrite deux arcades aveugles sur les parois latérales et la porte d'entrée du bâtiment. L'encadrement est en pierre en arc outrepassé qui repose sur des sommiers, avec une agrafe à volutes. La porte en bois est à deux battants à imposte vitrée à petits bois verticaux et vitrail. Le plafond peint représente une composition avec instruments, partitions et motifs végétaux.

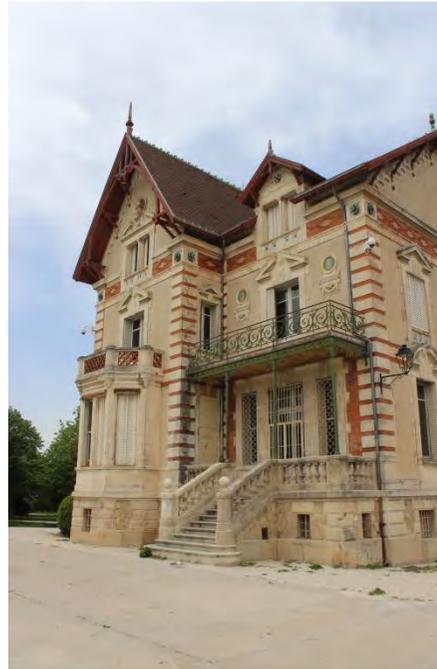
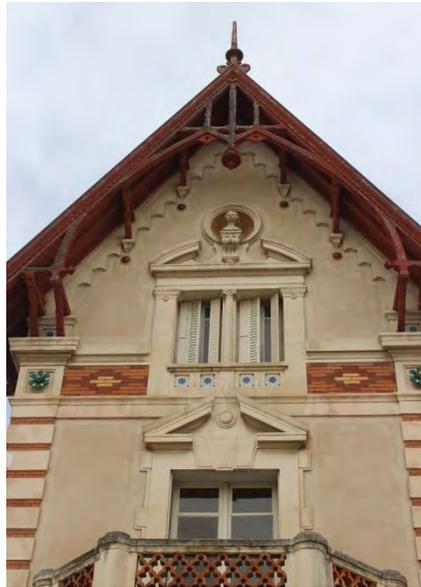
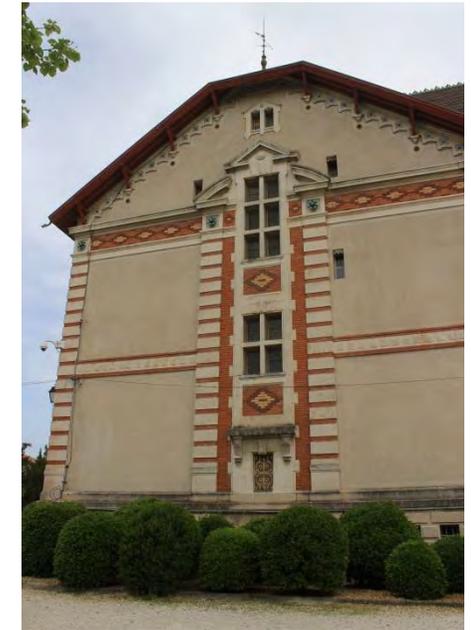
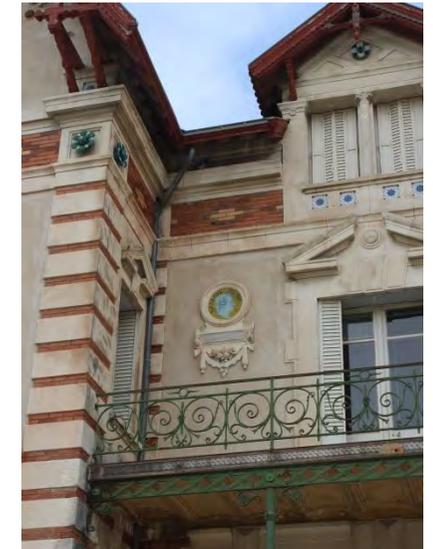
- La façade est une façade-pignon, on y retrouve trois travées avec la partie centrale en briques comme sur la façade nord. Les fenêtres sont également semblables à celles de la façade principale. Au dernier étage la fenêtre à fronton curviligne est surmontée d'une double fenêtre de plus faibles dimensions. Les fenêtres du rez-de-chaussée sont équipées de vitraux. On observe ici aussi des fleurs en céramique vernissée et des carreaux de faïence à motifs floraux que l'on retrouve sur l'ensemble du bâtiment.

- La façade arrière, façade sud, possède une partie en avancée côté gauche. Côté droit elle est précédée d'une terrasse sur sous-sol au rez-de-chaussée avec escalier en pierre et balustrade à balustres en pierre semblable à celle de la façade principale. Au premier étage une terrasse métallique de mêmes dimensions prend appui sur des colonnettes en fonte reposant sur les dés de la balustrade du rez-de-chaussée. On retrouve ici les encadrements de fenêtres en pierre, la frise en brique et les chaînes d'angles en pierre et brique. Au premier étage, de chaque côté de la porte-fenêtre donnant sur le balcon on observe un médaillon peint sur décor en pierre, ils représentent les profils de Haydn et Mozart. Sur la partie en avancée le rez-de-chaussée est composé d'un bow-window en pierre sur lequel est aménagée une terrasse à l'étage avec garde-corps ajouré en pierre et terre cuite. Les trois fenêtres du bow-window possèdent des lambrequins métalliques. Au dernier étage se trouve une fenêtre à meneau (colonne), de chaque côté des pilastres soutiennent un entablement terminé par un fronton curviligne avec au centre un buste sur socle à volutes.

- La façade ouest reprend la travée centrale en brique entourée de chaînes d'angles en pierre et brique. Sur cette travée on observe des fenêtres à croisées en pierre à vitraux qui éclairent la cage d'escalier. La fenêtre du deuxième niveau est plus haute et dépasse la frise en briques, elle s'inscrit dans un fronton curviligne et est surmontée d'un fronton triangulaire. Les travées latérales sont presque aveugles, on y trouve seulement de petites fenêtres à lambrequins à proximité de la travée centrale.

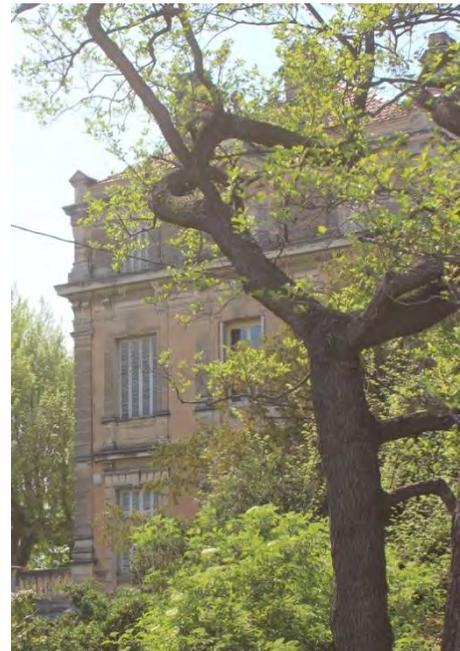
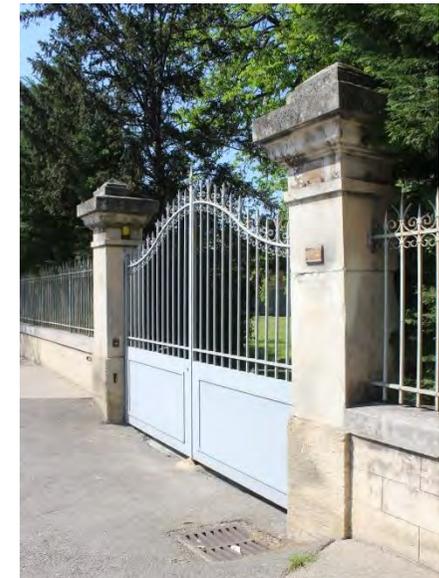
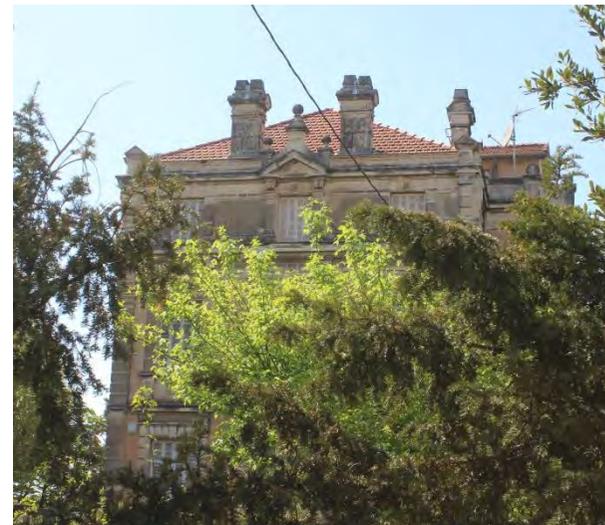
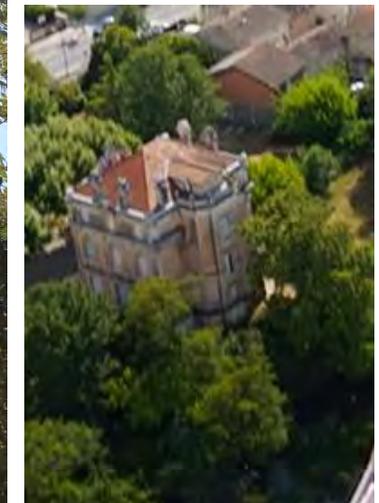
- La demeure est de plan carré, avec un avant-corps sur la façade nord (face à la Sorgue), tandis que l'entrée se trouve façade sud. La toiture à quatre pans est en tuiles mécaniques. Le parc arboré laisse aujourd'hui peu de visibilité sur le bâtiment depuis la rue. La parcelle est fermée par une grille en fer forgé sur mur bahut. Le portail en ferronnerie situé au sud est entouré de deux piliers de section carrée. Plusieurs portes piétonnes en ferronnerie ont aménagées dans l'enceinte. Cette clôture est probablement postérieure au bâtiment.

- La façade principale (façade sud) possède une terrasse au premier étage, niveau de l'entrée, à laquelle on accède par un escalier, sur l'ensemble on retrouve une balustrade en pierre. La façade possède trois travées, un avant-corps central. La porte principale possède un encadrement à bossages continus, il supporte un balcon à l'étage avec garde-corps ajouré. La travée centrale s'achève par un couronnement pyramidé surmonté d'un fronton curviligne.

- La façade ouest, à trois étages et trois travées, présente des chaînes d'angle à bossages avec chapiteaux. Les fenêtres sont rectangulaires, au premier étage elles possèdent des encadrements à bossages continus avec clefs saillantes, surmontés d'un entablement avec une corniche reposant sur des modillons à volutes et s'insérant dans le bandeau de séparation des niveaux à profil en méplat, cavet et filet. Les appuis en pierre sont moulurés et les allèges en pierre forment ressaut. Au deuxième étage les encadrements sont en méplat de pierre à clefs saillantes et allèges en pierre à panneaux. Le deuxième étage est couronné par un entablement en pierre avec frise à panneaux et modillons à volutes, la corniche moulurée est soulignée de denticules. L'ensemble est surmonté d'un étage attique avec fenêtres de plus petites dimensions. La fenêtre centrale est disposée sur un léger avant-corps et encadrée de pilastres et ailerons, elle est surmontée d'un fronton triangulaire et d'un couronnement pyramidé sur lequel repose une sphère en partie centrale. Sur le toit deux cheminées en pierre ouvragées sont placées de part et d'autre de ce couronnement.

- Sur la façade nord on observe un large avant-corps central couronné d'une terrasse avec garde-corps en pierre et dés à panneaux surmontés de piques. La partie centrale est percée de fenêtres à encadrements en méplat de pierre et clef saillante. De chaque côté de l'avant-corps les travées sont aveugles, on y observe le retour des corniches, bandeaux et entablements des façades est et ouest.
