LES IMMEUBLES REMARQUABLES

FICHE N° 377 Mont de Piété

ANCIEN HÔTEL PARTICULIER (TOUR D'ESCALIER)

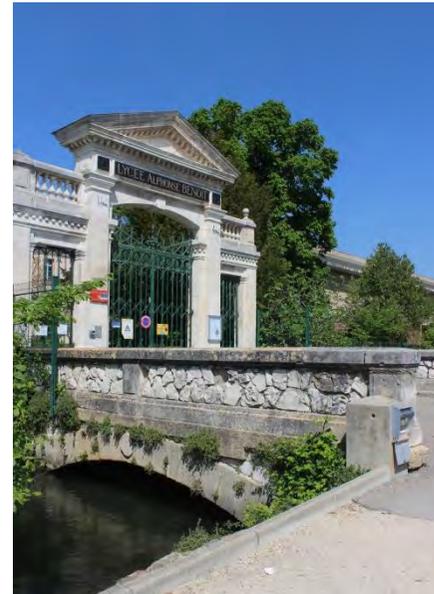
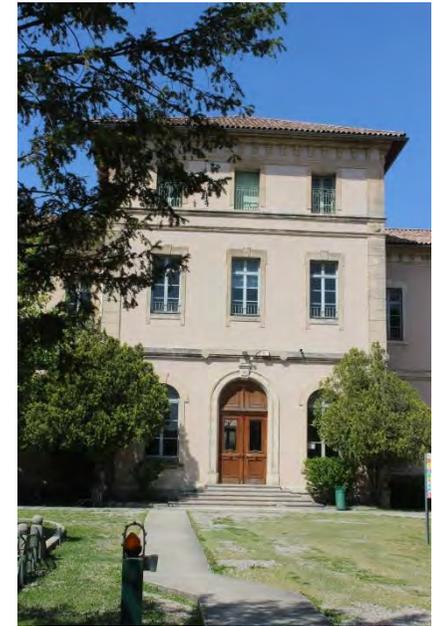
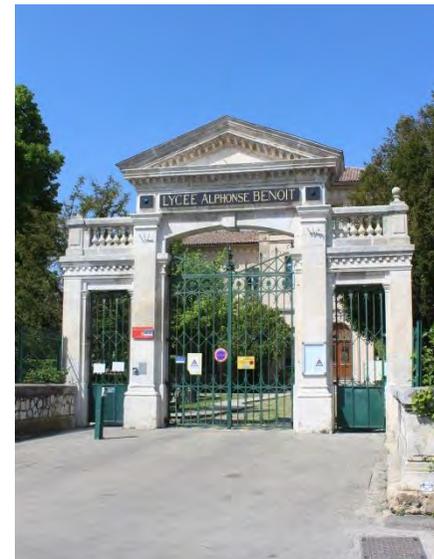
- On accède au lycée par un ponceau en pierre, avec parapet en pierre à remplissage de moellons irréguliers, qui donne accès à un portail monumental. Il est constitué d'un portail central et de deux portes piétonnes en ferronnerie. L'encadrement est en pierre, sur la partie centrale, plus haute, deux pilastres soutiennent un entablement avec au niveau de la frise l'inscription « Lycée Alphonse Benoit », au sommet on observe un fronton triangulaire à corniches moulurées soulignées de denticules. Les portes piétonnes sont encadrées par des pilastres et surmontées d'un entablement à corniches moulurées entourant une frise à denticules. Elles sont couronnées par une balustrade à balustres en poire. Le bâtiment est composé de quatre ailes s'articulant autour d'une cour centrale, les ailes nord et sud ont été prolongées à l'ouest.

- La façade principale, est, possède un avant-corps central situé dans l'axe du portail à trois niveaux et trois travées. Le rez-de-chaussée est légèrement surélevé sur un soubassement en pierre, un degré permet d'accéder à la porte. On observe un bandeau de séparation en pierre entre le rez-de-chaussée et le premier étage à profil en méplat et cavet. Au rez-de-chaussée la porte possède un encadrement en plein cintre avec de motifs de cercles répétés entre deux baguettes. La porte en bois est à deux battants avec colonnette en montant central et imposte. Sur les travées latérales les fenêtres sont en arc plein cintre avec encadrement en méplat de pierre à crossettes et clef saillante, les appuis moulurés sont en pierre. Au premier étage les fenêtres rectangulaires possèdent le même type d'encadrements en méplat à crossettes. Un double bandeau mouluré sépare le premier étage du dernier où l'on trouve de petites fenêtres à encadrements en méplat avec clef saillante se prolongeant dans l'entablement. Au sommet de la façade on observe un entablement avec frise alternant modillons sculptés et métopes nues, et une corniche moulurée. Dans les étages les fenêtres possèdent des garde-corps en ferronnerie. Les chaînes d'angles sont à bossages légers. De chaque côté de l'avant-corps, l'aile se développe sur deux niveaux et quatre travées. Les élévations sont semblables à l'avant-corps (même type de fenêtres), au sommet on retrouve l'entablement avec une frise réduite en hauteur.

- Sur l'aile sud on retrouve la même disposition avec un avant-corps sur trois niveaux, le reste de l'aile sur deux niveaux et une élévation semblable.

- Les façades sur cour sont pourvues d'une galerie ouverte en rez-de-chaussée composée d'arcs en plein cintre en pierre, avec clef saillante rejoignant le bandeau de séparation, reposant sur des sommiers et des piliers de section carrée. L'aile ouest ne comporte qu'un seul niveau, les autres présentent un avant-corps central sur la cour également. Au nord il compte trois travées sur deux niveaux, la travée centrale est encadrée de bandes rappelant les chaînes d'angle. Au rez-de-chaussée sur les travées latérales on observe des fenêtres en arcs surbaissés à encadrements en méplat, au centre une large arcade aveugle en plein cintre avec clef saillante. À l'étage il n'y qu'une grande fenêtre rectangulaire à encadrement en méplat. Au sud l'avant-corps central compte trois travées sur trois niveaux, la travée centrale est encadrée, au rez-de-chaussée elle comprend une arcade aveugle et au premier étage une fenêtre rectangulaire à encadrement en méplat et appui mouluré en pierre. Au rez-de-chaussée sur les travées latérales on retrouve des fenêtres en arcs surbaissés. Au dernier étage, séparé par deux bandeaux moulurés, on observe trois fenêtres de plus petites dimensions surmontées d'un entablement avec frises à modillons au sommet de la façade.

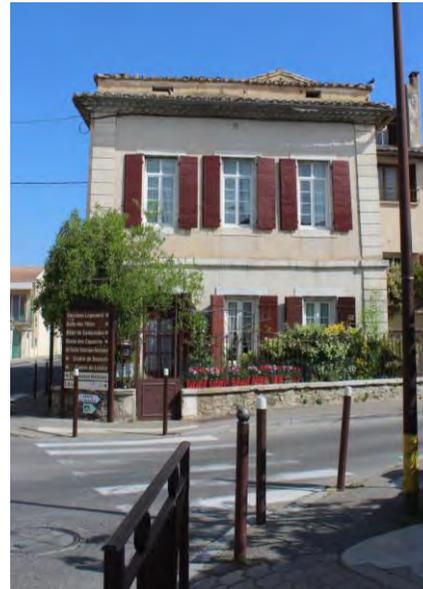
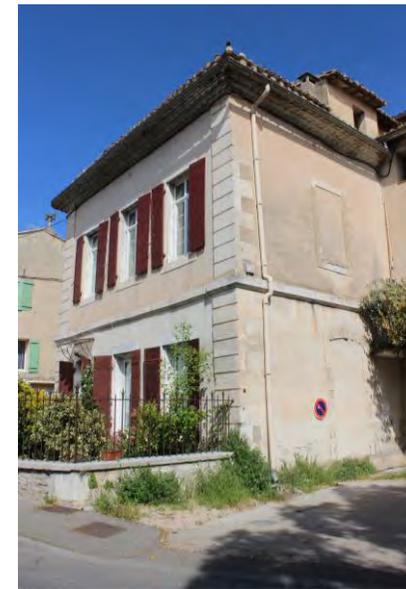
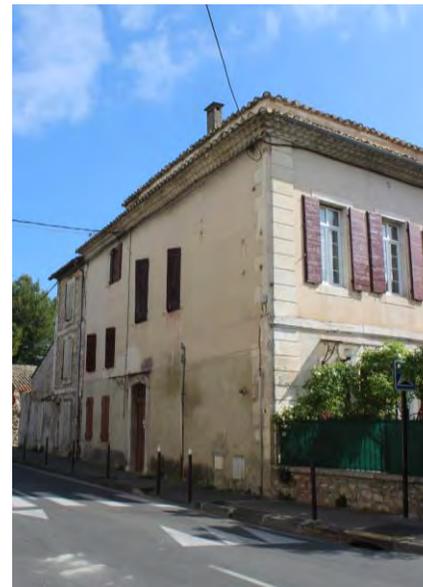
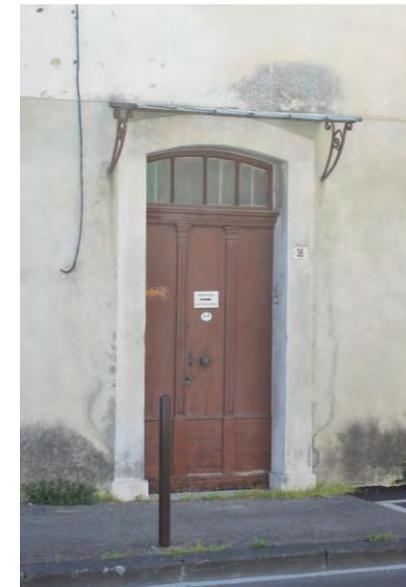
- La maison est précédée d'un petit jardin clôt par une grille en ferronnerie sur mur bahut et auquel on accède par une porte en ferronnerie également. La toiture est soulignée par une génoise à trois rangs. La partie centrale du bâtiment est légèrement surélevée et percée de jours rectangulaires.

- La façade principale compte trois travées et deux niveaux. Les chaînes d'angle sont à bossages continus. Le bandeau de séparation entre le rez-de-chaussée et l'étage est en méplat et cavet. Les fenêtres sont rectangulaires à encadrements en méplat de pierre. La porte située sur la première travée est en arc surbaissé, elle est surmontée d'une marquise.

- Sur la façade est on observe le prolongement du bandeau de séparation des niveaux ainsi que deux baies obturées, au rez-de-chaussée une porte en pierre de taille en arc surbaissé avec clef saillante et à l'étage une fenêtre rectangulaire à encadrement en méplat de pierre. La façade en retour a été entièrement remaniée, elle comporte des ouvertures et un balcon des années 1960.

- La façade ouest possède une chaîne d'angle à pierres décalées mais pas de bandeau de séparation. Le rez-de-chaussée est enduit différemment des étages. Des fenêtres rectangulaires sont percées au rez-de-chaussée et dans les étages. Cette façade comporte également une porte en arc surbaissé à encadrement en méplat surmontée de la même marquise que celle de la façade principale. La porte est à trois panneaux séparés par des pilastres, imposte à petits bois verticaux et traverse d'imposte moulurée. Il s'agit d'un modèle de porte récurrent à L'Isle-sur-la-Sorgue au tout début XIX^e siècle.

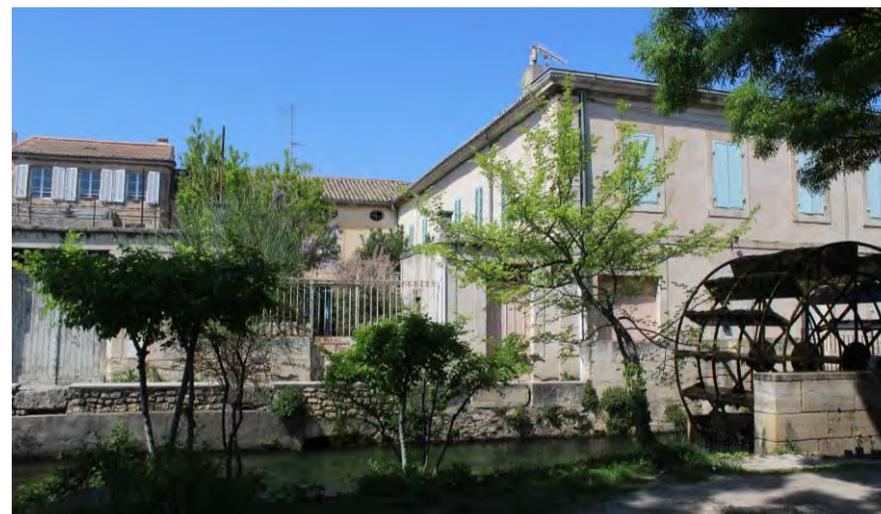
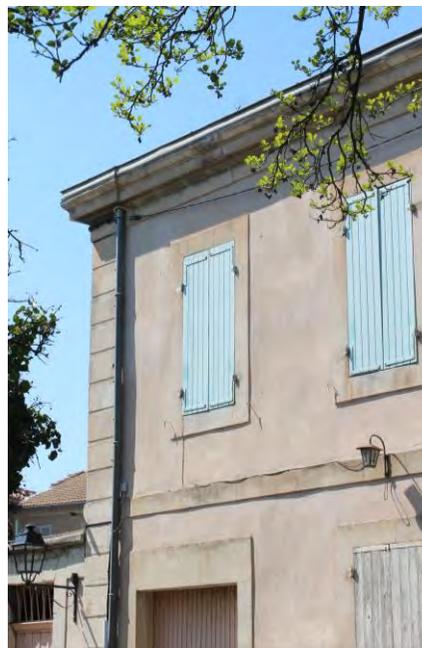
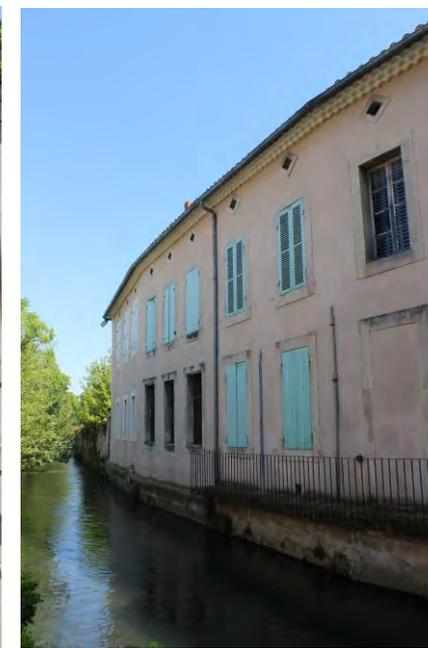
- L'ensemble de bâtiments est construit en L autour d'une cour arborée, un jardin clôt se développe à l'Est.
- On accède aux bâtiments par un portail en ferronnerie situé au sud de la parcelle. Il est flanqué de grilles reposant sur un mur bahut, puis de chaque côté d'un bâtiment sur un niveau avec chaînes d'angles et bandeau sous corniche en méplat de pierre. Le bâtiment ouest est plus large, les portes sont à impostes à petits bois verticaux et à encadrements en méplat de pierre.

- L'aile est, à deux niveaux, comporte des chaînes d'angles en pierre à bossages continus et un bandeau de niveau en méplat de pierre. Les fenêtres rectangulaires possèdent des encadrements en méplat de pierre. Le toit est souligné d'une génoise sur cour et jardin, et d'une corniche moulurée avec bandeau en méplat de pierre pour la partie sud donnant sur le chemin. L'aile nord sur cour reprend les mêmes dispositions avec sous la génoise des oculi ovales avec encadrement rectangulaires en méplat de pierre. Une véranda en acier sur un niveau a été construite devant l'aile nord sur la cour.

- Le mur sud de clôture du jardin est constitué d'un mur bahut surmonté d'une grille, une porte piétonne en ferronnerie est installée entre le bâtiment et un pilier en pierre.

- La façade nord donne sur un second bras de Sorgue, un balcon avec garde-corps à barreaudage vertical en ferronnerie est installé sur une partie du bâtiment au rez-de-chaussée. Les deux premiers niveaux sont occupés par des fenêtres rectangulaires à encadrements en méplat de pierre, des jours losangés avec encadrements en méplat de pierre également sont percés sous la génoise. On remarque une porte-fenêtre et une porte obturée donnant sur le balcon. Certaines fenêtres du deuxième niveau comportent des vitraux. Au rez-de-chaussée plusieurs baies sont dépourvues de vitres, elles sont fermées par des grilles. La partie la plus proche du jardin possède trois fenêtres à chaque niveau, de plus petites dimensions et ne comportant pas d'encadrements en pierre.

- Au nord le jardin est clos par un mur dans lequel est aménagée une porte à proximité du bâtiment.
- À l'ouest le bâtiment est accolé à un immeuble avec façade en pierre de taille sur trois niveaux et angles arrondis. La corniche moulurée est en pierre, les encadrements de fenêtres et le bandeau sont en méplat. Ce bâtiment est précédé d'une construction sur un niveau formant une terrasse. La façade arrière comporte une génoise, des encadrements en méplat et un enduit texturé épais. Cet immeuble semble être intégré à l'ensemble, bien qu'il ne fasse pas partie de la parcelle, il est situé derrière la clôture de la cour.
