ANNEXE de l'AVAP

Fiches d'inventaire des Immeubles

L'ISLE-SUR-LA-SORGUE AVAP

Localisation des fiches d'immeubles (mai 2018)

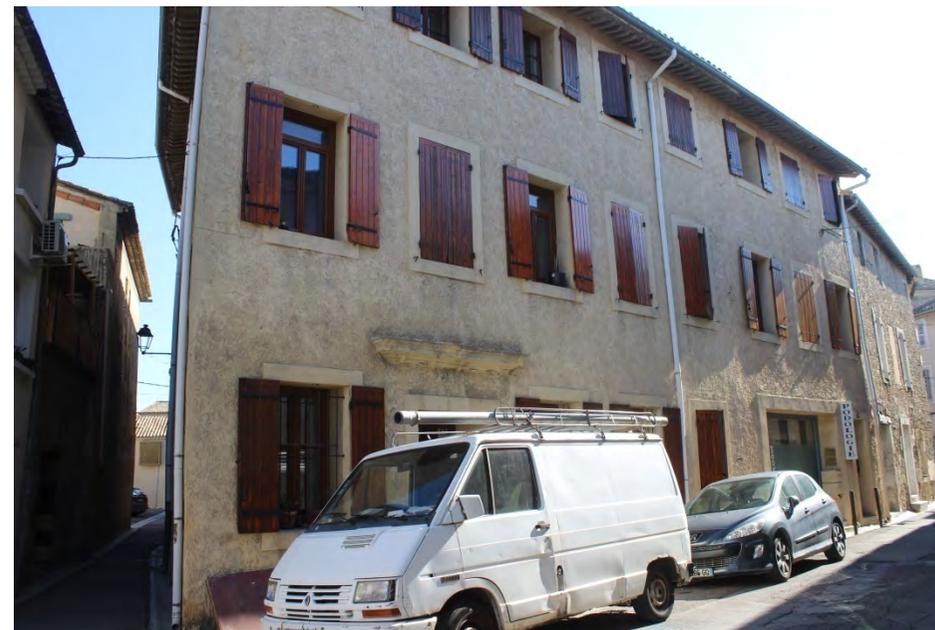
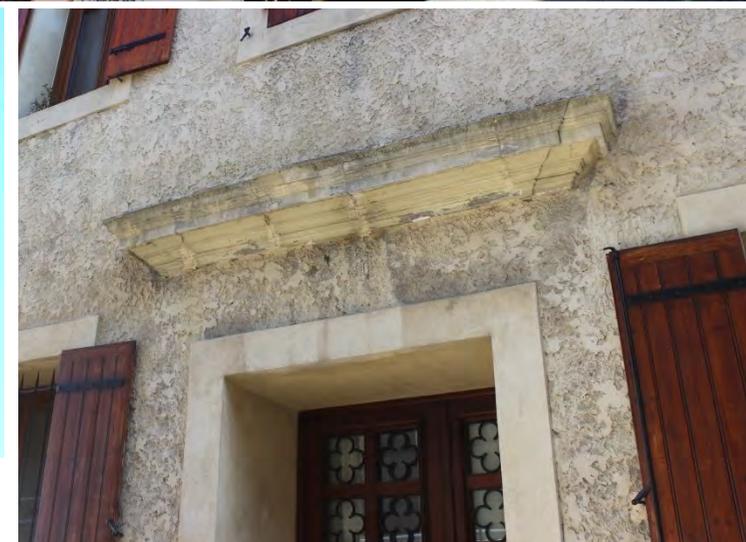
Fiche n°1

- La façade principale donne à l'ouest rue Denfert Rochereau. Il s'agit d'une façade ordonnancée avec des encadrements de fenêtres en méplat. Au-dessus d'une porte d'aspect récent on peut voir en saillie sur le mur une corniche qui n'est reliée à aucun autre élément, ce sont les restes d'un entablement de portail modifié.

- La façade principale est séparée en deux parties par une descente d'eau pluviale, à droite de celle-ci on peut voir la vitrine d'un cabinet de podologue ainsi qu'une seconde porte.

- La façade secondaire donne au nord sur la rue de la Flûte, une porte permet d'accéder au bâtiment. On retrouve ici l'encadrement en méplat des baies.

- La couverture est en tuiles. On remarque l'avant-toit en bois, à chevrons débordants chantournés. Entre ces chevrons on peut voir des planches de bois jointives mais aussi par endroit un remplissage en plâtre. On observe également à l'angle un arêtier sculpté assez simplement.

- Sur l'ensemble du bâtiment a fait l'objet d'une réhabilitation banalisante au XX^e s. Les fenêtres sont équipées de volets en bois vernis (de deux couleurs sur la façade nord). La porte et son seuil sont inadaptés et la façade est recouverte d'un enduit écrasé.

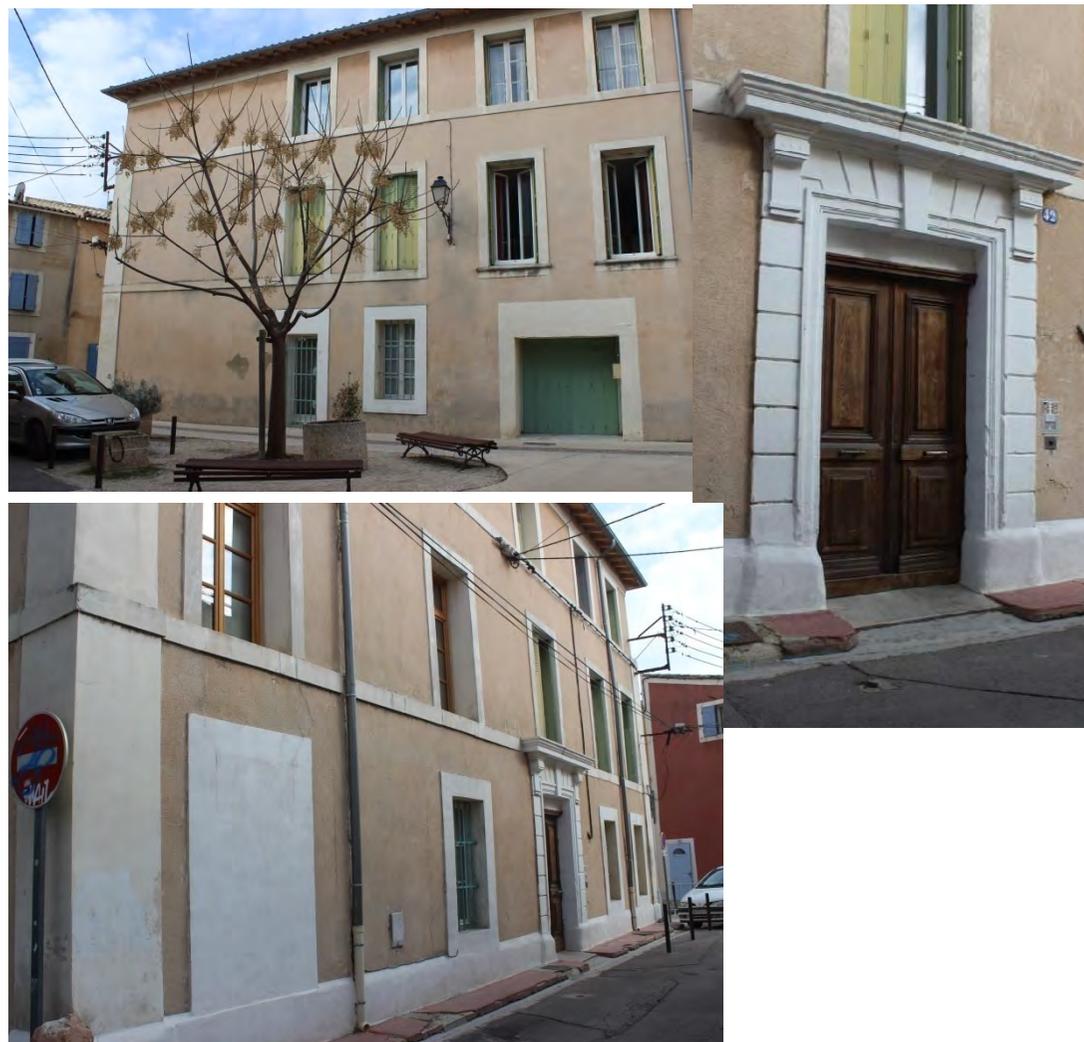
Fiche n°2

- L'avant-toit de bois à chevrons débordants est visible sur l'ensemble du bâtiment, on observe également des moulures au sommet du mur ce qui pourrait indiquer une corniche disparue.

- La façade principale, ordonnancée à cinq travées, donne au sud sur la rue Denfert Rochereau. Les encadrements de fenêtres sont en méplats, tout comme les deux bandeaux de séparation des niveaux, qui servent également d'appuis aux fenêtres des niveaux supérieurs. Une des fenêtres du rez-de-chaussée est obturée, les autres comportent des grilles droites. Au centre on observe un portail de type classique avec une porte en bois à deux battants dans un encadrement mouluré. Les piédroits et la platebande sont moulurés afin d'imiter un appareil en pierre de taille. Deux modillons moulurés sont situés sous la corniche qui est prolongée par le bandeau de séparation des niveaux. Il n'y a pas de chaînage d'angle mais de larges bandes en méplat sur les deux premiers niveaux.

- La façade ouest donne sur une placette. Elle se décompose en deux parties, premièrement le retour de la façade principale. On y retrouve les deux bandeaux de séparation des niveaux, une fenêtre au rez-de-chaussée à encadrement en méplat et grille droite, les deux niveaux supérieurs sont aveugles. La seconde partie (qui correspond à la parcelle CP1383) est légèrement moins haute. Un bandeau en méplat sépare le rez-de-chaussée des étages, trois travées, fenêtres plus petites en haut (étage d'attique) et au-dessus de la porte. Les appuis béton des fenêtres sont saillants. Une porte de garage.

- La façade est, ordonnancée, donne également sur une placette. Les deux bandeaux de séparation des niveaux se poursuivent ici mais le premier s'arrête en milieu de façade, on remarque à droite, légèrement plus bas, ce qui pourrait être le départ d'un bandeau. On retrouve ici aussi une porte de garage.

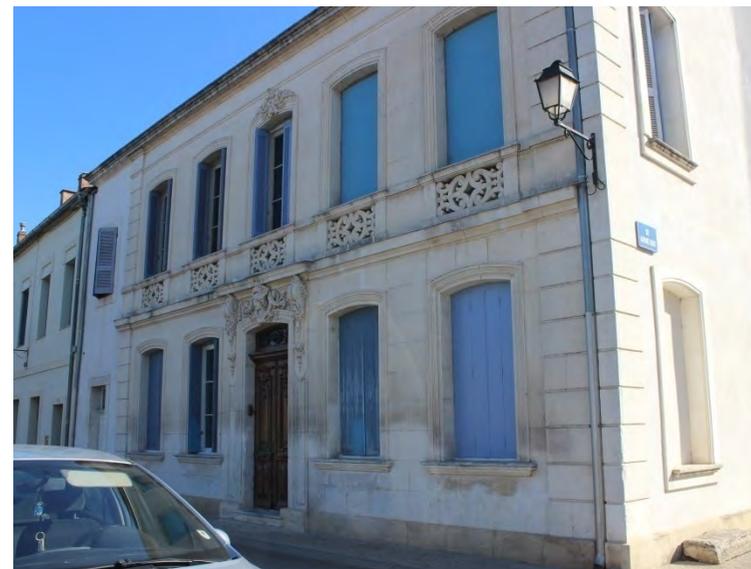
Fiche n°4

- La façade principale donne à l'ouest sur le quai Lices Berthelot. Il s'agit d'une façade ordonnancée à cinq travées, elle est réalisée en pierre de taille de même que tous les encadrements de baies. Les deux niveaux de l'élévation sont séparés par un bandeau mouluré dans lequel s'intègre le couronnement du portail (en saillie). La façade est couronnée par un entablement à frise nue et une corniche moulurée en pierre de taille. Les encadrements des fenêtres sont moulurés, de même que leurs appuis au rez-de-chaussée. Une marche permet d'accéder au portail, la porte en bois à imposte vitrée présente un décor de menuiserie sculpté aux motifs végétaux. Au-dessus de cette porte, empiétant sur l'encadrement mouluré on peut voir une tête de Mercure (portant son casque ailé) en médaillon. Il est entouré d'un riche décor comprenant guirlandes et motifs végétaux et deux modillons à volutes sous la corniche. Au niveau supérieur les fenêtres sont munies de garde-corps ajourés en pierre de taille. Au centre, dans la continuité du portail et formant le corps central, on peut voir une fenêtre surmontée d'un décor végétal. Deux fenêtres sont bouchées par des panneaux d'OSB peints en bleu à cet étage.

- De part et d'autre de la façade on retrouve un chaînage d'angle en pierre de taille. On remarque à gauche la présence du chaînage d'angle alors que la corniche sommitale se poursuit au-dessus d'une autre travée, comportant une porte et une fenêtre dont les encadrements sont en méplat de pierre de taille. À droite on peut voir une descente d'eau en saignée sous la corniche.

- La façade en retour donne au sud sur la rue Alphonse Benoît. Elle a été remaniée. On y trouve deux fenêtres de taille semblable à celles de la façade principale, celle en partie basse étant obturée, ainsi qu'une fenêtre carrée. Une porte de garage de type volet roulant en PVC, inscrite dans un arc en anse de panier complète cette façade. Un enduit blanc remplace la pierre de taille. Le chaînage d'angle est toujours présent et se poursuit sur la façade est qui donne sur une cour et est équipée d'une génoise à trois rangs.

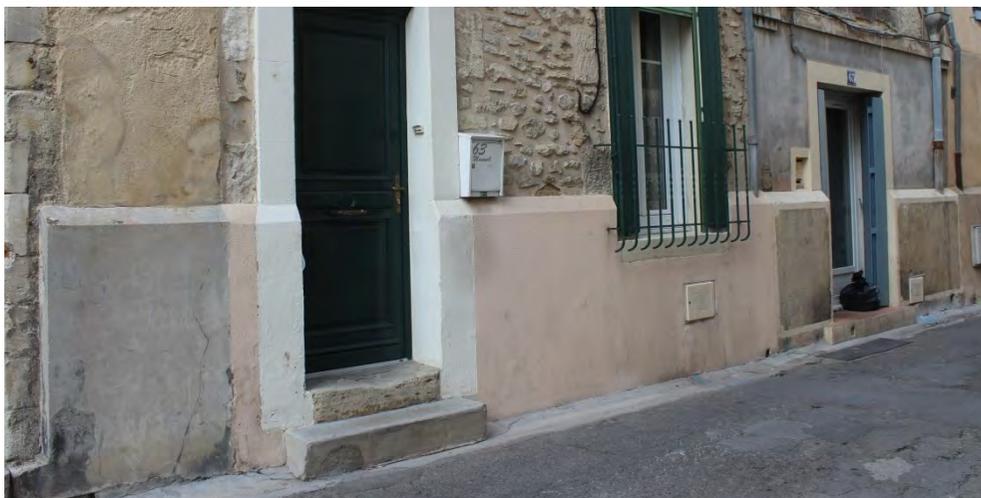
Fiche n°5 / Ancienne église des Minimes

- La présence de l'ancienne église du couvent des Minimes se matérialise par le soubassement filant sur l'ensemble des immeubles du n°61 de la rue Denfert Rochereau jusqu'au Quai Lices Berthelot. Les façades de ces derniers sont aujourd'hui de qualité inégale et ne présentent pas forcément d'éléments remarquables en dehors de ce soubassement.

- La parcelle CP1643, n°69 de la rue, est occupée dans toute sa largeur par une porte dont les piédroits sont en pierre de taille et le linteau en bois.

- Sur la parcelle CP362, n°65, on peut observer aux niveaux supérieurs un enduit au motif de faux appareil, de style fin XIX^e siècle – début XX^e. On retrouve des bandeaux de séparation des niveaux ainsi que des encadrements de fenêtres en méplat de plâtre. On remarque également des motifs de gouttes sous les chaînes d'angle en plâtre.

- Sur la parcelle CP1421, n°61, on peut voir les vestiges d'une porte à piédroits en pierre de taille et linteau en bois.

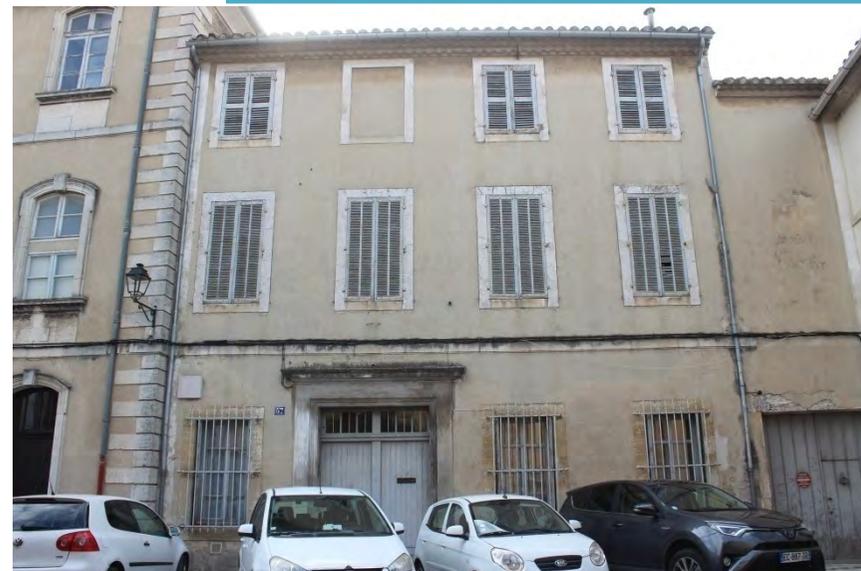
Fiche n°6

- La façade principale est ordonnancée, elle comporte trois niveaux et quatre travées. Un bandeau de séparation entre le rez-de-chaussée et le premier étage se trouve dans le prolongement de celui visible sur la façade de l'hôtel de Ganges et adopte le même profil. Les fenêtres rectangulaires possèdent des encadrements en méplat, de pierre pour le rez-de-chaussée. Au dernier étage une fenêtre est obturée. Une large porte XIX^e, désaxée, permet l'accès au bâtiment, elle est composée de deux battants et possède une imposte vitrée à petits bois verticaux. L'encadrement est en pierre de taille, plutôt simple, il possède des moulures et est surmonté d'une corniche elle aussi moulurée. Une large marche débordant sur le trottoir permet d'y accéder. Au rez-de-chaussée les fenêtres sont équipées de grilles droites fin XVIII^e, dont les montants se terminent par des fers de lance en fleurons et les traverses par des pommes de pin. Il s'agit d'un motif d'ornement de style Louis XVI.

- La façade se poursuit jusqu'à la façade en retour de l'immeuble voisin, cette partie est plus basse. Le bandeau de séparation s'arrête mais est suggéré par une bande peinte. Au rez-de-chaussée s'ouvre une porte de garage en bois. L'avant-toit est constitué d'un rang de génoise surmontant une corniche moulurée, tandis que sur le reste de la façade on retrouve une génoise à trois rangs.

- Les chaînes d'angles sont suggérées aux extrémités de la façade par des bandes peintes.

- La façade sud de l'immeuble donne sur jardin.

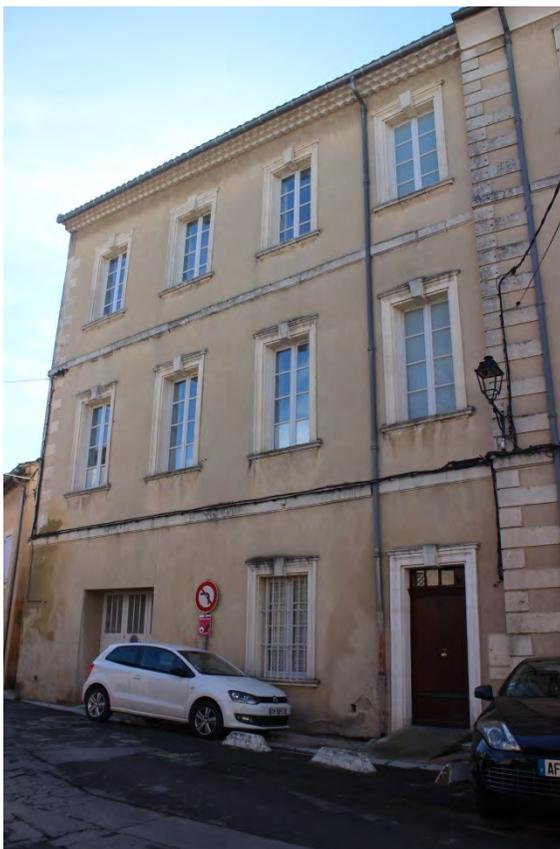
Fiche n°8

- La façade principale donne sur la rue Denfert Rochereau et se trouve en léger retrait par rapport à la façade de l'hôtel de Ganges. C'est une façade ordonnancée à trois niveaux et quatre travées qui a été modifiée au rez-de-chaussée pour permettre le percement d'une porte de garage au niveau des deux premières travées. On peut y voir deux bandeaux de séparation des niveaux en pierre de taille et moulurés, similaires à ceux de l'hôtel de Ganges ils trouvent leur prolongement dans la chaîne d'angle de ce dernier. L'avant-toit est souligné par une génoise à trois rangs avec gouttière pendante. Au rez-de-chaussée se trouve une porte (non centrée) avec encadrement en pierre de taille mouluré et clef saillante allant jusqu'à la corniche. La porte en bois à imposte vitrée est récente et une rampe d'accès en béton englobe la marche qui se trouve devant. Les encadrements de fenêtres droites, avec clefs très saillantes, sont en pierre de taille moulurés, tout comme les appuis. La chaîne d'angle à pierres décalées est présente aux niveaux supérieurs mais pas au rez-de-chaussée. Le pignon, côté est, est presque aveugle, seule une petite fenêtre rectangulaire y a été percée au premier étage. Les bandeaux de séparation et la chaîne d'angle se poursuivent ici. Une partie plus basse, deux hauteurs entre le rez-de-chaussée et le premier niveau, en partie local technique, fait la jonction avec la maison voisine.

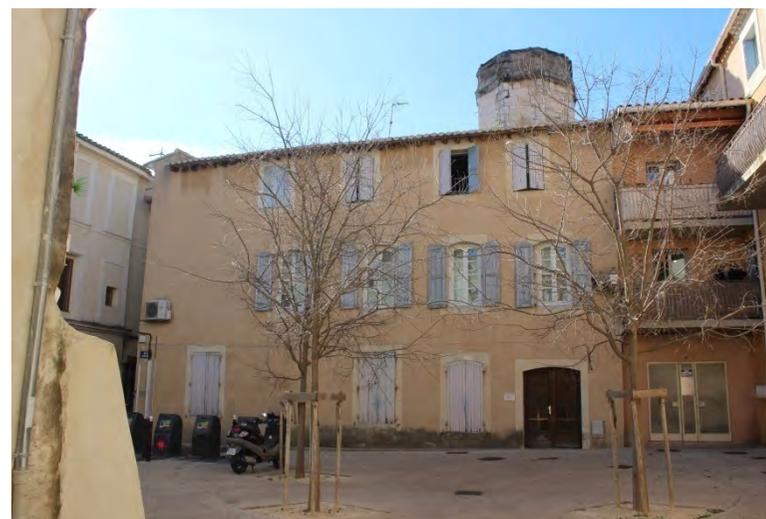
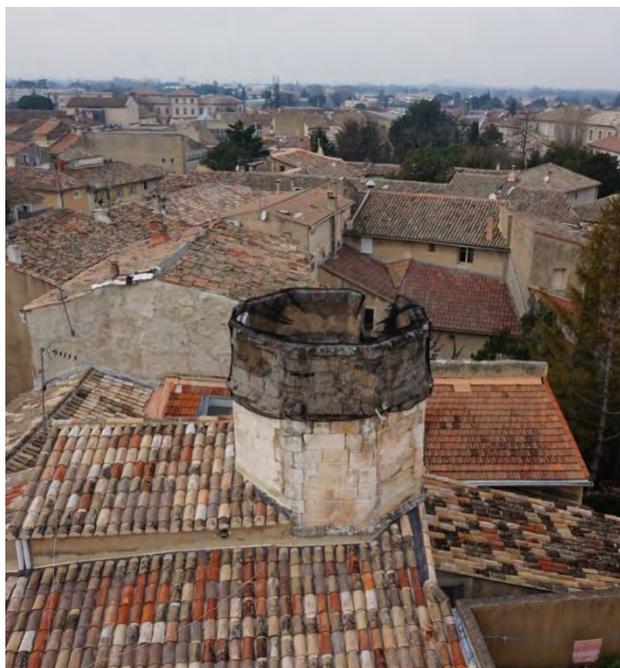
Fiche n°13

- On peut voir depuis la rue la tour d'escalier octogonale en pierre de taille, plus haute que le reste du bâtiment. Un filet de protection couvre le sommet de cette tour. On remarque que les gargouilles ont été remplacées par des tuyaux d'évacuation.

- La façade sur rue de la parcelle CP 170 comporte trois niveaux, une génoise à deux rangs et des encadrements en méplat. Au rez-de-chaussée les deux fenêtres sont en arcs surbaissés, dans les étages elles sont rectangulaires, avec appuis en pierre moulurés au premier. La porte est à trois panneaux avec traverse d'imposte moulurée et imposte à petits bois verticaux. L'encadrement mouluré est en arc surbaissé et surmonté d'une corniche curviligne. Le soubassement est en pierre avec des motifs de quart-de-rond dans les angles.

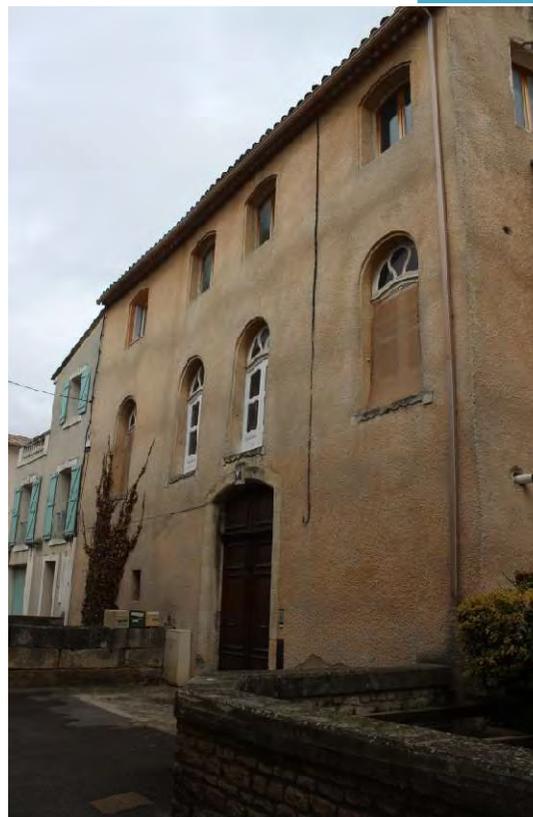
Fiche n°17

- La façade principale de l'immeuble donne rue Théophile Jean sur le canal de l'Arquet, un ponceau en pierre enjambe celui-ci pour permettre l'accès à l'entrée. Ce ponceau, assez large, est aujourd'hui utilisé comme une place de parking. Cette façade ordonnancée comprend un rez-de-chaussée, et deux étages. Le portail est en pierre de taille, en arc surbaissé, et la porte à deux battants en bois. Des encadrements de fenêtres d'origine il ne reste que les appuis en méplats chantournés en pierre de taille, représentatifs du XVIII^e siècle. Les fenêtres sont contemporaines de ces appuis, de style Directoire avec arc plein cintre, leurs menuiseries, excepté pour les impostes, ont été restaurées à l'identique.
- La rénovation de la façade a effacé les modénatures qui seraient à restituer.

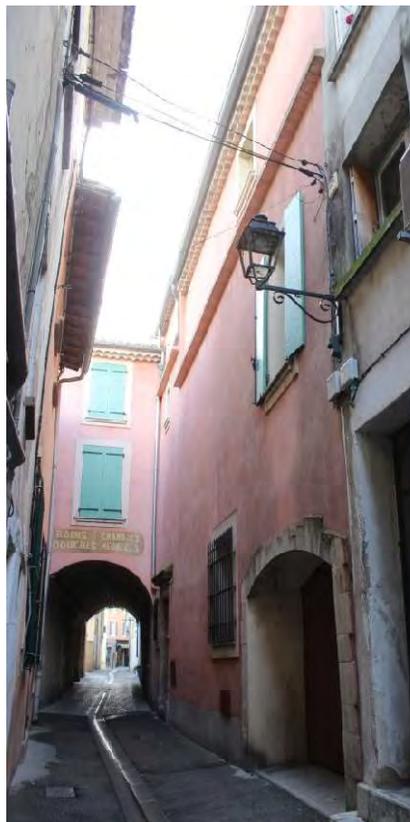
Fiche n°27

- La façade sur rue comporte peu d'ouvertures, les fenêtres possèdent des encadrements en méplat et des appuis en pierre moulurés. L'une d'entre elles a conservé des menuiseries du XVIII^e siècle et des contrevents à larges lames horizontales. Les deux fenêtres du rez-de-chaussée comportent des grilles droites. L'avant-toit est constitué d'une génoise à deux rangs. La façade est coupée par une casquette entre le premier et le deuxième étage, elle n'est pas continue et se poursuit plus haut sur la partie de la façade la plus proche du soustet. Cette dernière partie est elle-même plus haute que le reste du bâtiment, il s'agit de la cage d'escalier. On remarque en partie haute un léger avancement de cette partie par rapport au reste de la façade. Au rez-de-chaussée se trouve une porte cochère à embrasure ouverte et encadrement en pierre de taille (la porte en bois est récente). On remarque également une porte en bois à trois panneaux séparés par deux pilastres et heurtoir en pendeloque. Une marche permet d'y accéder, l'encadrement en pierre de taille en méplat est surmonté d'une corniche moulurée.

- L'enduit, les formes (formes, encadrements et coloris), sont repris à l'identique sur la façade en retour au-dessus de l'ouverture en plein cintre du soustet. On peut y voir une inscription peinte à la manière d'une enseigne « bains douches chambres meublées ».

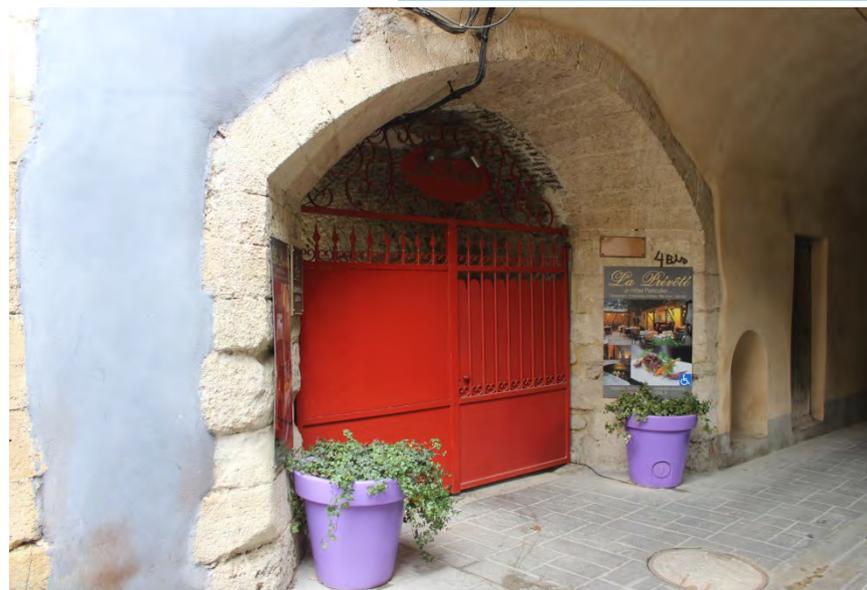
Fiche n°28 / Ancienne prévôté

- Dans le coin nord-ouest de la cour se trouve une autre parcelle avec des façades différentes. Les fenêtres des premiers niveaux possèdent des encadrements en méplat. Sur le mur ouest on retrouve la porte d'entrée du bâtiment et une fenêtre au rez-de-chaussée, une fenêtre au premier étage et une petite fenêtre au dernier. Les deux derniers étages sont séparés par un bandeau en méplat, sous toit on remarque également les restes d'un bandeau. La façade sud, légèrement plus basse, possède un dernier étage en retrait avec petit garde-corps en ferronnerie. Au rez-de-chaussée on remarque deux arcs en plein cintre, dont un bouché et percé d'une porte. Il est utilisé comme cave actuellement mais il s'agit d'un vestige du logis médiéval du XII^e ou XIII^e siècle. On remarque le départ d'un troisième arc aujourd'hui disparu.

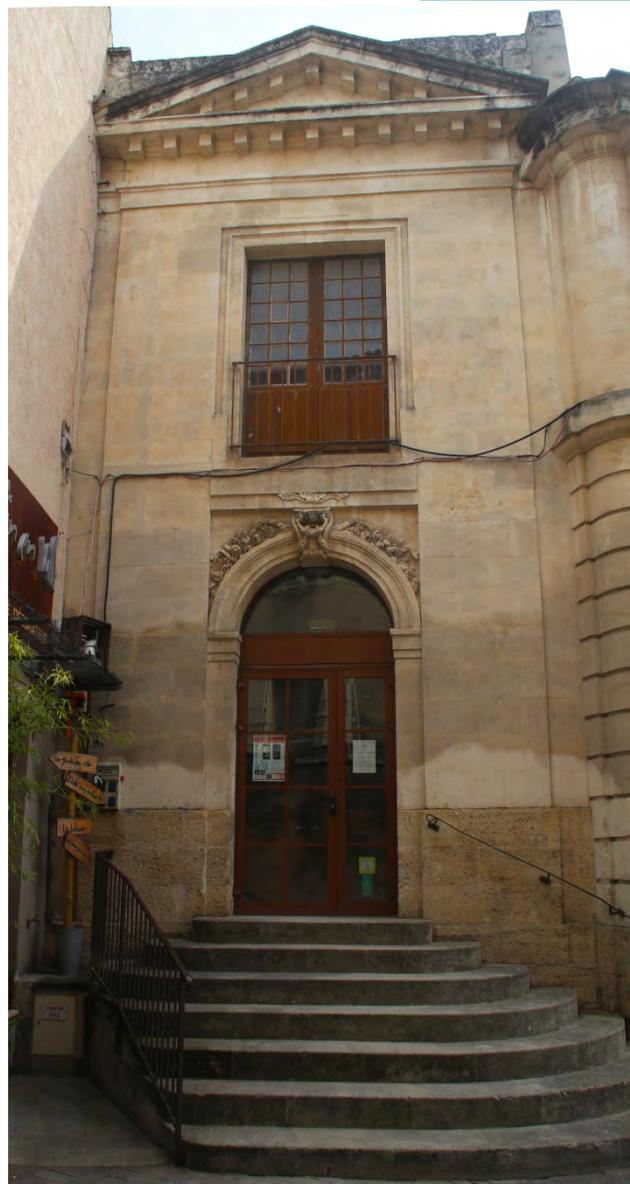
Fiche n°29

- Le vestibule de l'ancienne chapelle des pénitents est un bâtiment long et étroit, de plan rectangulaire, dont une partie donne sur le canal de l'Arquet.

- La façade sur rue, place de la Liberté, est donc étroite. Elle se trouve dans la continuité des façades du sextier et de la collégiale, comme ces deux dernières elle est entièrement en pierre de taille. Le soubassement a été réalisé en pierre des Taillades tandis que le reste de la façade est en pierre d'Oppède. L'entrée du bâtiment étant surélevée on y accède par un perron récemment reconstruit. Au sommet de la façade un fronton triangulaire, à rampants et corniches moulurés et soulignés de modillons cubiques, couronne un entablement à corniche moulurée et frise nue. On peut voir l'attique derrière le fronton. La partie centrale de la façade forme un avant-corps peu saillant et ne comprend qu'une seule travée. L'encadrement de la porte d'accès au vestibule de l'ancienne chapelle est composé de pilastres supportant une corniche moulurée en plein cintre. La clef saillante est ornée de volutes et de guirlandes, tandis qu'un motif de rubans et de fleurs se déploie de chaque côté sur l'extrados de l'arc. L'ouverture s'inscrit dans un chambranle décaissé. La porte d'origine a disparu et a été remplacée par une porte vitrée à grands carreaux récente. La baie ouverte au premier étage possède un encadrement mouluré en creux sur les trois quarts supérieurs. Elle est soulignée par un bandeau en méplat sous lequel on observe au centre un motif de feuillage.

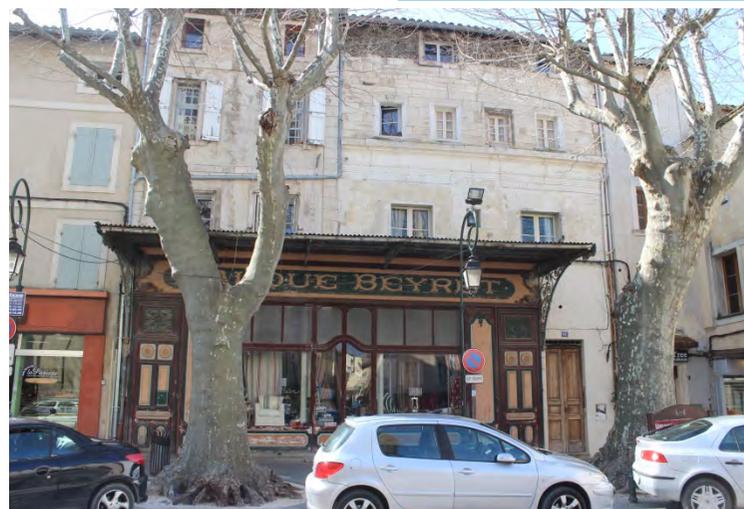
Fiche n°32

- Derrière cette devanture la façade se divise en deux parties. Sur la première, à gauche, la façade est enduite et un peu plus haute. Les encadrements des baies et les bandeaux de séparation des niveaux sont en méplat. Les fenêtres du premier étage sont coupées en partie basse par la devanture, à l'étage supérieur on observe deux fenêtres en demi croisées du XVII^e siècle. Les chaînes d'angles sont à faux bossage et en méplat pour le dernier étage. L'avant-toit est constitué d'une génoise à deux rangs. La deuxième partie, à droite, est en pierre de taille. La porte d'accès à l'immeuble, est visible au rez-de-chaussée à côté de la devanture mais a été refaite. Les fenêtres du premier étage ont également été remaniées au XIX^e siècle, à l'origine il s'agissait probablement de fenêtres à croisée de style Renaissance. Un entablement composé d'un bandeau mouluré, d'une frise nue et d'une corniche moulurée sépare cet étage du deuxième. Sur ce dernier on voit quatre fenêtres de plus petites dimensions à l'embrasure en pierre moulurée, plus ou moins remaniées, avec une clef saillante pour l'une d'elles. Le bâtiment compte un dernier niveau plus récent qui n'est pas en pierre de taille, la maçonnerie y est apparente, percé de deux fenêtres à encadrements en méplat. L'avant-toit est ici de bois à chevrons débordants.
